## BITACORA ELECTRÓNICA DE OBRA

<b>Confirma Bitacora:</b> Si	<b>Nro Informe:</b> 129 CON T68- 2023	<b>Fecha Informe:</b> 24 - 11 - 2023	<b>Nombre De La Obra:</b> TUNEL SANTA TERESA - MACCHUPICCHU	<b>Personal Encargado:</b> NATALY SUSI CABALLON PAUCAR		
<b>Foto Bitacora:</b>	<b>Foto Bitacora 2:</b>	<b>Foto Bitacora 3:</b>	<b>Foto Bitacora 4:</b>	<b>Foto Bitacora 5:</b>	<b>Foto Bitacora 6:</b>

INFORME Y/O REPORTE N°129\_CONTRATO N°68-2023-MNT. TÚNEL MACHUPICCHU/NSCP.2023.

Obra: "MEJORAMIENTO DE LA CARRETERA SANTA MARÍA - SANTA TERESA - PUENTE HIDROELÉCTRICA MACHUPICCHU, ITEM B.- CONSTRUCCIÓN DE TÚNEL Y ACCESOS".

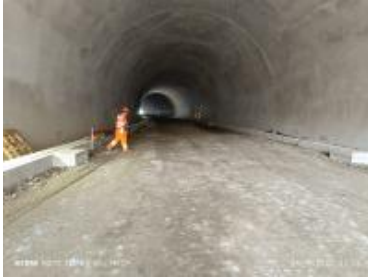
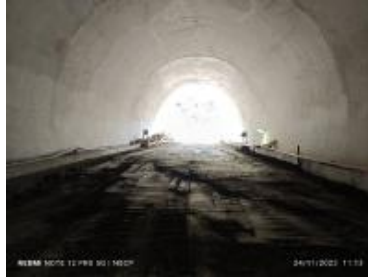
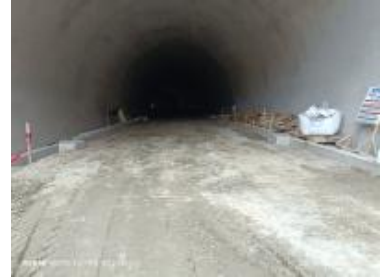
PROGRESIVA: KM6+240.53-KM6+280  
CONFORMACIÓN DE RASANTE.

MO: 1 PERSONAL DE PISO.  
EM: 1 TRACTOR SOBRE ORUGA, 1 RODILLO COMPACTADOR LISO, 4 VOLQUETES.

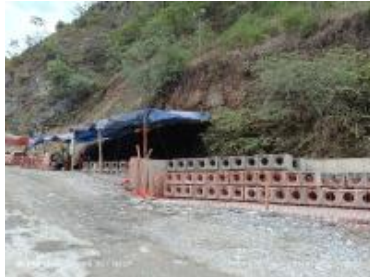
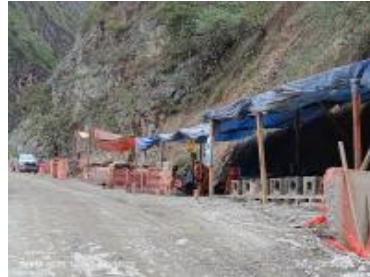
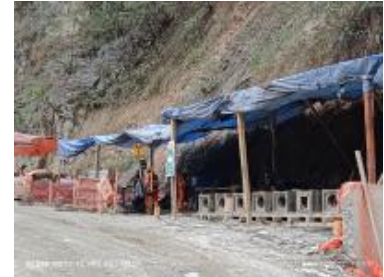
PROGRESIVA: KM6+260 (ACCESO AL TÚNEL)  
TALLER PROVISIONAL DE CARPINTERÍA METÁLICA Y DE MADERA.  
VACIADO DE CONCRETO PARA CAJAS CAZ

SE APRECIA QUE AL DÍA SE ELABORA 10 CAZ PREFABRICADOS.  
MO: 1 ESPECIALISTA DE 1 CAPATAZ, 1 OPERARIO, 3 OPERARIOS, 3 OFICIALES, 3 PEONES  
EM: 1 AMOLADORA, 1 MIXER, 1 VIBRADORA PARA CONCRETO.

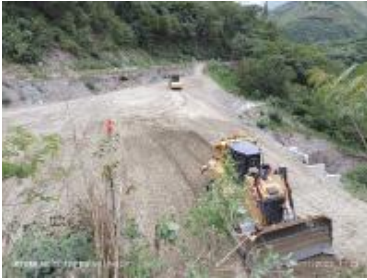
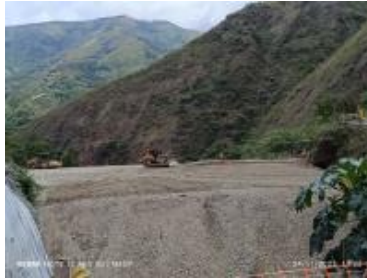
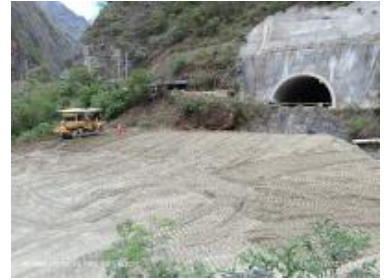
PROGRESIVA: KM6+200  
CONFORMACIÓN DE RELLENO DE ALCANTARILLA MCA 5x5M.

SE APRECIA EL RELLENO Y COMPACTADO CON MATERIAL ZARANDEADO PARA RELLENO EN LA ALCANTARILLA MCA DE 5x5M. SE APRECIA QUE SE FALTA POR RELLENAR ENTRE 2.60 M - KM2+280M.

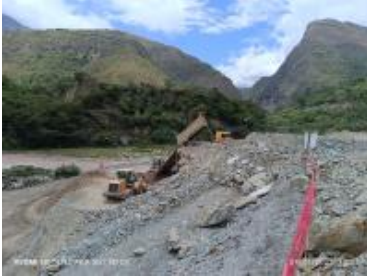
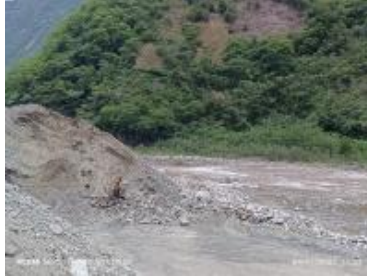
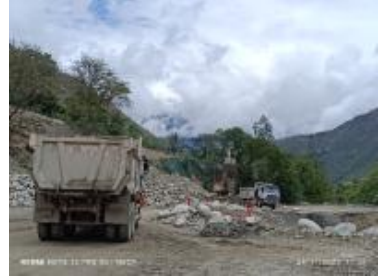
PROGRESIVA: KM 4+980  
ELIMINACIÓN DE MATERIAL EXCAVADO PROVENIENTE DE LOS TRABAJOS EN TÚNEL.  
ZARANDEO PARA MATERIAL DE RELLENO.  
TRANSPORTE DE MATERIAL DE LA CANTERA SANTA ROSA HACIA LA PLANTA TRITURADORA  
(CHANCADORA)

MO: 1 PREVENCIÓNISTA (SSOMA), 1 CAPATAZ, 13 OPERADORES, 1 PERSONAL DE PISO, 1 VIGÍA O CONTROLADOR.  
EM: 1 EXCAVADORA SOBRE ORUGA, 9 VOLQUETES, 2 CARGADOR FRONTAL.

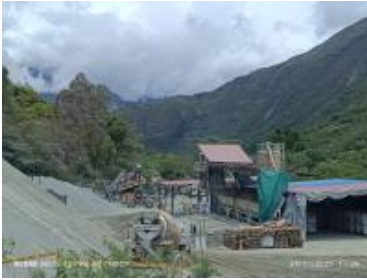
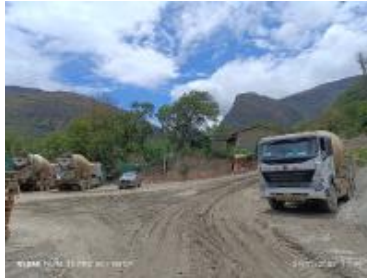
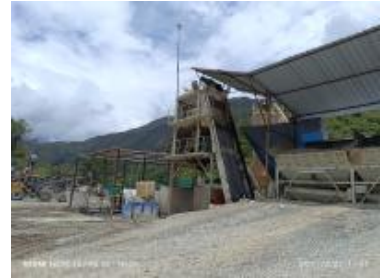
PLANTA DE CONCRETO: PRODUCCIÓN DE CONCRETO, PRODUCCIÓN DE SHOTCRETE PARA EL TÚNEL

SE APRECIA A LOS COLABORADORES QUE ESTAN DIRECTAMENTE EN CONTACTO CON LO INSUMOS DE PARA MEZCLA DE CONCRETO Y SHOTCRETE, SIN RESPIRADORES (FULL FACE). SE APRECIA PRODUCCIÓN DE CONCRETO, PRODUCCIÓN DE SHOTCRETE PARA EL TÚNEL CON SU RESPECTIVO CONTROL DE CALIDAD.

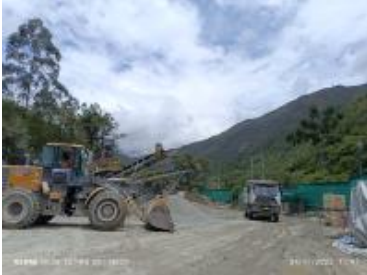
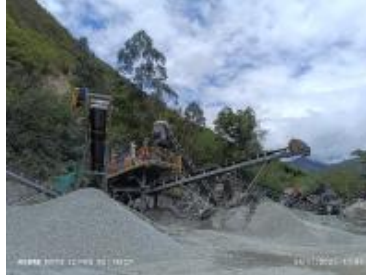
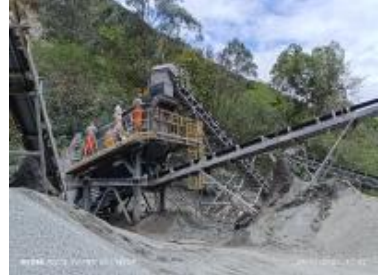
PROGRESIVA: KM 4+980  
PLANTA TRITURADORA (CHANCADORA): CAMBIO DE MALLA 1 "

MO: 1 INGENIERO ASISTENTE DEL ESPECIALISTA DE INSTALACIONES TÚNEL, 1 TÉCNICO DE CONTROL DE CALIDAD, 1 JEFE DE PLANTA TRITURADORA, 2 SOLDADORES, 2 MECÁNICOS, 2 OPERADORES DE LA PLANTA TRITURADORA, 2 ELECTRICISTA, 1 ADMINISTRATIVO, 4 OPERADORES.  
EM: 1 CARGADOR FRONTAL, 3 VOLQUETES, 2 SOLDADORAS, 1 COMPRESORA, HERRAMIENTAS MANUALES.

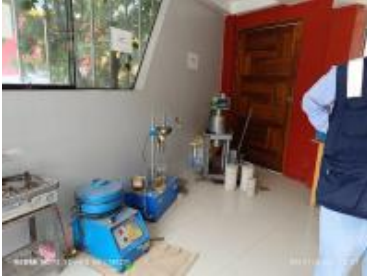
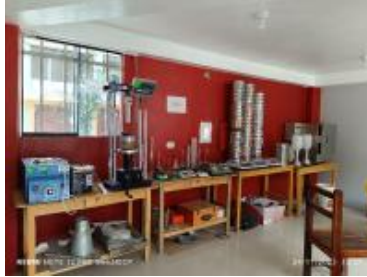
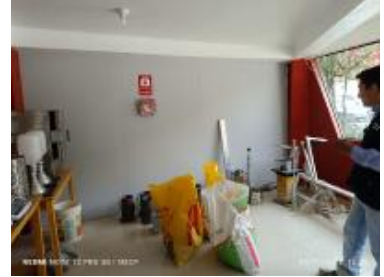
ABORATORIO DE LA SUPERVISIÓN: VERIFICACIÓN DE LOS EQUIPOS

SE REALIZO LA INSPECCIÓN DEL LABORATORIO DE LA SUPERVISIÓN, VERIFICANDO: -MALLAS, HORNO TERMOSTÁTICO, BALANZAS, EQUIPO CASAGRANDE, EQUIPOS GRANULOMÉTRICOS, DENSIDAD DE CAMPO, EQUIPOS DE COMPACTACIÓN, TERMÓMETROS, CBR, MARSHALL, EQUIPO DE COMPRESIÓN.

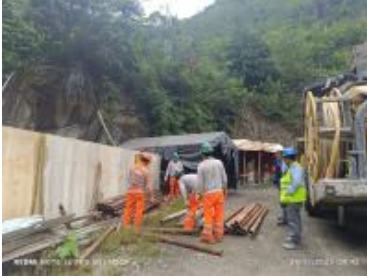
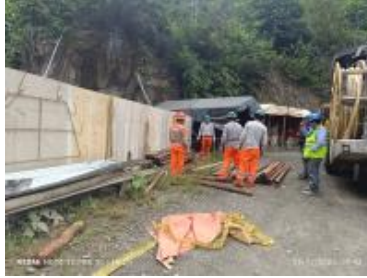
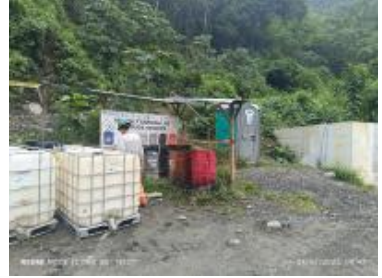
TRAMO: SALIDA-BAHÍA, FRENTE PK 7+824.

DURANTE LA MAÑANA DE HOY NO SE APRECIA ACTIVIDADES EN ESTE FRENTE, NO OBSTANTE, SE APRECIA REALIZACIÓN DE EL ORDEN Y LIMPIEZA.

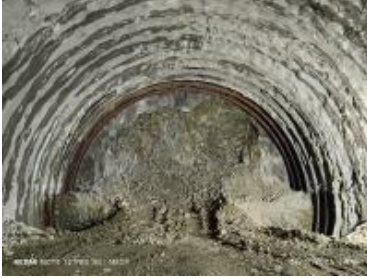
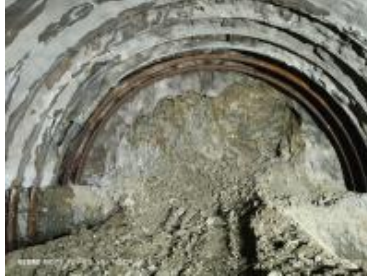
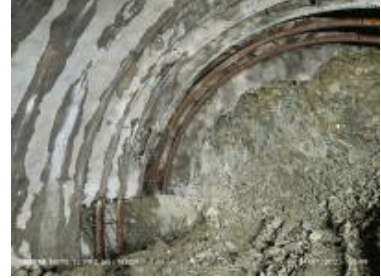
TRAMO: SALIDA-BAHÍA, FRENTE PK 7+824.  
EXCAVACIÓN DE ROCA TIPO V Y DEMÁS ACTIVIDADES CONSECUENTES A LA EXCAVACIÓN: SIN ACTIVIDAD.  
ORDEN Y LIMPIEZA  
VERIFICACIÓN DE LA SUPERVISIÓN

DURANTE LA MAÑANA DE HOY NO SE APRECIA ACTIVIDADES EN ESTE FRENTE, NO OBSTANTE, SE APRECIA REALIZACIÓN DE EL ORDEN Y LIMPIEZA.  
MO: 1 ESPECIALISTA DE SEGURIDAD DE SUPERVISIÓN, 1 CAPATAZ, 4 OFICIALES,  
EM: 1 HERRAMIENTAS MANUALES.

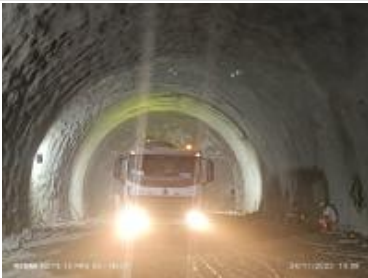
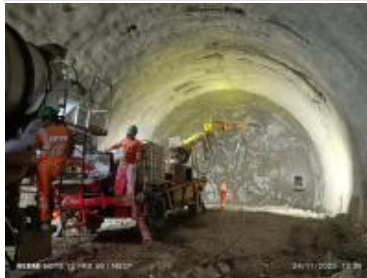
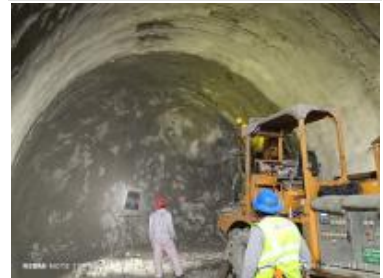
SE CONTINUA CON LA EJECUCIÓN DEL ADICIONAL N°10. SE APRECIA PROCESOS CONSTRUCTIVOS DE PERFORACIÓN, VOLADURA, EXCAVACIÓN DE ROCA TIPO IV EN BAHÍA HACIA PORTAL DE SALIDA DEL TÚNEL, ELIMINACIÓN DE ROCA TIPO IV, INSTALACIÓN DE PERNOS, CIMBRAS O CERCHAS PARA ROCA TIPO IV, LUEGO DE LA VERIFICACIÓN DE LAS ACTIVIDADES Y PREVIA LA AUTORIZACIÓN DE LA SUPERVISIÓN SE PROCEDE A REALIZAR EL LANZAMIENTO DE SHOTCRETE PARA REFUERZO DEL ÁREA EXCAVADA Y DE LA CIMBRA INSTALADA; ACTIVIDADES QUE SE VIENEN REALIZANDO EN LOS TURNOS DIURNO Y NOCTURNO.  
 MO: 1 ESPECIALISTA DE HIDROLOGÍA E HIDRÁULICA SUPERVISIÓN, 1 ESPECIALISTA DE GEOLOGÍA Y GEOTECNIA SUPERVISIÓN, 1 ESPECIALISTA DE OBRAS DE ARTE SUPERVISIÓN, 1 ESPECIALISTA DE SEGURIDAD SUPERVISIÓN, 1 LABORATORISTA DE LA SUPERVISIÓN, 1 ASISTENTE DE TOPOGRAFÍA Y 1 AUXILIAR DE LA SUPERVISIÓN, 1 INGENIERO DE TÚNEL, 1 PREVENCIÓNISTA (SSOMA), 1 CAPATAZ, 17 OPERADORES, 6 OPERARIOS, 4 OFICIALES, 1 TÉCNICO ELECTRICISTA, 1 MECÁNICO, 1 VIGÍA, 1 TOPOGRAFO, 1 AUXILIAR DE TOPOGRAFÍA, 1 AYUDANTE DE TOPOGRAFÍA.

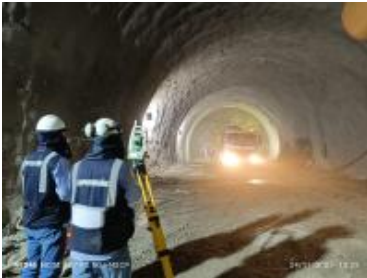
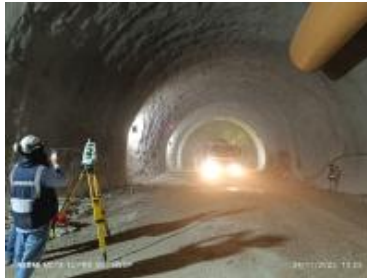
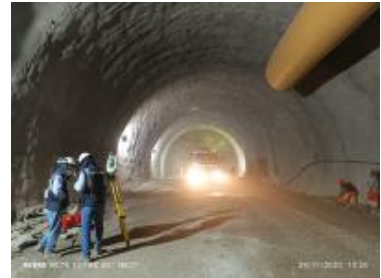
SE CONTINUA CON LA EJECUCIÓN DEL ADICIONAL N°10. SE APRECIA PROCESOS CONSTRUCTIVOS DE PERFORACIÓN, VOLADURA, EXCAVACIÓN DE ROCA TIPO IV EN BAHÍA HACIA PORTAL DE SALIDA DEL TUNEL, ELIMINACIÓN DE ROCA TIPO IV, INSTALACIÓN DE PERNOS, CIMBRAS O CERCHAS PARA ROCA TIPO IV, LUEGO DE LA VERIFICACIÓN DE LAS ACTIVIDADES Y PREVIA LA AUTORIZACIÓN DE LA SUPERVISIÓN SE PROCEDE A REALIZAR EL LANZAMIENTO DE SHOTCRETE PARA REFUERZO DEL ÁREA EXCAVADA Y DE LA CIMBRA INSTALADA; ACTIVIDADES QUE SE VIENEN REALIZANDO EN LOS TURNOS DIURNO Y NOCTURNO.  
 MO: 1 ESPECIALISTA DE HIDROLOGÍA E HIDRÁULICA SUPERVISIÓN, 1 ESPECIALISTA DE GEOLOGÍA Y GEOTECNIA SUPERVISIÓN, 1 ESPECIALISTA DE OBRAS DE ARTE SUPERVISIÓN, 1 ESPECIALISTA DE SEGURIDAD SUPERVISIÓN, 1 LABORATORISTA DE LA SUPERVISIÓN, 1 ASISTENTE DE TOPOGRAFÍA Y 1 AUXILIAR DE LA SUPERVISIÓN, 1 INGENIERO DE TUNEL, 1 PREVENCIÓNISTA (SSOMA), 1 CAPATAZ, 17 OPERADORES, 6 OPERARIOS, 4 OFICIALES, 1 TÉCNICO ELECTRICISTA, 1 MECÁNICO, 1 VIGÍA, 1 TOPOGRAFO, 1 AUXILIAR DE TOPOGRAFÍA, 1 AYUDANTE DE TOPOGRAFÍA.
