BITACORA ELECTRÓNICA DE OBRA

OBRA: MEJORAMIENTO, CONSERVACIÓN POR NIVELES DE SERVICIO Y OPERACIÓN DEL CORREDOR VIAL: HUANUCO – LA UNIÓN – HUALLANCA – DV. ANTAMINA/ EMP. PE-3N (TINGO CHICO) – NUEVAS FLORES – LLATA – ANTAMINA.

(HUÁNUCO - PUNTO UNIÓN) KM 00+000 AL KM 52+920 DEL TRAMO I:

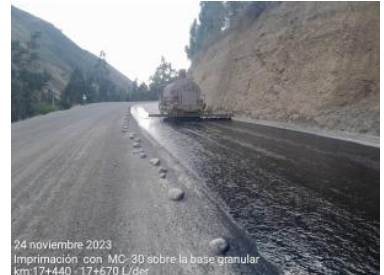
Foto3:

SE VERIFICA EL COLOCADO DEL ASFALTO LIQUIDO MC-30 (IMPRIMACIÓN) EN EL TRAMO LIBERADO.

24 noviembre 2023
Imprimación con MC 30 sobre la base granular
km:17+440 - 17+670 L/der

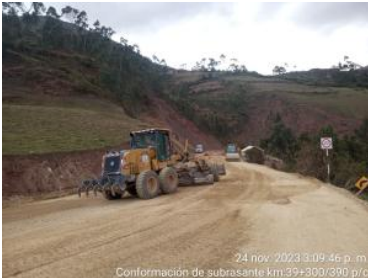
Foto1:

RECONFORMACIÓN DE LA BASE GRANULAR

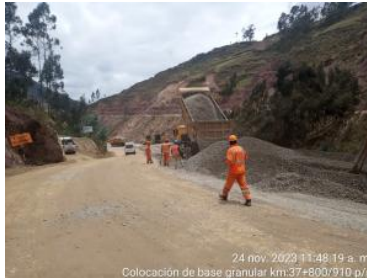
Foto2:

BATIDO Y CONFORMACIÓN BASE GRANULAR

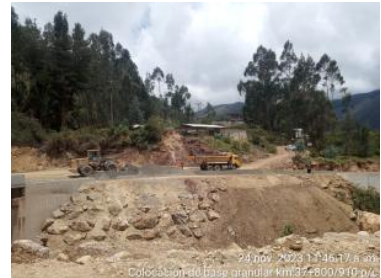
Foto3:

LIBERACIÓN DE LA CONFORMACIÓN DE BASE GRANULAR

SE VERIFICA LOS TRABAJOS DE CONFORMACIÓN A NIVEL DE BASE GRANULAR

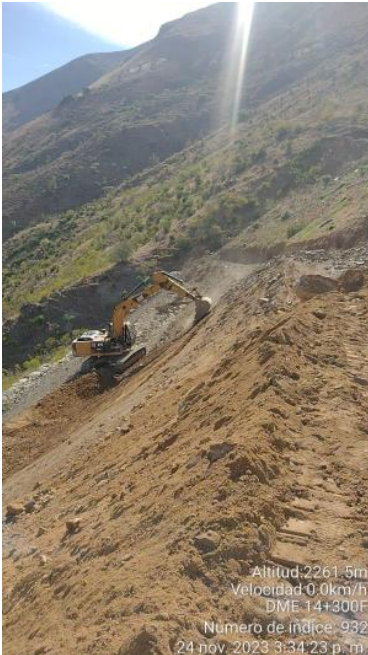
Foto1:

COLOCACION DE MATERIAL EXCEDENTE (DME)

901.B1 RETIRO Y ALMACENAMIENTO DE TOP SOIL DE DME COLOCACIÓN, DEPOSITO Y CONFORMACIÓN DEL MATERIAL EXCEDENTE DE LOS CORTES DE TALUD EN EL DME

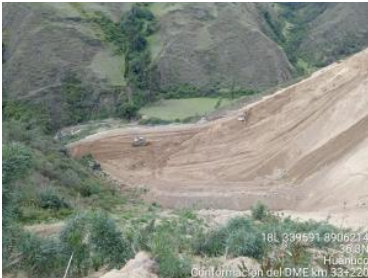
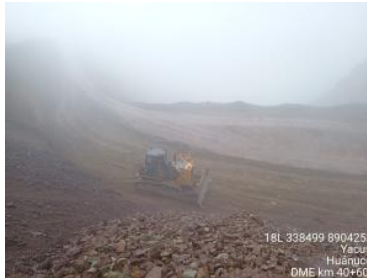
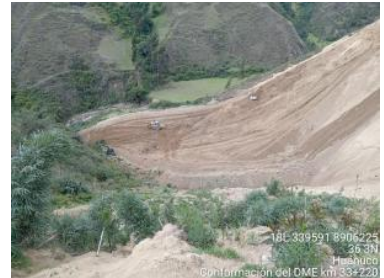
COLOCACION DE MATERIAL EXCEDENTE (DME)

901.B1 RETIRO Y ALMACENAMIENTO DE TOP SOIL DE DME COLOCACIÓN, DEPOSITO Y CONFORMACIÓN DEL MATERIAL EXCEDENTE DE LOS CORTES DE TALUD EN EL DME

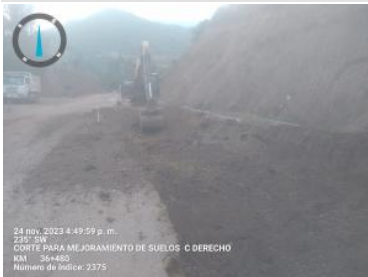
Foto1:

COLOCACIÓN DE MATERIAL GRANULAR OVER EN ZONA DE MEJORAMIENTO DEL SUELO

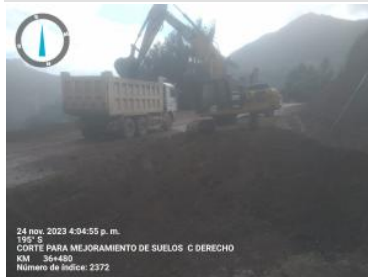
Foto2:

CORTE Y EXCAVACIÓN PARA MEJORAMIENTO DE LA SUB RASANTE

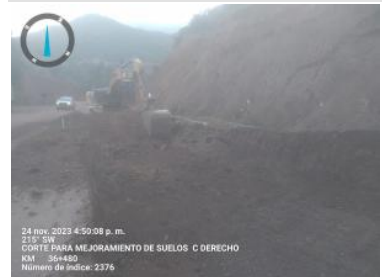
Foto3:

SE VERIFICA LOS TRABAJOS DE CONFORMACIÓN EN LA SUBRASANTE

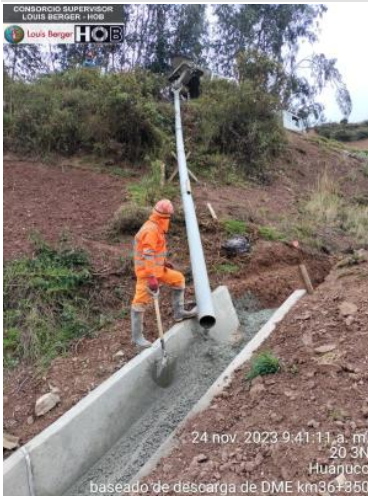
Foto1:

VACIADO DE CONCRETO FC 175 KG/CM2 EN PAÑOS INTERMEDIOS DE CUNETA TRIANGULAR
