BITACORA ELECTRÓNICA DE OBRA

Confirma Bitacora: Si	Nro Informe: 043	Fecha Informe: 25 - 11 - 2023	Nombre De La Obra: CANTA – HUALLAY	Personal Encargado: BORIS WALTER AYLLÓN CARCELÉN
---------------------------------	----------------------------	---	--	---

NUMERO DE INFORME No. 043-2023
 CONTRATO DE OBRA: No. 103-2019-MTC/ 20 de fecha 24/09/2019
 EMPRESA CONTRATISTA: CHINA ROAD AND BRIDGE CORPORATION SUCURSAL PERU
 OBRA: SALDO DE OBRA: "MEJORAMIENTO, REHABILITACIÓN Y CONSERVACIÓN POR NIVELES DE SERVICIO Y OPERACIÓN DEL CORREDOR VIAL, LIMA – CANTA – HUAYLLAY –DV. COCHAMARCA – EMP.PE 3N" (SALDO DE OBRAS INICIALES (OI) TRAMO 2 CANTA - HUALLAY LONGITUD: 95.2 KMS.
 MONTO DE OBRAS INICIALES : 338,725,656.80
 SUPERVISOR: CONSORCIO CESEL - CAL Y MAYOR
 CONTRATO DE CONSULTORIA DE OBRA N° 077-2014-MTC/20) ADENDA No. 4 DE FECHA,24-09-2019 LA OBRA ACTUALMENTE ESTA EN ACTIVIDAD ,
 VISITA DE SEGUIMIENTO Y MONITOREO A LAS OFICINAS DE LA SUPERVISION
 VISITA DE SEGUIMIENTO Y MONITOREO AL TRAMO 2 (OBRAS INICIALES) DESDE KM. 0+000 AL KM. 95+600 (HUALLAY)

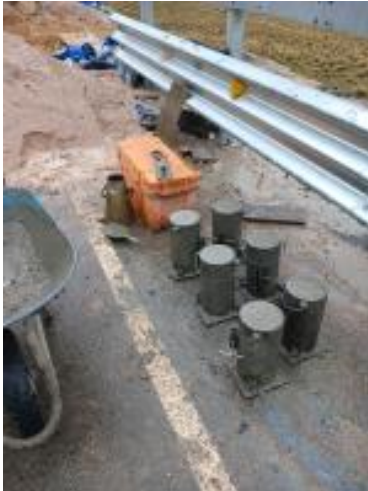
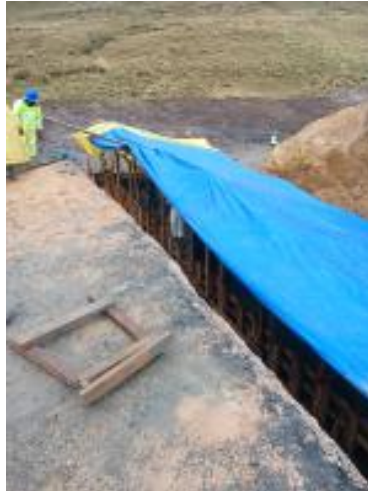
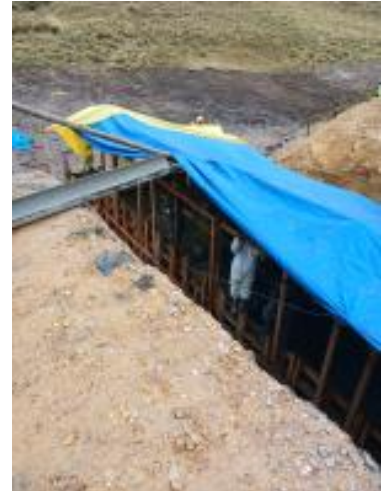
PROGRESIVA KM. 94+180

En la progresiva KM. 94+180 se realiza visita de seguimiento y monitoreo al tramo 2 (obras iniciales) donde se culmino con la colocación de acero de refuerzo y el encofrado del cuerpo y aleros de alcantarilla marco (en la mitad derecha de la vía),Actualmente se realiza el vaciado del techo de la alcantarilla marco, se utiliza 3 camion mixer , 1 vibrador de concreto, herramientas menores, trabajan 1 capataz, 3 choferes de mixer 20 operarios, 2 vigias .

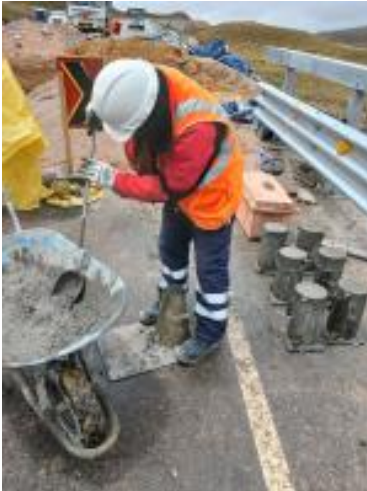
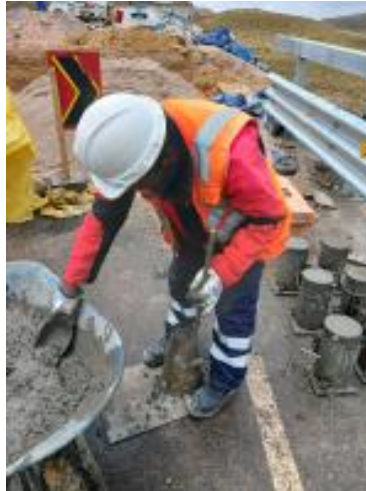
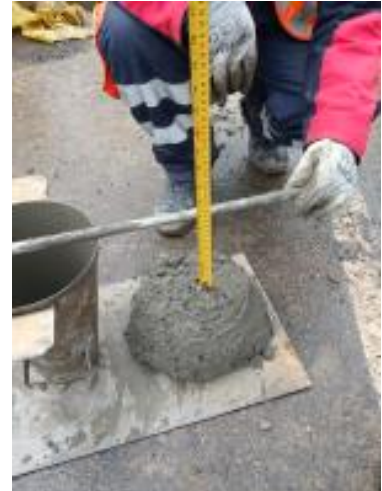
PROGRESIVA KM. 94+180

En la progresiva KM. 94+180 se realiza visita de seguimiento y monitoreo al tramo 2 (obras iniciales) donde se culmino con la colocación de acero de refuerzo y el encofrado del cuerpo y aleros de alcantarilla marco (en la mitad derecha de la vía),Actualmente se realiza el vaciado del techo de la alcantarilla marco, se utiliza 3 camion mixer , 1 vibrador de concreto, herramientas menores, trabajan 1 capataz, 3 choferes de mixer 20 operarios, 2 vigias . se realizo prueba de asentamiento a cada camion mixer , con asentamientos de 6" y se tomo 6 muestras de mezcla de concreto en probetas cilindricas

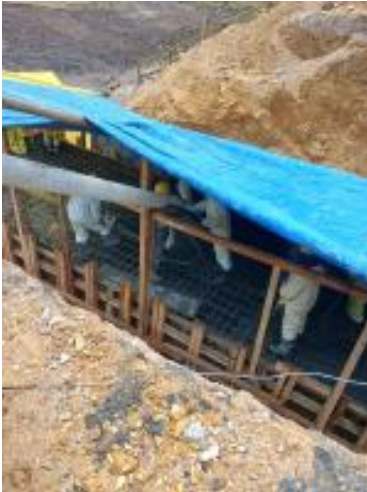
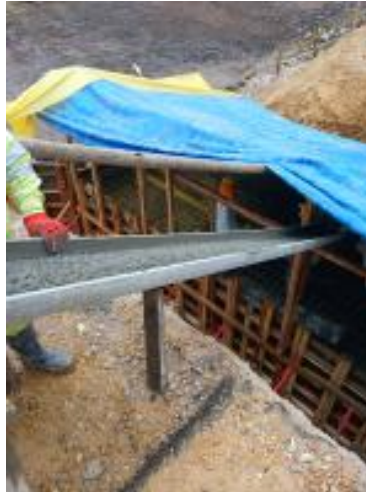
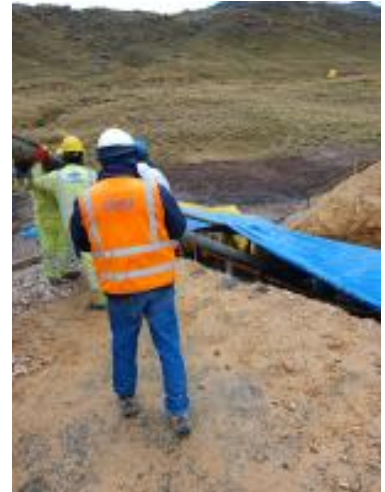
PROGRESIVA KM. 94+180

En la progresiva KM. 94+180 se realiza visita de seguimiento y monitoreo al tramo 2 (obras iniciales) donde se culmino con la colocación de acero de refuerzo y el encofrado del cuerpo y aleros de alcantarilla marco (en la mitad derecha de la vía),Actualmente se realiza el vaciado del techo de la alcantarilla marco, se utiliza 3 camion mixer , 1 vibrador de concreto, herramientas menores, trabajan 1 capataz, 3 choferes de mixer 20 operarios, 2 vigias .(vaciado realizado ayer)

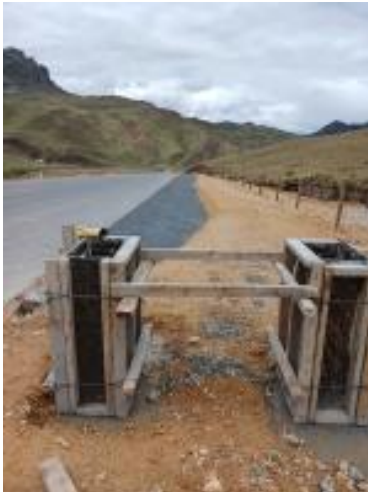
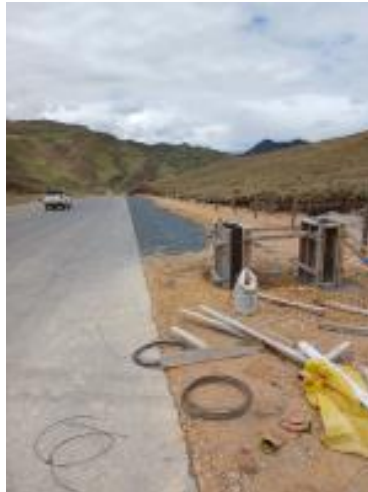
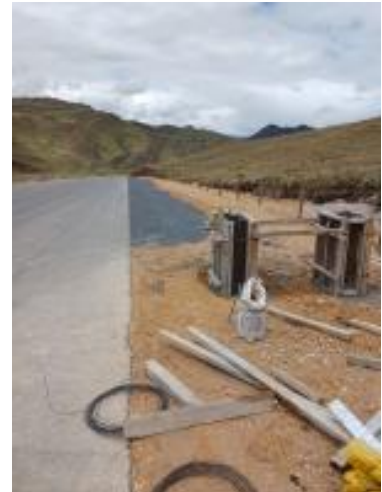
PROGRESIVA KM. 94+530

Crítico

En la progresiva Km. 94+530 se observa la colocación de encofrado para construcción de bases para la señalización informativa, se detecta que esta en una zona muy cercana a la rampa de frenado pudiendo ocasionar que los carros que se encuentren sin frenos choquen con esas bases de concreto impidiendo su acceso a la rampa. SE recomienda reubicación.
