## BITACORA ELECTRÓNICA DE OBRA

<b>Confirma Bitacora:</b> Si	<b>Nro Informe:</b> 130 - CON - T68 - 2023	<b>Fecha Informe:</b> 25 - 11 - 2023	<b>Nombre De La Obra:</b> TUNEL SANTA TERESA - MACCHUPICCHU	<b>Personal Encargado:</b> NATALY SUSI CABALLON PAUCAR		
<b>Foto Bitacora:</b>	<b>Foto Bitacora 2:</b>	<b>Foto Bitacora 3:</b>	<b>Foto Bitacora 4:</b>	<b>Foto Bitacora 5:</b>	<b>Foto Bitacora 6:</b>

INFORME Y/O REPORTE N°130\_CONTRATO N°68-2023-MNT. TÚNEL MACHUPICCHU/NSCP.2023.

Obra: "MEJORAMIENTO DE LA CARRETERA SANTA MARÍA - SANTA TERESA - PUENTE HIDROELÉCTRICA MACHUPICCHU, ITEM B.- CONSTRUCCIÓN DE TÚNEL Y ACCESOS".

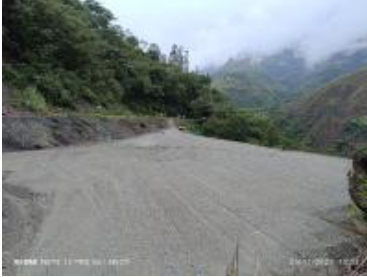
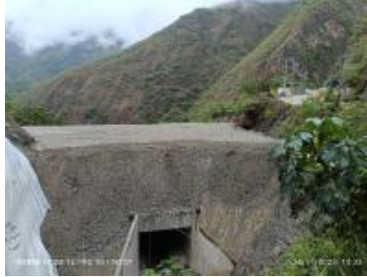
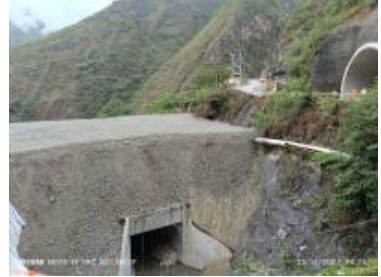
PROGRESIVA: KM6+200  
CONFORMACIÓN DE RELLENO DE ALCANTARILLA MCA 5x5M.

No se observó actividad en este frente debido a que el terreno se encuentra saturado de humedad, producto de las fuertes precipitaciones que se registraron durante la noche y madrugada. Sin embargo, se apreció la realización de densidad de campo.

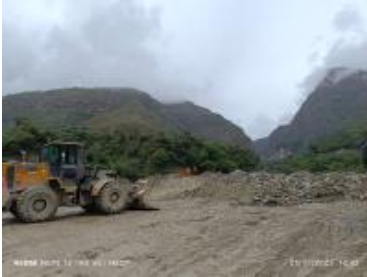
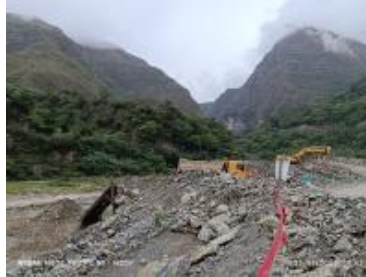
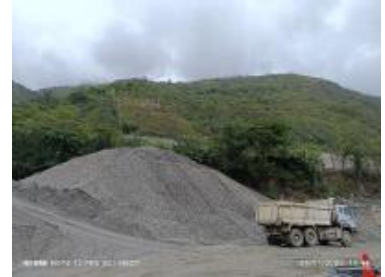
PROGRESIVA: KM 4+980  
CONFORMACIÓN DE DME  
ELIMINACIÓN DE MATERIAL EXCAVADO PROVENIENTE DE LOS TRABAJOS EN TÚNEL.  
ZARANDEO PARA MATERIAL DE RELLENO.

MO: 1 PREVENIONISTA (SSOMA), 1 CAPATAZ, 13 OPERADORES, 1 PERSONAL DE PISO, 1 VIGÍA O CONTROLADOR.  
EM: 1 EXCAVADORA SOBRE ORUGA, 9 VOLQUETES, 2 CARGADOR FRONTAL.

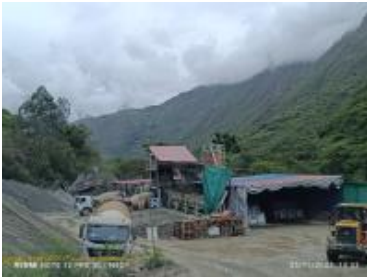
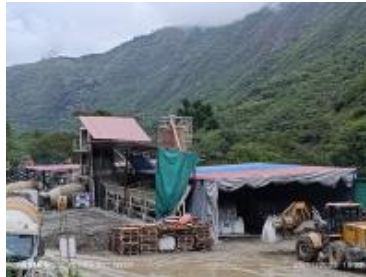
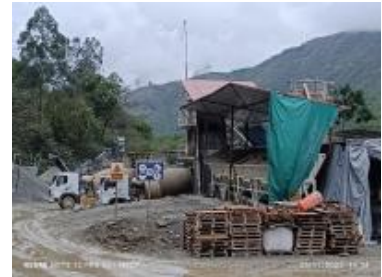
PLANTA DE CONCRETO: PRODUCCIÓN DE CONCRETO, PRODUCCIÓN DE SHOTCRETE PARA EL TÚNEL

SE APRECIA A LOS COLABORADORES QUE ESTAN DIRECTAMENTE EN CONTACTO CON LO INSUMOS DE PARA MEZCLA DE CONCRETO Y SHOTCRETE, SIN RESPIRADORES (FULL FACE).

SE APRECIA PRODUCCIÓN DE CONCRETO, PRODUCCIÓN DE SHOTCRETE PARA EL TÚNEL CON SU RESPECTIVO CONTROL DE CALIDAD.

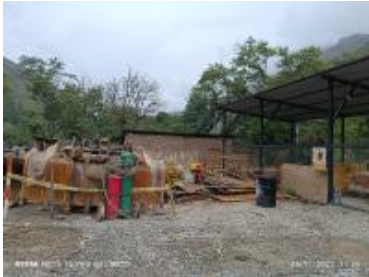
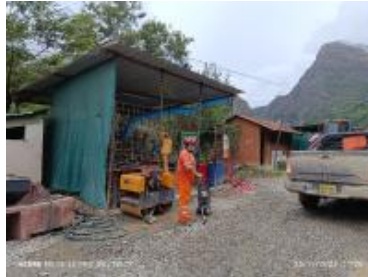
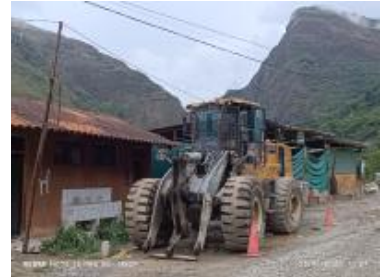
PROGRESIVA: KM4+980  
PATIO DE MAQUINAS  
TALLER MECÁNICO

SE APRECIA 1 CARGADOR FRONTAL EN MANTENIMIENTO.  
MO: 1 SOLDADOR, 1 MECÁNICO.  
EM: 1 SOLDADORA, GATAS, HERRAMIENTAS MANUALES

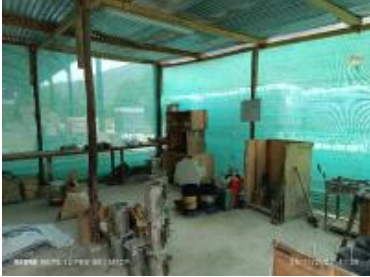
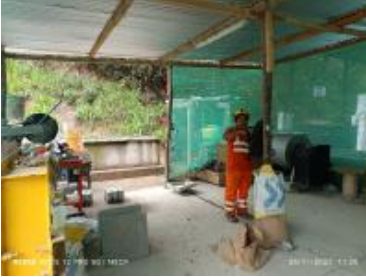
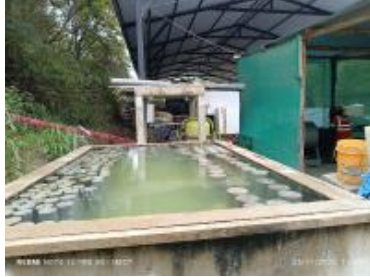
PROGRESIVA: KM4+980  
LABORATORIO CONTRATISTA.

SE APRECIA LOS EQUIPOS DE MEZCLADORA DE COCRETO, EQUIPO DE DIAMANTINA, COCINAS, POZA PARA EL CURADO DE MUESTRAS DE CONCRETO Y SHOTCRETE.  
MO: 1 AUXILIAR DE LABORATORIO

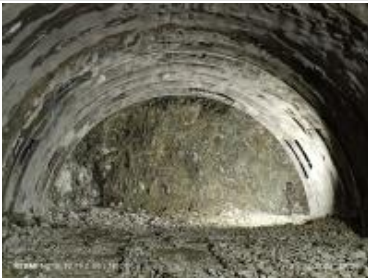
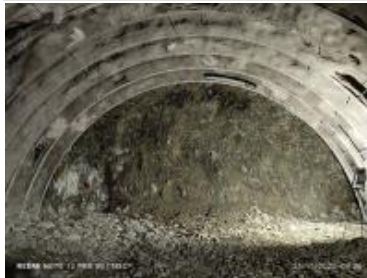
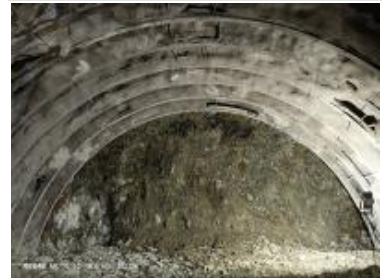
SE APRECIA ACTIVIDADES PROPIAS A LA EXCAVACIÓN DE ROCA TIPO V Y ACTIVIDADES QUE SE GENERAN DESPUES DE ESTA, EN EL PORTAL DE SALIDA DEL TÚNEL HACIA LA BAHÍA; EL MATERIAL EXCAVADO SE PROCEDE A ELIMINAR AL DME KM4+980. LUEGO DE LA VERIFICACIÓN DE LAS ACTIVIDADES Y PREVIA LA AUTORIZACIÓN DE LA SUPERVISIÓN SE PROCEDE A REALIZAR EL LANZAMIENTO DE SHOTCRETE PARA REFUERZO DEL ÁREA EXCAVADA, LUEGO SE REALIZA LA INSTALACIÓN DE CIMBRAS O CERCHAS PARA ROCA TIPO V PARA PROSEGUIR CON EL LANZAMIENTO DE SHOTCRETE PARA REFUERZO, ES NECESARIO INDICAR QUE YA INSTALADAS LAS CIMBRAS O CERCHAS, EN 8M SE PROCEDE INSTALAR LOS MICROPILOTES EN ROCA TIPO V (12M CON TRASLAPE DE 4M) E INYECCIÓN DE LECHADA EN LOS MICROPILOTES.  
 MO: 1 ESPECIALISTA DE TÚNEL, 1 CAPATAZ, 13 OPERADORES, 1 OPERARIO, 4 OFICIALES, 1 TÉCNICO ELECTRICISTA, 1 MECÁNICO, 1 VIGÍA, 1 TOPOGRAFO, 1 AUXILIAR DE TOPOGRAFÍA, 1 PREVENCIÓNISTA (SSOMA).  
 EM: 1 MARTILLO HIDRÁULICO (PICOTÓN), 1 CARGADOR FRONTAL, 4 VOLQUETES, 1 JUMBO, 1 TELEHANDLER, 1 EQUIPO ROBOTIZADO PARA LANZAMIENTO DE SHOTCRETE, 4 MIXERES, HERRAMIENTAS MANUALES, 1 ESTACIÓN TOTAL ROBÓTICA.

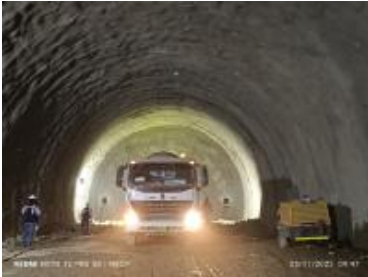
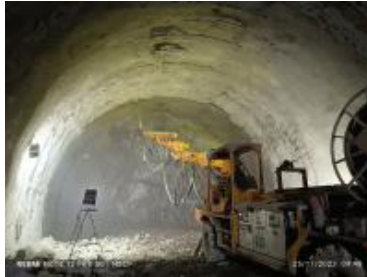
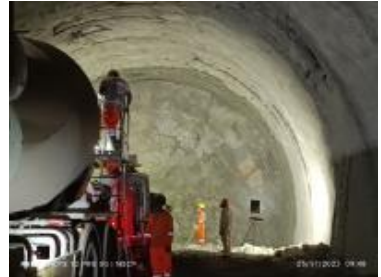
SE CONTINUA CON LA EJECUCIÓN DEL ADICIONAL N°10. SE APRECIA PROCESOS CONSTRUCTIVOS DE PERFORACIÓN, VOLADURA, EXCAVACIÓN DE ROCA TIPO IV EN BAHÍA HACIA PORTAL DE SALIDA DEL TÚNEL, ELIMINACIÓN DE ROCA TIPO IV, INSTALACIÓN DE PERNOS, CIMBRAS O CERCHAS PARA ROCA TIPO IV, LUEGO DE LA VERIFICACIÓN DE LAS ACTIVIDADES Y PREVIA LA AUTORIZACIÓN DE LA SUPERVISIÓN SE PROCEDE A REALIZAR EL LANZAMIENTO DE SHOTCRETE PARA REFUERZO DEL ÁREA EXCAVADA Y DE LA CIMBRA INSTALADA; ACTIVIDADES QUE SE VIENEN REALIZANDO EN LOS TURNOS DIURNO Y NOCTURNO.  
 MO: 1 ESPECIALISTA DE HIDROLOGÍA E HIDRÁULICA SUPERVISIÓN, 1 ESPECIALISTA DE GEOLOGÍA Y GEOTECNIA SUPERVISIÓN, 1 ESPECIALISTA DE OBRAS DE ARTE SUPERVISIÓN, 1 ESPECIALISTA DE SEGURIDAD SUPERVISIÓN, 1 LABORATORISTA DE LA SUPERVISIÓN, 1 ASISTENTE DE TOPOGRAFÍA Y 1 AUXILIAR DE LA SUPERVISIÓN, 1 INGENIERO DE TÚNEL, 1 PREVENCIÓNISTA (SSOMA), 1 CAPATAZ, 17 OPERADORES, 6 OPERARIOS, 4 OFICIALES, 1 TÉCNICO ELECTRICISTA, 1 MECÁNICO, 1 VIGÍA, 1 TOPOGRAFO, 1 AUXILIAR DE TOPOGRAFÍA, 1 AYUDANTE DE TOPOGRAFÍA.

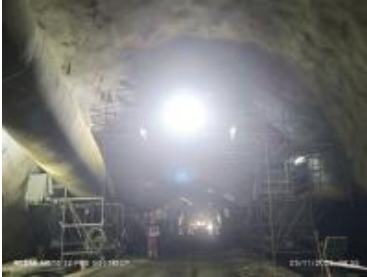
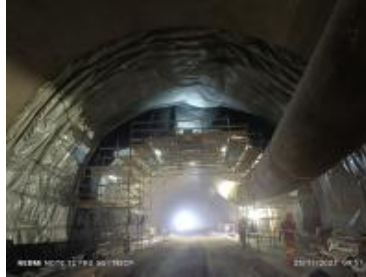
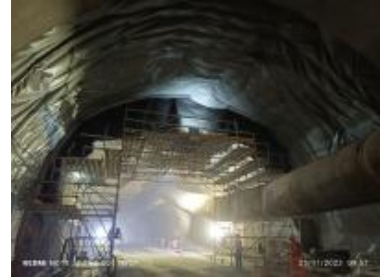
PROGRESIVA: PK 7+143.52@KM7+147

SE APRECIA TENDIDO DEL GEOTEXTIL, RECUBIERTA POR LA LAMINA IMPERMEABILIZANTE DE 2MM Y LA INSTALACIÓN DE TUBERÍA DE ø110MM; PARA LA EJECUCIÓN DE ESTAS ACTIVIDADES SE CUENTA CON LOS EQUIPOS Y MAQUINARIAS:

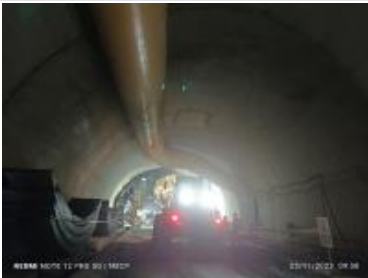
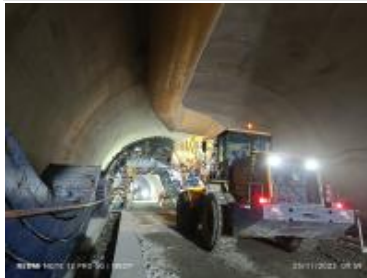
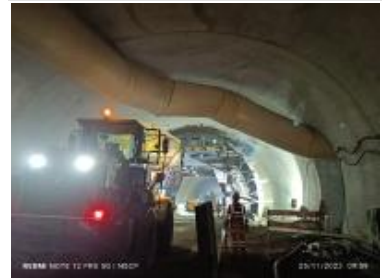
PROGRESIVA: PK7+070  
REDUCCIÓN DE SECCIÓN DEL ENCOFRADO METÁLICO PARA CONCRETO DE REVESTIMIENTO.

SE APRECIA REDUCCIÓN DE SECCIÓN DEL ENCOFRADO METÁLICO PARA CONCRETO DE REVESTIMIENTO, PAR OBTENER LA SECCIÓN TÍMPICA Y CONTINUAR CON LAS ACTIVIADES EN EL FRENTE DE BAHÍA HACIA SALIDA.

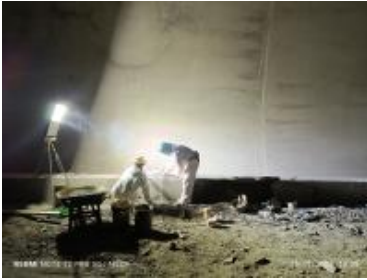
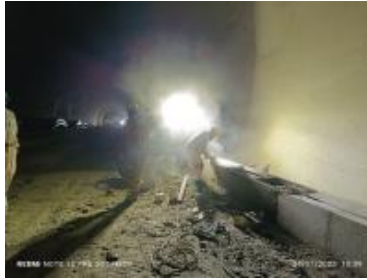
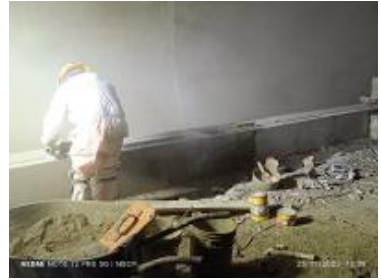
PROGRESIVA: KM7+030  
INSTALACIÓN DE LA ESTRUCTURA DE SOPORTE DE LA TAPA METÁLICA EN SIFÓNICA.  
ENCOFRADO PARA TAPA DE LA SIFÓNICA.

SE OBSERVA LA INSTALACIÓN DE LA ESTRUCTURA DE SOPORTE DE LA TAPA METÁLICA EN SIFÓNICA, PARA PROSEGUIR CON ENCOFRADO Y RESPECTIVO VACIADO PARA TAPA DE LA SIFÓNICA.

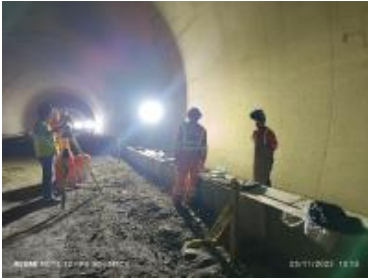
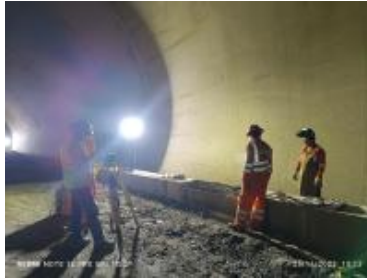
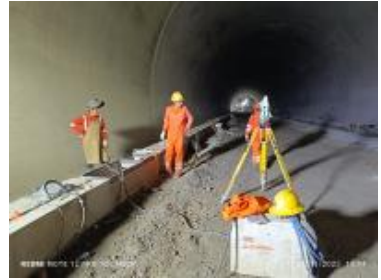
PROGRESIVA: KM6+930  
INSTALACIÓN DE LA ESTRUCTURA DE SOPORTE DE LA TAPA METÁLICA EN SIFÓNICA.  
ENCOFRADO PARA TAPA DE LA SIFÓNICA.

SE OBSERVA LA INSTALACIÓN DE LA ESTRUCTURA DE SOPORTE DE LA TAPA METÁLICA EN SIFÓNICA, PARA PROSEGUIR CON ENCOFRADO Y RESPECTIVO VACIADO PARA TAPA DE LA SIFÓNICA.

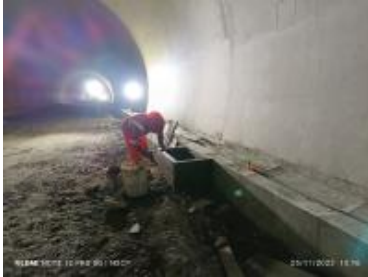
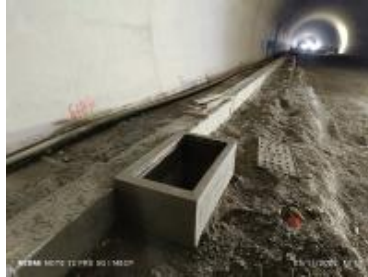
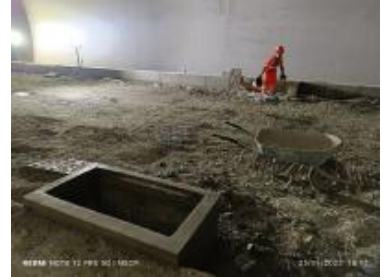
PROGRESIVA: KM6+890.  
SOLAQUEO DE ARQUETAS

SE APRECIA SOLAQUEO DE ARQUETAS IZQUIERDA Y DERECHA QUE CUENTAN CON LA TAPA METÁLICA INSTALADA, ESTA ACTIVIDAD TAMBIÉN SE REALIZO EN LAS SIGUIENTES ARQUETAS:KM6+915.  
MO: 1 OPERARIO  
EM: 1 AMOLADORA, HERRAMIENTAS MANUALES.
