BITACORA ELECTRÓNICA DE OBRA

INFORME Y/O REPORTE N°130_CONTRATO N°68-2023-MNT. TÚNEL MACHUPICCHU/NSCP.2023.

Obra: "MEJORAMIENTO DE LA CARRETERA SANTA MARÍA - SANTA TERESA - PUENTE HIDROELÉCTRICA MACHUPICCHU, ITEM B.- CONSTRUCCIÓN DE TÚNEL Y ACCESOS".

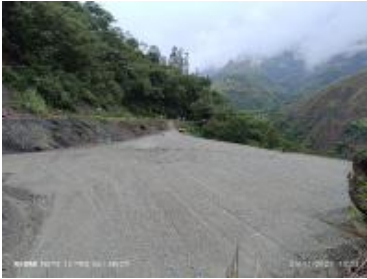
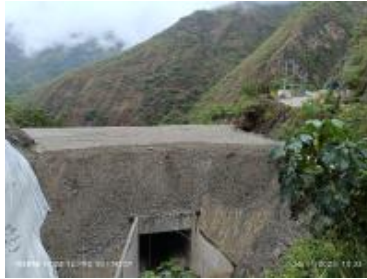
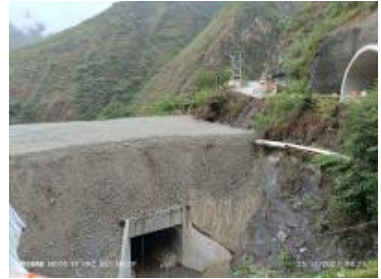
PROGRESIVA: KM6+200
CONFORMACIÓN DE RELLENO DE ALCANTARILLA MCA 5x5M.

No se observó actividad en este frente debido a que el terreno se encuentra saturado de humedad, producto de las fuertes precipitaciones que se registraron durante la noche y madrugada. Sin embargo, se apreció la realización de densidad de campo.

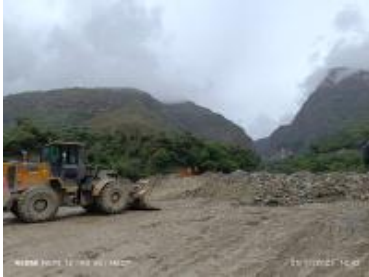
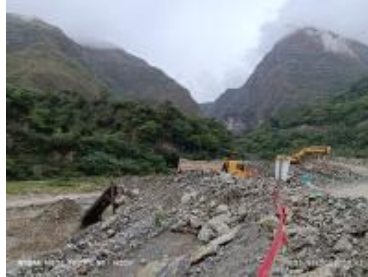
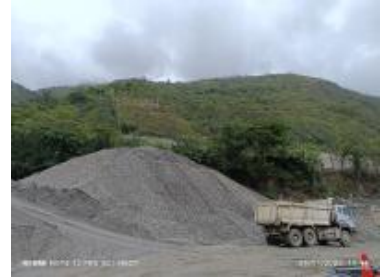
PROGRESIVA: KM 4+980
CONFORMACIÓN DE DME
ELIMINACIÓN DE MATERIAL EXCAVADO PROVENIENTE DE LOS TRABAJOS EN TÚNEL.
ZARANDEO PARA MATERIAL DE RELLENO.

MO: 1 PREVENIONISTA (SSOMA), 1 CAPATAZ, 13 OPERADORES, 1 PERSONAL DE PISO, 1 VIGÍA O CONTROLADOR.
EM: 1 EXCAVADORA SOBRE ORUGA, 9 VOLQUETES, 2 CARGADOR FRONTAL.

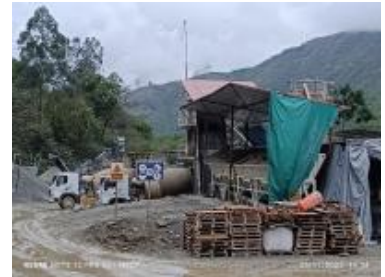
PLANTA DE CONCRETO: PRODUCCIÓN DE CONCRETO, PRODUCCIÓN DE SHOTCRETE PARA EL TÚNEL

SE APRECIA A LOS COLABORADORES QUE ESTAN DIRECTAMENTE EN CONTACTO CON LO INSUMOS DE PARA MEZCLA DE CONCRETO Y SHOTCRETE, SIN RESPIRADORES (FULL FACE).

SE APRECIA PRODUCCIÓN DE CONCRETO, PRODUCCIÓN DE SHOTCRETE PARA EL TÚNEL CON SU RESPECTIVO CONTROL DE CALIDAD.

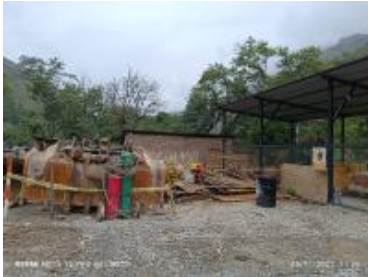
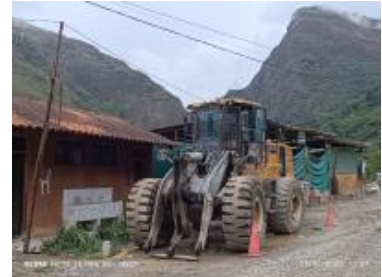
PROGRESIVA: KM4+980
PATIO DE MAQUINAS
TALLER MECÁNICO

SE APRECIA 1 CARGADOR FRONTAL EN MANTENIMIENTO.
MO: 1 SOLDADOR, 1 MECÁNICO.
EM: 1 SOLDADORA, GATAS, HERRAMIENTAS MANUALES

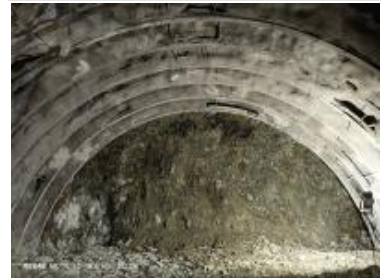
SE APRECIA ACTIVIDADES PROPIAS A LA EXCAVACIÓN DE ROCA TIPO V Y ACTIVIDADES QUE SE GENERAN DESPUES DE ESTA, EN EL PORTAL DE SALIDA DEL TÚNEL HACIA LA BAHÍA; EL MATERIAL EXCAVADO SE PROCEDE A ELIMINAR AL DME KM4+980. LUEGO DE LA VERIFICACIÓN DE LAS ACTIVIDADES Y PREVIA LA AUTORIZACIÓN DE LA SUPERVISIÓN SE PROCEDE A REALIZAR EL LANZAMIENTO DE SHOTCRETE PARA REFUERZO DEL ÁREA EXCAVADA, LUEGO SE REALIZA LA INSTALACIÓN DE CIMBRAS O CERCHAS PARA ROCA TIPO V PARA PROSEGUIR CON EL LANZAMIENTO DE SHOTCRETE PARA REFUERZO, ES NECESARIO INDICAR QUE YA INSTALADAS LAS CIMBRAS O CERCHAS, EN 8M SE PROCEDE INSTALAR LOS MICROPILOTES EN ROCA TIPO V (12M CON TRASLAPE DE 4M) E INYECCIÓN DE LECHADA EN LOS MICROPILOTES.
 MO: 1 ESPECIALISTA DE TÚNEL, 1 CAPATAZ, 13 OPERADORES, 1 OPERARIO, 4 OFICIALES, 1 TÉCNICO ELECTRICISTA, 1 MECÁNICO, 1 VIGÍA, 1 TOPOGRAFO, 1 AUXILIAR DE TOPOGRAFÍA, 1 PREVENCIÓNISTA (SSOMA).
 EM: 1 MARTILLO HIDRÁULICO (PICOTÓN), 1 CARGADOR FRONTAL, 4 VOLQUETES, 1 JUMBO, 1 TELEHANDLER, 1 EQUIPO ROBOTIZADO PARA LANZAMIENTO DE SHOTCRETE, 4 MIXERES, HERRAMIENTAS MANUALES, 1 ESTACIÓN TOTAL ROBÓTICA.

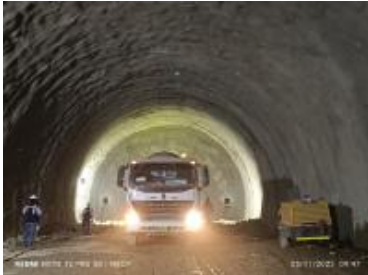
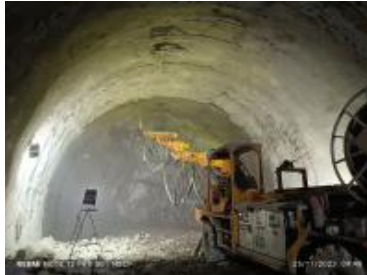
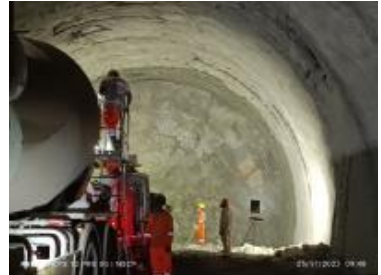
SE CONTINUA CON LA EJECUCIÓN DEL ADICIONAL N°10. SE APRECIA PROCESOS CONSTRUCTIVOS DE PERFORACIÓN, VOLADURA, EXCAVACIÓN DE ROCA TIPO IV EN BAHÍA HACIA PORTAL DE SALIDA DEL TÚNEL, ELIMINACIÓN DE ROCA TIPO IV, INSTALACIÓN DE PERNOS, CIMBRAS O CERCHAS PARA ROCA TIPO IV, LUEGO DE LA VERIFICACIÓN DE LAS ACTIVIDADES Y PREVIA LA AUTORIZACIÓN DE LA SUPERVISIÓN SE PROCEDE A REALIZAR EL LANZAMIENTO DE SHOTCRETE PARA REFUERZO DEL ÁREA EXCAVADA Y DE LA CIMBRA INSTALADA; ACTIVIDADES QUE SE VIENEN REALIZANDO EN LOS TURNOS DIURNO Y NOCTURNO.
 MO: 1 ESPECIALISTA DE HIDROLOGÍA E HIDRÁULICA SUPERVISIÓN, 1 ESPECIALISTA DE GEOLOGÍA Y GEOTECNIA SUPERVISIÓN, 1 ESPECIALISTA DE OBRAS DE ARTE SUPERVISIÓN, 1 ESPECIALISTA DE SEGURIDAD SUPERVISIÓN, 1 LABORATORISTA DE LA SUPERVISIÓN, 1 ASISTENTE DE TOPOGRAFÍA Y 1 AUXILIAR DE LA SUPERVISIÓN, 1 INGENIERO DE TÚNEL, 1 PREVENCIÓNISTA (SSOMA), 1 CAPATAZ, 17 OPERADORES, 6 OPERARIOS, 4 OFICIALES, 1 TÉCNICO ELECTRICISTA, 1 MECÁNICO, 1 VIGÍA, 1 TOPOGRAFO, 1 AUXILIAR DE TOPOGRAFÍA, 1 AYUDANTE DE TOPOGRAFÍA.

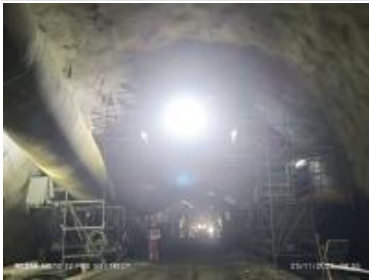
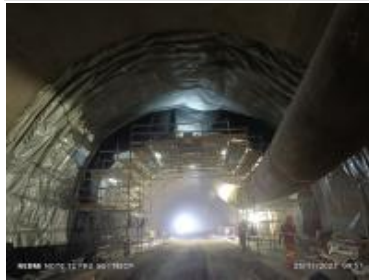
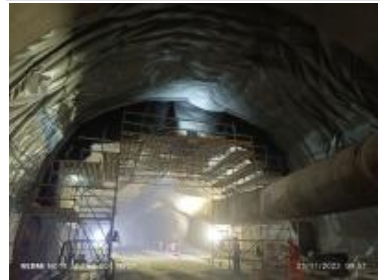
PROGRESIVA: PK 7+143.52@KM7+147
IMPERMEABILIZACION: INSTALACIÓN GEOTEXTIL, LAMINA DE IMPERMEABILIZACIÓN DE 2MM, TUBERÍA DE ø110MM.

SE APRECIA TENDIDO DEL GEOTEXTIL, RECUBIERTA POR LA LAMINA IMPERMEABILIZANTE DE 2MM Y LA INSTALACIÓN DE TUBERÍA DE ø110MM; PARA LA EJECUCIÓN DE ESTAS ACTIVIDADES SE CUENTA CON LOS EQUIPOS Y MAQUINARIAS:
MO: 1 INGENIERO ESPECIALIISTA DE OBRAS DE ARTE, 1 INGENIERO ASISTENTE DE OBRAS DE ARTE, 1 INGENIERO ASISTENTE DE CONTROL DE CALIDAD, 1 CAPATAZ, 1 PREVENCIÓNISTAS (SSOMA) CONTRATISTA, 4 OFICIALES, 1 PEÓN, 1OPERADOR.
EM: 1 TELEHANDLER, 2 SOLDADORAS LAMINA PVC, HERRAMIENTAS MANUALES.

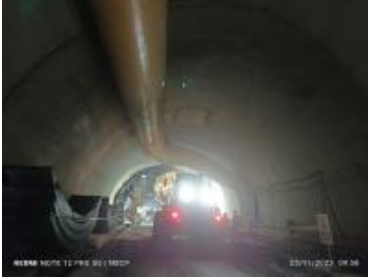
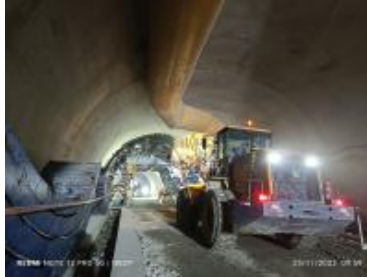
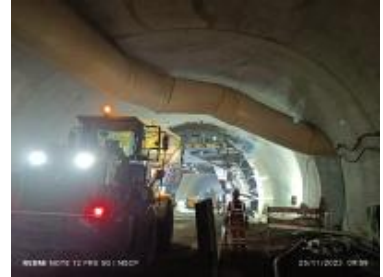
PROGRESIVA: PK7+070
REDUCCIÓN DE SECCIÓN DEL ENCOFRADO METÁLICO PARA CONCRETO DE REVESTIMIENTO.

SE APRECIA REDUCCIÓN DE SECCIÓN DEL ENCOFRADO METÁLICO PARA CONCRETO DE REVESTIMIENTO, PAR OBTENER LA SECCIÓN TÍMPICA Y CONTINUAR CON LAS ACTIVIADES EN EL FRENTE DE BAHÍA HACIA SALIDA.

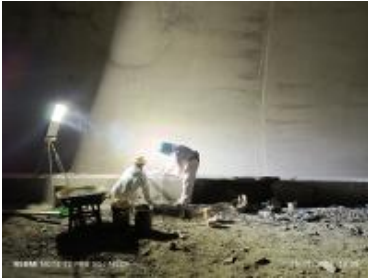
PROGRESIVA: KM7+030
 INSTALACIÓN DE LA ESTRUCTURA DE SOPORTE DE LA TAPA METÁLICA EN SIFÓNICA.
 ENCOFRADO PARA TAPA DE LA SIFÓNICA.

SE OBSERVA LA INSTALACIÓN DE LA ESTRUCTURA DE SOPORTE DE LA TAPA METÁLICA EN SIFÓNICA, PARA PROSEGUIR CON ENCOFRADO Y RESPECTIVO VACIADO PARA TAPA DE LA SIFÓNICA.

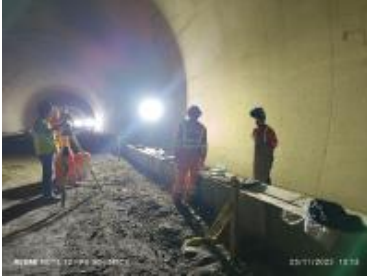
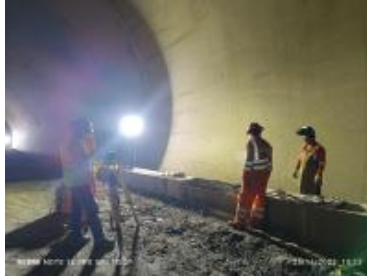
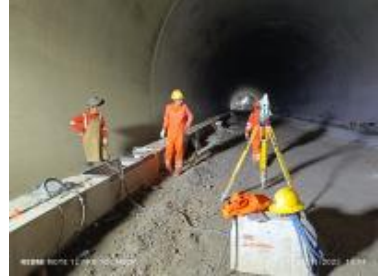
PROGRESIVA: KM6+930
INSTALACIÓN DE LA ESTRUCTURA DE SOPORTE DE LA TAPA METÁLICA EN SIFÓNICA.
ENCOFRADO PARA TAPA DE LA SIFÓNICA.

SE OBSERVA LA INSTALACIÓN DE LA ESTRUCTURA DE SOPORTE DE LA TAPA METÁLICA EN SIFÓNICA, PARA PROSEGUIR CON ENCOFRADO Y RESPECTIVO VACIADO PARA TAPA DE LA SIFÓNICA.

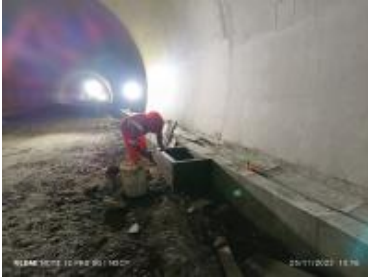
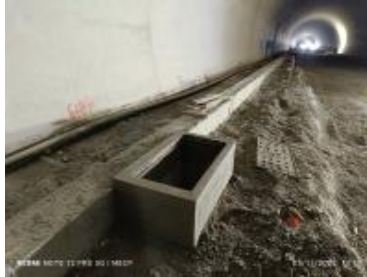
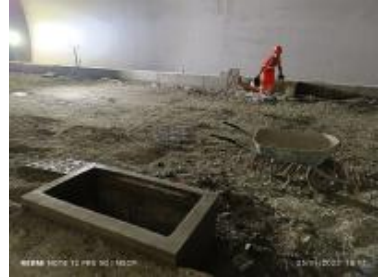
PROGRESIVA: KM6+890.
SOLAQUEO DE ARQUETAS

SE APRECIA SOLAQUEO DE ARQUETAS IZQUIERDA Y DERECHA QUE CUENTAN CON LA TAPA METÁLICA INSTALADA, ESTA ACTIVIDAD TAMBIÉN SE REALIZO EN LAS SIGUIENTES ARQUETAS:KM6+915.
MO: 1 OPERARIO
EM: 1 AMOLADORA, HERRAMIENTAS MANUALES.

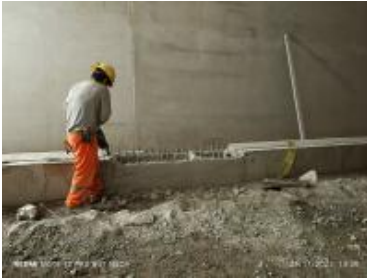
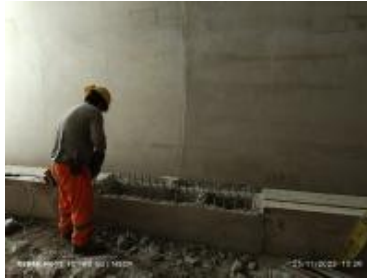
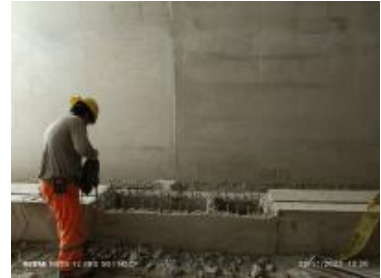
PROGRESIVA: KM6+830
INSTALACIÓN DE LA ESTRUCTURA DE SOPORTE DE LA TAPA METÁLICA EN SIFÓNICA.
ENCOFRADO PARA TAPA DE LA SIFÓNICA.

SE OBSERVA LA INSTALACIÓN DE LA ESTRUCTURA DE SOPORTE DE LA TAPA METÁLICA EN SIFÓNICA, PARA PROSEGUIR CON ENCOFRADO Y RESPECTIVO VACIADO PARA TAPA DE LA SIFÓNICA.
