## BITACORA ELECTRÓNICA DE OBRA

Confirma Bitacora:	Nro Informe:	Fecha Informe:	Nombre De La Obra:	Personal Encargado:
Si	N <sup>o</sup> 006-2023-MTC/20.9/MJQY	25-11-2023	HUANUCO - LA UNION - HUALLANCA, TR 1	MICHAEL JESUS QUISPE YAURI.

OBRA: MEJORAMIENTO, CONSERVACIÓN POR NIVELES DE SERVICIO Y OPERACIÓN DEL CORREDOR VIAL: HUANUCO – LA UNIÓN – HUALLANCA – DV. ANTAMINA/ EMP. PE-3N (TINGO CHICO) – NUEVAS FLORES – LLATA – ANTAMINA.

(HUÁNUCO - PUNTO UNIÓN) KM 00+000 AL KM 52+920 DEL TRAMO I:

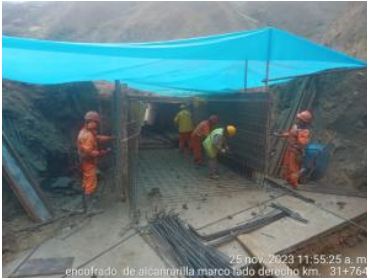
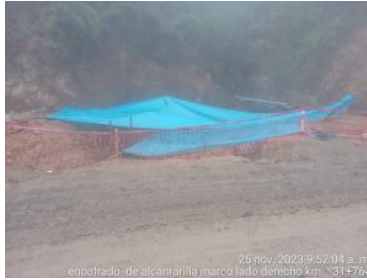
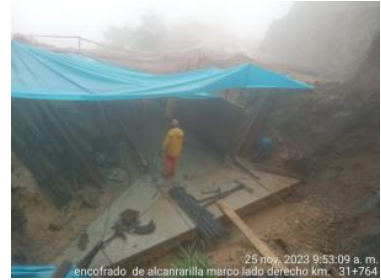
PROGRESIVA: KM 31+764

ALCANTARILLA

CONSTRUCCIÓN DE ALCANTARILLA TIPO MARCO DE CONCRETO ARMADO MCA

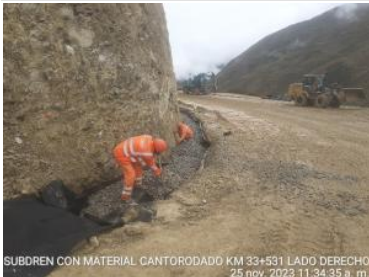
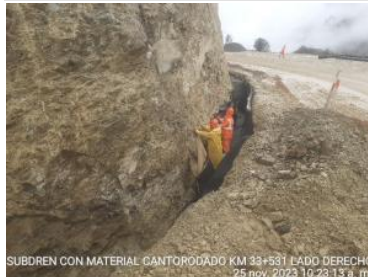
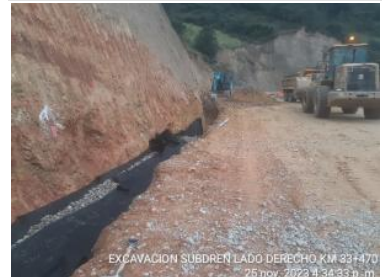
PROGRESIVA: KM 33+531

MEJORAMIENTO DE SUELOS

CONSTRUCCIÓN DE SUB DREN

TRABAJOS DE EXCAVACIÓN DEL SUB-DREN

TRABAJOS DE COLOCACIÓN DE GEOTEXTIL PARA SISTEMA DE SUBDRENAJE

VACIADO DE COLOCACIÓN DE CAMA DE ARENA, TUBERÍA HDPE, GEOTEXTIL NO TEJIDO CLASE 2 Y MATERIAL DE FILTRO EL SUB DREN

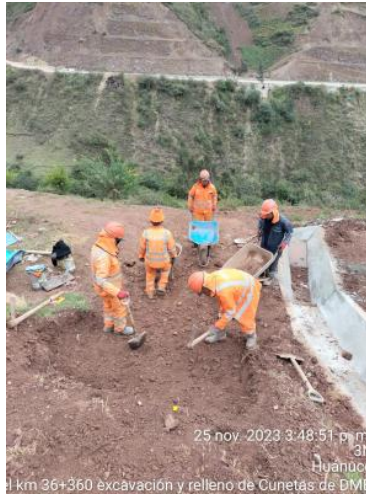
PROGRESIVA: KM 35+100, KM 35+165, KM 36+360

CUNETAS TRIANGULARES

CONSTRUCCIÓN DE CUNETAS

VACIADO DE CONCRETO FC 175 KG/CM2 EN PAÑOS INTERMEDIOS DE CUNETA TRIANGULAR

EXCAVACIÓN DE ZANJA DEL TERRENO NATURAL CON MAQUINARIA RETROEXCAVADORA

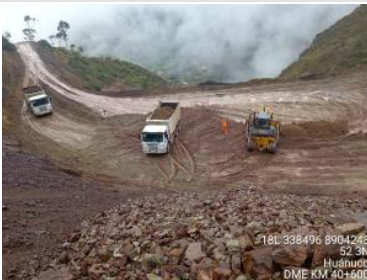
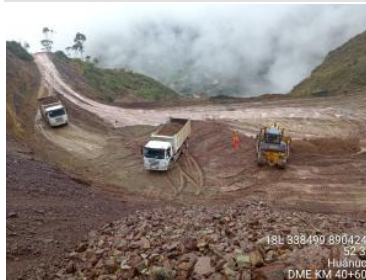
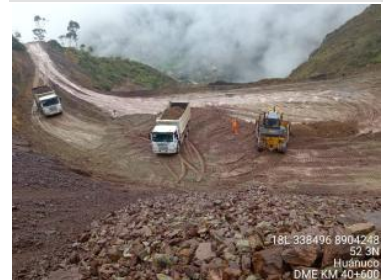
PROGRESIVA: KM 40+600

DME:

COLOCACION DE MATERIAL EXCEDENTE (DME)

901.B1 RETIRO Y ALMACENAMIENTO DE TOP SOIL DE DME COLOCACIÓN, DEPOSITO Y CONFORMACIÓN DEL MATERIAL EXCEDENTE DE LOS CORTES DE TALUD EN EL DME

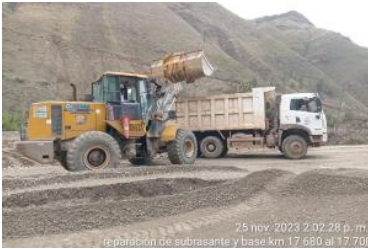
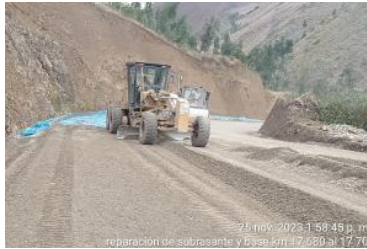
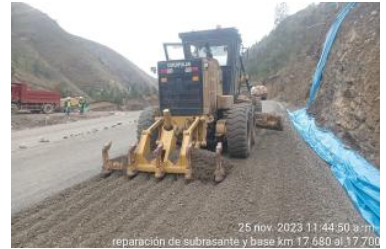
PROGRESIVA: KM 17+680, KM 17+700

CONSTRUCCIÓN BASE GRANULAR

RECONFORMACIÓN DE LA BASE GRANULAR

BATIDO Y CONFORMACIÓN BASE GRANULAR

LIBERACIÓN DE LA CONFORMACIÓN DE BASE GRANULAR

SE VERIFICA LOS TRABAJOS DE CONFORMACIÓN A NIVEL DE BASE GRANULAR
