## BITACORA ELECTRÓNICA DE OBRA

NUMERO DE INFORME No. 044-2023  
CONTRATO DE OBRA: No. 103-2019-MTC/ 20 de fecha 24/09/2019  
EMPRESA CONTRATISTA: CHINA ROAD AND BRIDGE CORPORATION SUCURSAL PERU  
OBRA: SALDO DE OBRA: "MEJORAMIENTO, REHABILITACIÓN Y CONSERVACIÓN POR NIVELES DE SERVICIO Y OPERACIÓN DEL CORREDOR VIAL, LIMA – CANTA – HUAYLLAY –DV. COCHAMARCA – EMP.PE 3N" ( SALDO DE OBRAS INICIALES ( OI) TRAMO 2 CANTA - HUALLAY LONGITUD: 95.2 KMS.  
MONTO DE OBRAS INICIALES : 338,725,656.80  
SUPERVISOR: CONSORCIO CESEL - CAL Y MAYOR  
CONTRATO DE CONSULTORIA DE OBRA N° 077-2014-MTC/20) ADENDA No. 4 DE FECHA,24-09-2019 LA OBRA ACTUALMENTE ESTA EN ACTIVIDAD ,  
VISITA DE SEGUIMIENTO Y MONITOREO A LAS OFICINAS DE LA SUPERVISION  
VISITA DE SEGUIMIENTO Y MONITOREO AL TRAMO 2 ( OBRAS INICIALES) DESDE KM. 0+000 AL KM. 95+600 ( HUALLAY)

## Panel Fotográfico de la Bitacora de Obras

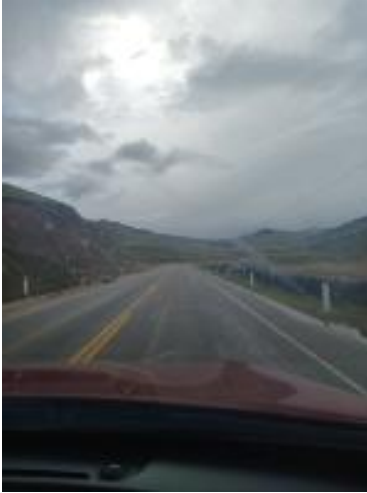
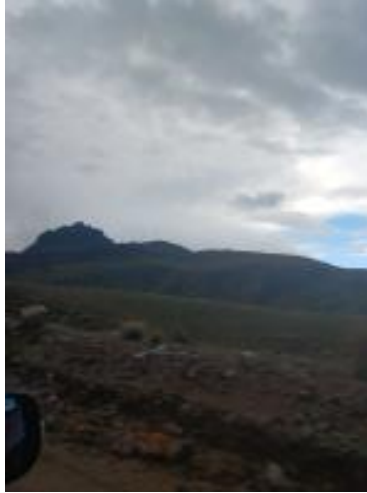
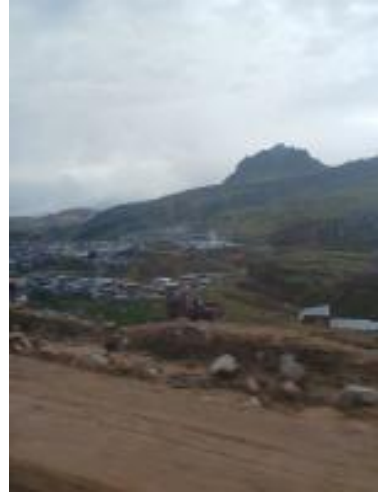
PROGRESIVA KM. 95+800  
VISITA DE SEGUIMIENTO Y MONITOREO AL TRAMO 2 ( OBRAS INICIALES): VISITA A HUALLAY

En la progresiva KM. 95+800 se realiza visita de seguimiento y monitoreo al tramo 2 ( obras iniciales) donde se visita al poblado de huallay.

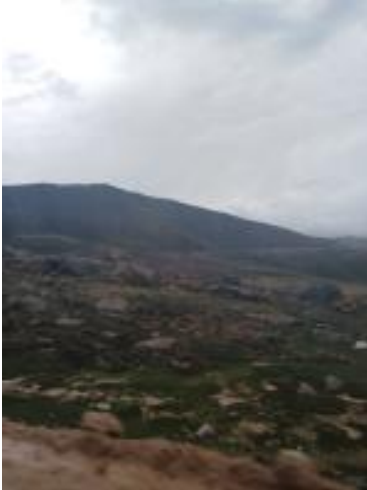
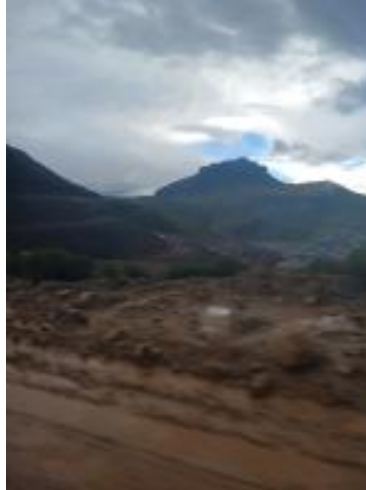
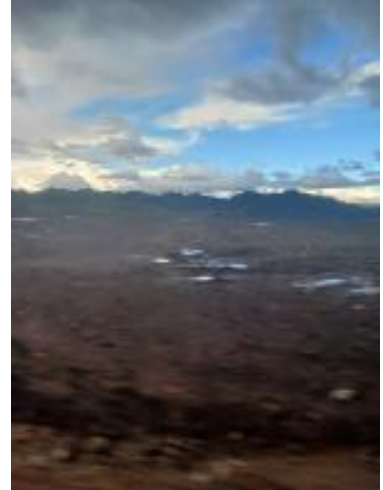
PROGRESIVA KM. 95+720  
VISITA DE SEGUIMIENTO Y MONITOREO AL TRAMO 2 ( OBRAS INICIALES): VISITA A DME  
EJECUTADO

En la progresiva Km. 95+720 se realiza visita de seguimiento y monitoreo al DME ubicado en una zona  
aledaña al poblado de HUallay.

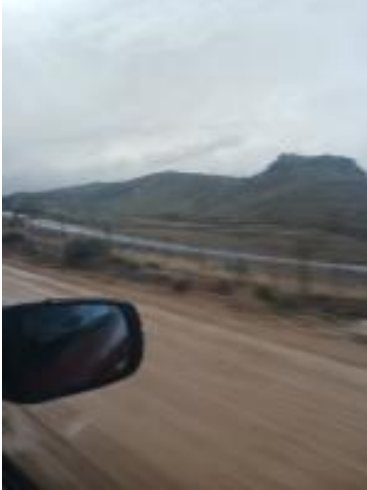
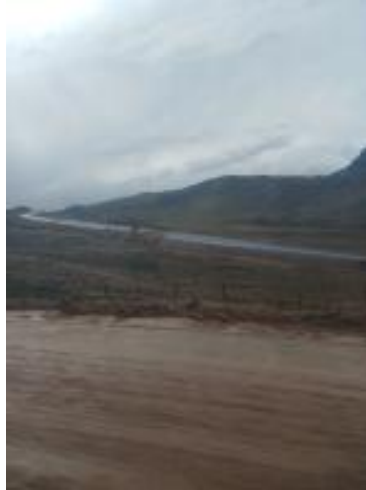
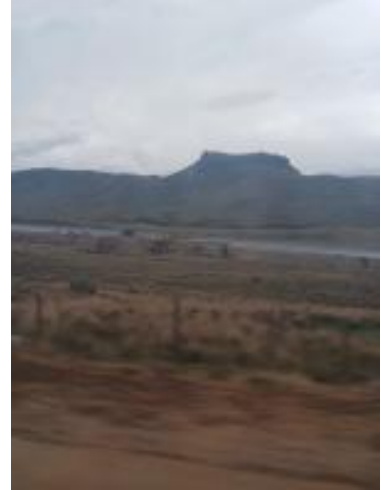
PROGRESIVA KM. 94+180  
VISITA DE SEGUIMIENTO Y MONITOREO AL TRAMO 2 ( OBRAS INICIALES): ALCANTARILLA MARCO ( VISTA DESDE CARRETERA DE ACCESO)

En la progresiva KM. 94+180 se realiza visita al sitio donde se construyo una alcantarilla marco para el pase de animales, actualmente se realiza el desencofrado de la parte izquierda yb acomodo del encofrado. trabajan 1 capataz y 20 obreros.

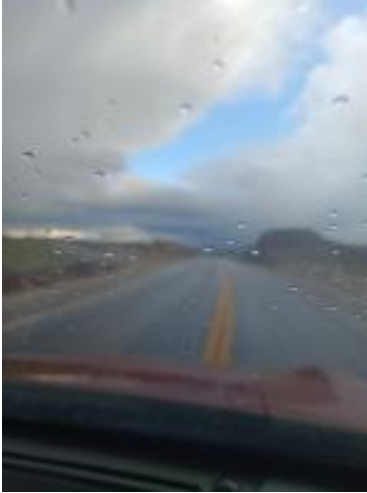
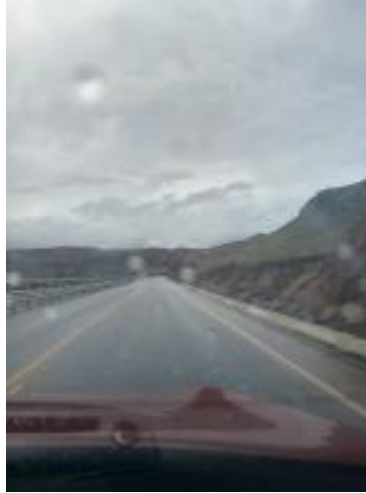
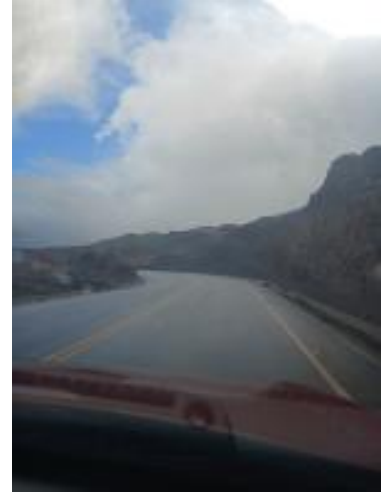
PROGRESIVAS KM. 89+000 al KM. 92+000

VISITA DE SEGUIMIENTO Y MONITOREO AL TRAMO 2 ( OBRAS INICIALES) : LLUVIAS EN EL SECTOR

En las progresivas KM. 89+000 al Km. 92+000 en este sector esta llovisnando, se realiza visita al lugar donde se verifica la falta de colocación de señalización.

Se participa a la Supervisión su acción e intervención inmediata con la CONTRATISTA ante la falta de colocación de SEÑALIZACION INFORMATIVA ,PREVENTIVA Y REGLAMENTARIA en las diferentes zonas de la vía, donde están ocurriendo incidentes y accidentes de manera constante.

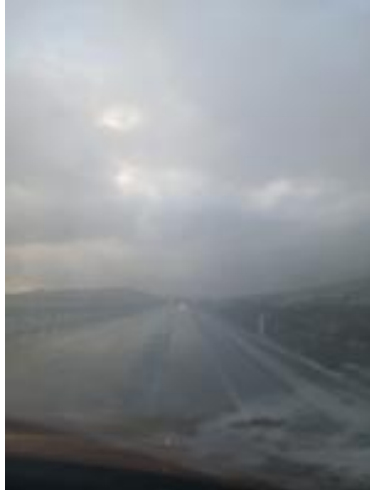
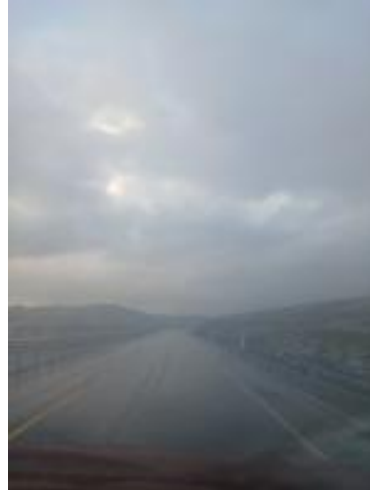
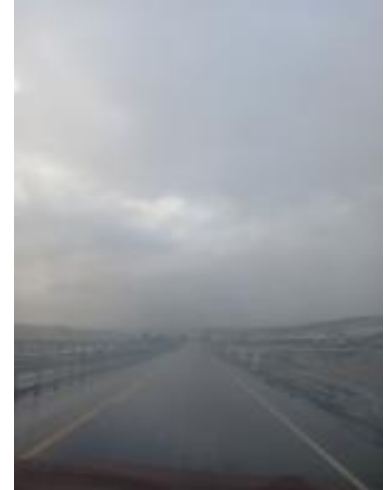
PROGRESIVA KM. 74+000 AL KM. 75+000

VISITA DE SEGUIMIENTO Y MONITOREO AL TRAMO 2 ( OBRAS INICIALES) : NEVADA EN EL SECTOR

En la progresiva KM. 74+000 al km. 75+000 se realiza visita de seguimiento y monitoreo al tramo 2 ( obras iniciales donde se aprecia la caída de nieve en el sector y la presencia de neblina, en la via se detecta la falta de señalización
