BITACORA ELECTRÓNICA DE OBRA

| Confirma Bitacora: Si | Nro Informe: 132 CON T68- 2023 | Fecha Informe: 28 - 11 - 2023 | Nombre De La Obra: TUNEL SANTA TERESA - MACCHUPICCHU | Personal Encargado: NATALY SUSI CABALLON PAUCAR | | |

INFORME Y/O REPORTE N°132_CONTRATO N°68-2023-MNT. TÚNEL MACHUPICCHU/NSCP.2023.

Obra: "MEJORAMIENTO DE LA CARRETERA SANTA MARÍA - SANTA TERESA - PUENTE HIDROELÉCTRICA MACHUPICCHU, ITEM B.- CONSTRUCCIÓN DE TÚNEL Y ACCESOS".

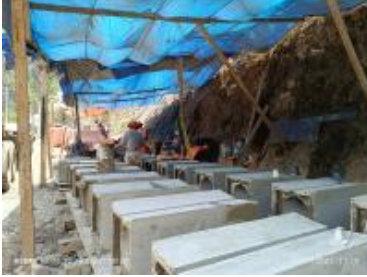
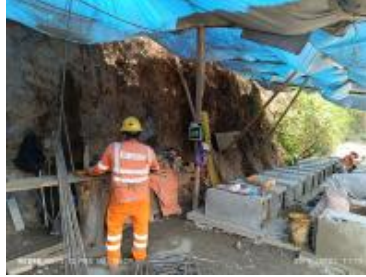
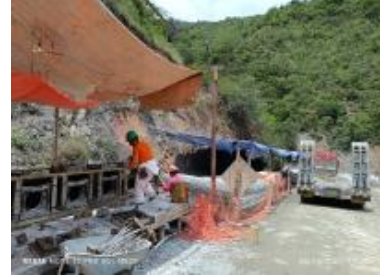
PROGRESIVA: KM6+260 (ACCESO PROVISIONAL AL TÚNEL)
TALLER PROVISIONAL DE CARPINTERÍA METÁLICA Y DE MADERA.
VACIADO DE CONCRETO PARA CAJAS CAZ

SE APRECIA QUE AL DÍA SE ELABORA 10 CAZ PREFABRICADOS.
MO: 1 INGENIERO ASISTENTE DE OBRAS DE ARTE, 1 CAPATAZ, 1 OPERARIO, 5 OPERARIOS, 3 OFICIALES, 3 PEONES
EM: 1 AMOLADORA, 1 MIXER, 1 VIBRADORA PARA CONCRETO.

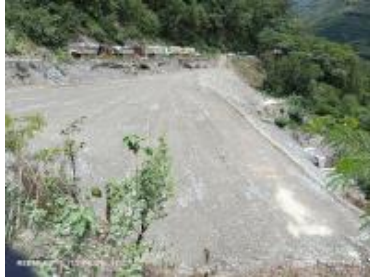
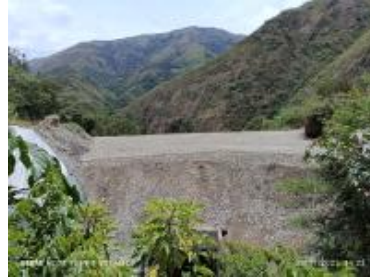
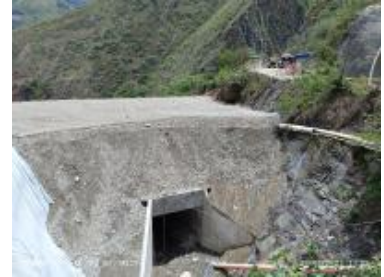
PROGRESIVA: KM6+200
CONFORMACIÓN DE RELLENO DE ALCANTARILLA MCA 5x5M.

No se observó actividad en este frente debido a que el terreno se encuentra saturado de humedad, producto de las fuertes precipitaciones que se registraron durante la noche y madrugada.

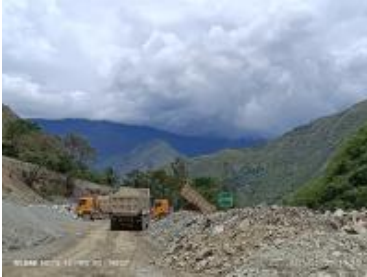
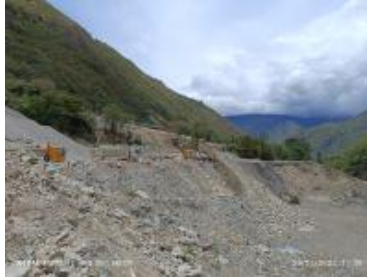
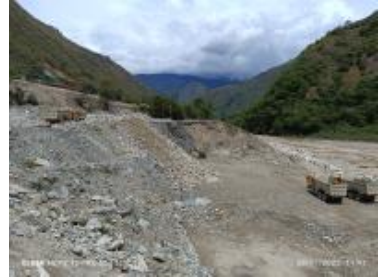
PROGRESIVA: KM 4+980
ELIMINACIÓN DE MATERIAL EXCAVADO PROVENIENTE DE LOS TRABAJOS EN TÚNEL.
ZARANDEO PARA MATERIAL DE RELLENO.
TRANSPORTE DE MATERIAL DE RELLENO PARA SUB RASANTE.

MO: 1 PREVENCIÓNISTA (SSOMA), 1 CAPATAZ, 13 OPERADORES, 1 PERSONAL DE PISO, 1 VIGÍA O CONTROLADOR.
EM: 1 EXCAVADORA SOBRE ORUGA, 9 VOLQUETES, 2 CARGADOR FRONTAL.

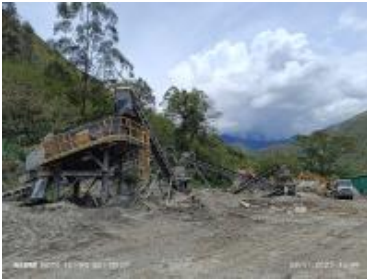
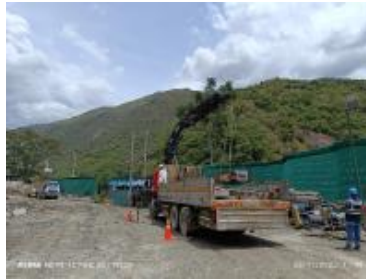
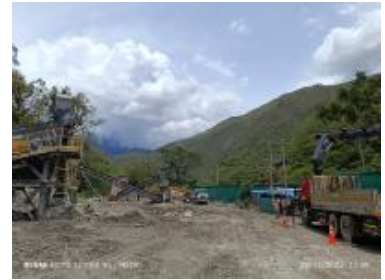
PROGRESIVA: KM 4+980
DESMONTAJE DE PLANTA TRITURADORA (CHANCADORA).
LIMPIEZA DE POZA DE LAVADO.
INSPECCIÓN DE LA SUPERVISIÓN.

SE OBSERVA EL DESMONTAJE DE CHANCADORA.
MO: 1 ESPECIALISTA DE CONTROL DE CALIDAD DE LA SUPERVISIÓN, 1 INGENIERO ASISTENTE DEL ESPECIALISTA DE INSTALACIONES TÚNEL, 1 TÉCNICO DE CONTROL DE CALIDAD, 1 JEFE DE PLANTA TRITURADORA, 2 SOLDADORES, 2 MECÁNICOS, 2 OPERADORES DE LA PLANTA TRITURADORA, 2 ELECTRICISTA, 1 ADMINISTRATIVO, 4 OPERADORES.
EM: 1 CARGADOR FRONTAL, 3 VOLQUETES, 2 SOLDADORAS, 1 COMPRESORA, HERRAMIENTAS MANUALES.

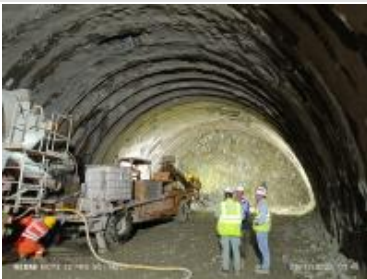
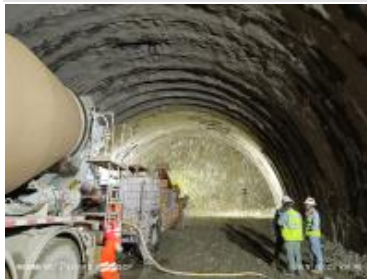
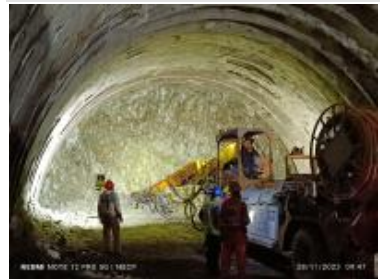
SE APRECIA ACTIVIDADES PROPIAS A LA EXCAVACIÓN DE ROCA TIPO V Y ACTIVIDADES QUE SE GENERAN DESPUES DE ESTA, EN EL PORTAL DE SALIDA DEL TÚNEL HACIA LA BAHÍA; EL MATERIAL EXCAVADO SE PROCEDE A ELIMINAR AL DME KM4+980. LUEGO DE LA VERIFICACIÓN DE LAS ACTIVIDADES Y PREVIA LA AUTORIZACIÓN DE LA SUPERVISIÓN SE PROCEDE A REALIZAR EL LANZAMIENTO DE SHOTCRETE PARA REFUERZO DEL ÁREA EXCAVADA, LUEGO SE REALIZA LA INSTALACIÓN DE CIMBRAS O CERCHAS PARA ROCA TIPO V PARA PROSEGUIR CON EL LANZAMIENTO DE SHOTCRETE PARA REFUERZO, ES NECESARIO INDICAR QUE, YA INSTALADAS LAS CIMBRAS O CERCHAS, EN 8M SE PROCEDE INSTALAR LOS MICROPILOTES EN ROCA TIPO V (12M CON TRASLAPE DE 4M) E INYECCIÓN DE LECHADA EN LOS MICROPILOTES.
 MO: 1 ESPECIALISTA DE TÚNEL, 1 CAPATAZ, 13 OPERADORES, 1 OPERARIO, 4 OFICIALES, 1 TÉCNICO ELECTRICISTA, 1 MECÁNICO, 1 VIGÍA, 1 TOPOGRAFO, 1 AUXILIAR DE TOPOGRAFÍA, 1 PREVENCIÓNISTA (SSOMA).
 EM: 1 MARTILLO HIDRÁULICO (PICOTÓN), 1 CARGADOR FRONTAL, 4 VOLQUETES, 1 JUMBO, 1 TELEHANDLER, 1 EQUIPO ROBOTIZADO PARA LANZAMIENTO DE SHOTCRETE, 4 MIXERES, HERRAMIENTAS MANUALES, 1 ESTACIÓN TOTAL ROBÓTICA.

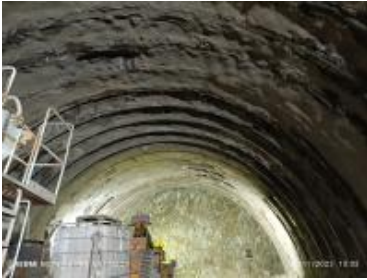
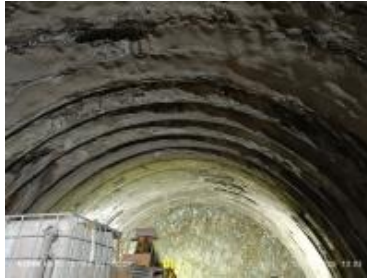
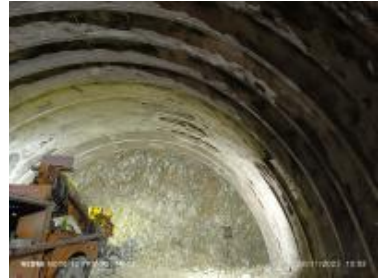
TRAMO: SALIDA-BAHÍA, PK7+831.5@PK7+820.50 (FRENTE PK7+818) ROCA TIPO V
LANZAMIENTO DE SHOTCRETE PARA REFUERZO DEL ÁREA EXCAVADA Y DE LA CIMBRA O
CERCHA.

SE NOTA LA FALTA DEL LANZAMIENTO DE SHOTCRETE PARA REVESTIR LA ZONA EXCAVADA Y LA
CIMBRAS O CERCHAS EN SU TOTALIDAD. ESTA CARENCIA COMPROMETE LA ESTABILIDAD Y
SEGURIDAD DEL ÁREA, COMPROMETIENDO EJECUCIÓN NORMAL DE LAS ACTIVIDADES. SE
RECOMIENDA IMPLEMENTAR EL LANZAMIENTO DE SHOTCRETE PARA PROPORCIONAR UN
SOSTENIMIENTO ADECUADO, GARANTIZANDO ASÍ CONDICIONES ÓPTIMAS PARA LLEVAR A CABO
LAS ACTIVIDADES CON NORMALIDAD Y EN UN ENTORNO MÁS SEGURO.

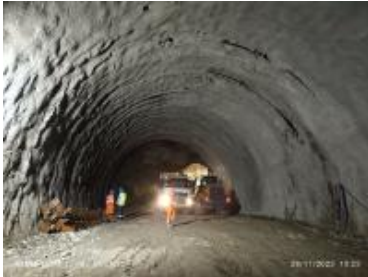
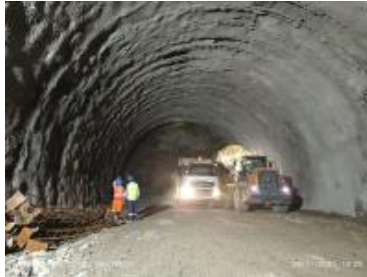
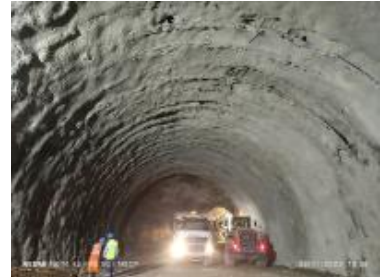
SE CONTINUA CON LA EJECUCIÓN DEL ADICIONAL N°10. SE APRECIA PROCESOS CONSTRUCTIVOS DE PERFORACIÓN, VOLADURA, EXCAVACIÓN DE ROCA TIPO IV EN BAHÍA HACIA PORTAL DE SALIDA DEL TÚNEL, ELIMINACIÓN DE ROCA TIPO IV, INSTALACIÓN DE PERNOS, CIMBRAS O CERCHAS PARA ROCA TIPO IV, LUEGO DE LA VERIFICACIÓN DE LAS ACTIVIDADES Y PREVIA LA AUTORIZACIÓN DE LA SUPERVISIÓN SE PROCEDE A REALIZAR EL LANZAMIENTO DE SHOTCRETE PARA REFUERZO DEL ÁREA EXCAVADA Y DE LA CIMBRA INSTALADA; ACTIVIDADES QUE SE VIENEN REALIZANDO EN LOS TURNOS DIURNO Y NOCTURNO.
 MO: 1 ESPECIALISTA DE HIDROLOGÍA E HIDRÁULICA SUPERVISIÓN, 1 ESPECIALISTA DE GEOLOGÍA Y GEOTECNIA SUPERVISIÓN, 1 ESPECIALISTA DE OBRAS DE ARTE SUPERVISIÓN, 1 ESPECIALISTA DE SEGURIDAD SUPERVISIÓN, 1 LABORATORISTA DE LA SUPERVISIÓN, 1 ASISTENTE DE TOPOGRAFÍA Y 1 AUXILIAR DE LA SUPERVISIÓN, 1 INGENIERO DE TÚNEL, 1 PREVENCIÓNISTA (SSOMA), 1 CAPATAZ, 17 OPERADORES, 6 OPERARIOS, 4 OFICIALES, 1 TÉCNICO ELECTRICISTA, 1 MECÁNICO, 1 VIGÍA, 1 TOPOGRAFO, 1 AUXILIAR DE TOPOGRAFÍA, 1 AYUDANTE DE TOPOGRAFÍA.

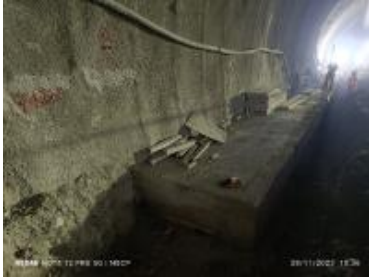
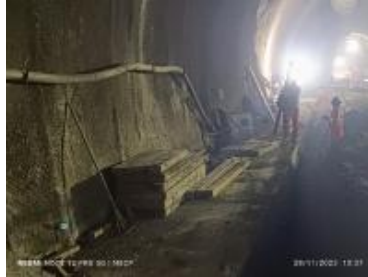
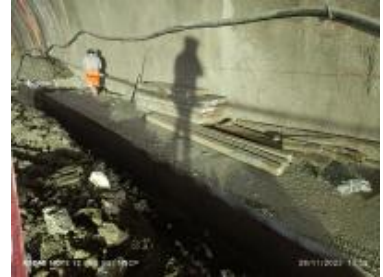
PROGRESIVA: KM7+247@KM7+260
DESENCOFRADO DE ZAPATA DERECHA PARA VEREDA

MO: 1OPERARIO, 2 OFICIALES.
EM: HERRAMIENTAS MANUALES

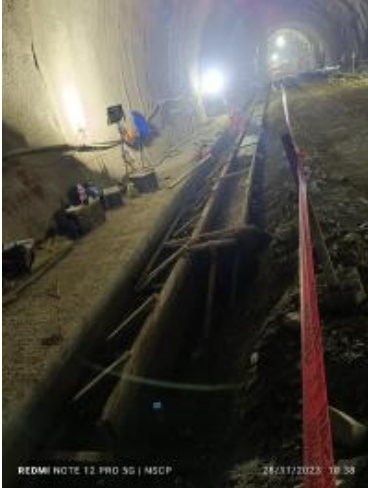
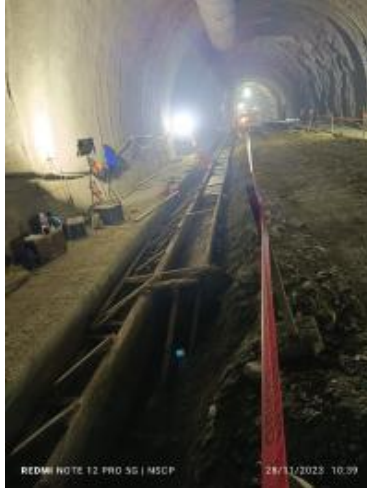
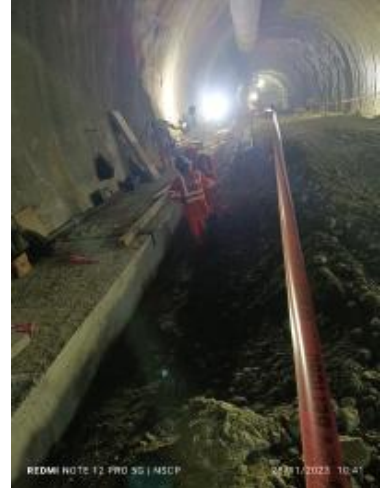
PROGRESIVA: KM6+244
ENCOFRADO PARA RIEL DERECHO

SE APRECIA TRABAJOS DE ENCOFRADO PARA RIEL DERECHO, RIEL QUE SE UTILIZARA PARA TRANSPORTAR EL ENCOFRADO METÁLICO Y CARRO TRANSPORTADOR PARA CONCRETO DE REVESTIMIENTO, LA EJECUCIÓN DE LA RIEL ES A COSTO DEL CONTRATISTA.
MO: 1 INGENIERO ASISTENTE OBRAS ARTE, 1 CAPATAZ, 1 TOPOGRAFO, 1 ASISTENTE DE TOPOGRAFÍA, 1 ELECTRICISTA, 1 OPERARIO, 2 OFICIALES.
EM: 1 ESTACIÓN TOTAL, 2 PRISMAS, HERRAMIENTAS MANUALES

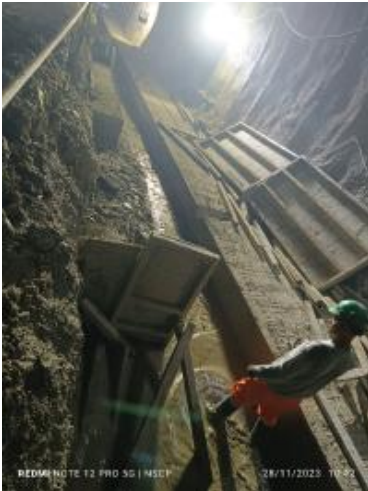
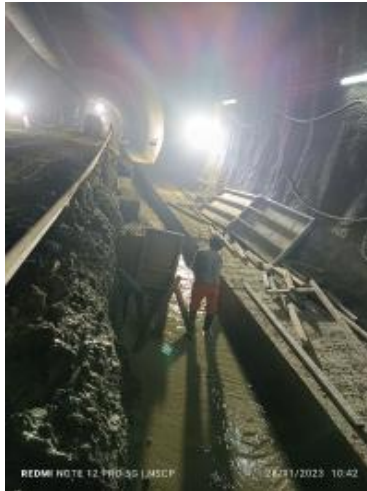
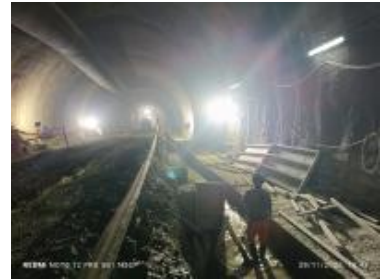
PROGRESIVA: KM7+244
ENCOFRADO PARA RIEL IZQUIERDO

SE APRECIA TRABAJOS DE ENCOFRADO PARA RIEL IZQUIERDO, RIEL QUE SE UTILIZARA PARA TRANSPORTAR EL ENCOFRADO METÁLICO Y CARRO TRANSPORTADOR PARA CONCRETO DE REVESTIMIENTO, LA EJECUCIÓN DE LA RIEL ES A COSTO DEL CONTRATISTA.
MO: 1 INGENIERO ASISTENTE OBRAS ARTE, 1 CAPATAZ, 1 TOPOGRAFO, 1 ASISTENTE DE TOPOGRAFIA, 1 ELECTRICISTA, 1 OPERARIO, 2 OFICIALES.
EM: 1 ESTACIÓN TOTAL, 2 PRISMAS, HERRAMIENTAS MANUALES

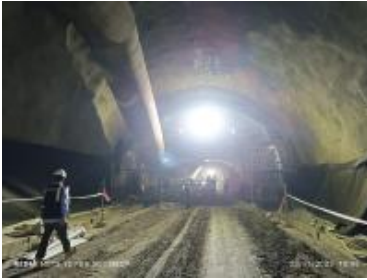
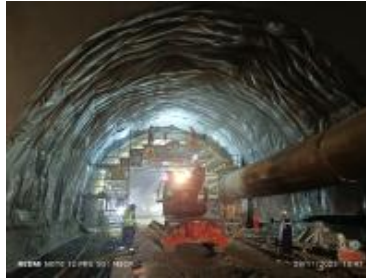
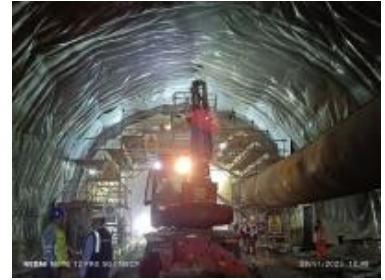
PROGRESIVA: PK 7+156@KM7+158

SE APRECIA TENDIDO DEL GEOTEXTIL, RECUBIERTA POR LA LAMINA IMPERMEABILIZANTE DE 2MM Y LA INSTALACIÓN DE TUBERÍA DE Ø110MM; PARA LA EJECUCIÓN DE ESTAS ACTIVIDADES SE CUENTA CON LOS EQUIPOS Y MAQUINARIAS:

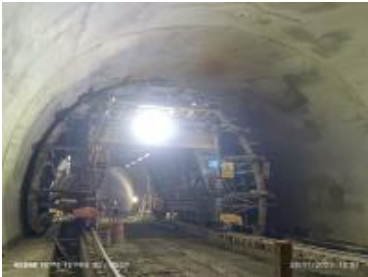
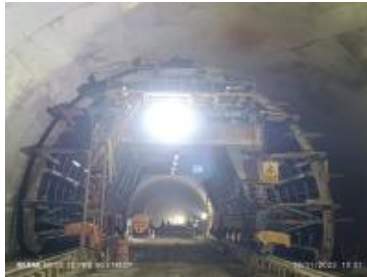
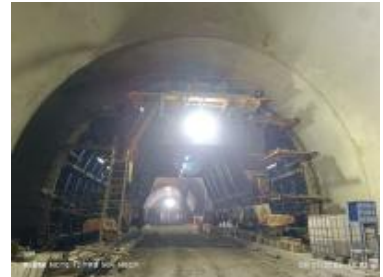
PROGRESIVA: PK7+070
 DESMONTAJE, REDUCCIÓN DE SECCIÓN DEL ENCOFRADO METÁLICO PARA CONCRETO DE REVESTIMIENTO.
 INSPECCIÓN DE SUPERVISIÓN

SE APRECIA DESMONTAJE Y REDUCCIÓN DE SECCIÓN DEL ENCOFRADO METÁLICO PARA CONCRETO DE REVESTIMIENTO, PAR OBTENER LA SECCIÓN TÍPICA Y CONTINUAR CON LAS ACTIVIDADES EN EL FRENTE DE BAHÍA HACIA SALIDA.

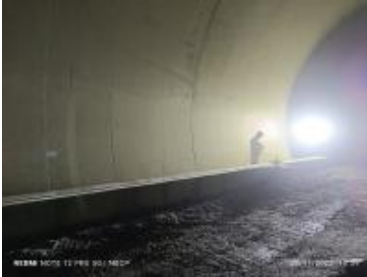
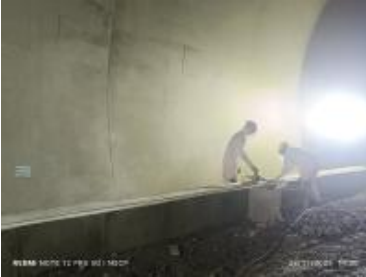
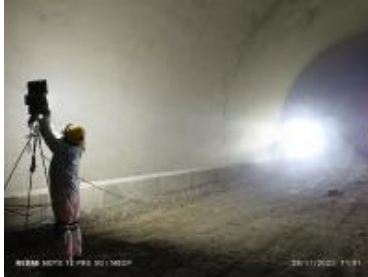
PROGRESIVA: KM6+800-KM6+870
ACABADOS DE LA INSTALACIÓN DE LAS CAJAS CAZ

MO: 1 OPERARIO, 1 OFICIAL
EM: 1 PULIDORA ELÉCTRICA, HERRAMIENTAS MANUALES.

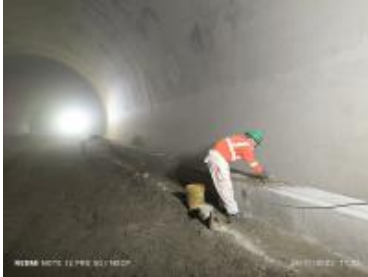
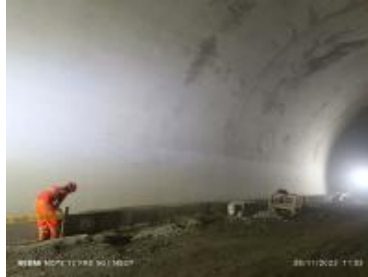
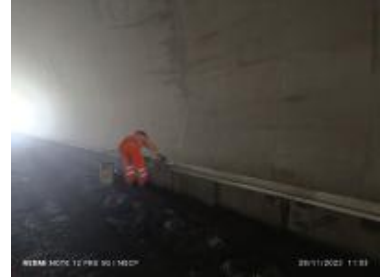
PROGRESIVA: KM6+700@ KM6+800
ACABADOS DE LA INSTALACIÓN DE LAS CAJAS CAZ

MO: 3 OFICIALES.
EM: 1 PULIDORA ELÉCTRICA, HERRAMIENTAS MANUALES.

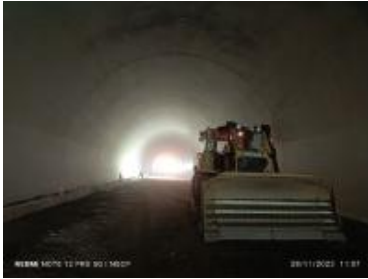
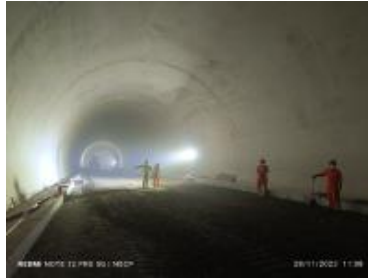
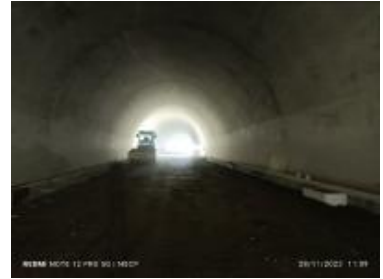
PROGRESIVA: KM6+470@KM6+590
CONFORMACIÓN DE SUB RASANTE

MO: 1 INGENJERO ASISTENTE DE OBRAS DE ARTE, 1 CAPATAZ, 6 OPERADORES, 2 OPERARIOS, 1 OFICIAL, 1 PEON.
EM: 1 TRACTOR SOBRE ORUGA, 1 RODILLO COMPACTADOR LISO, 4 VOLQUETES.

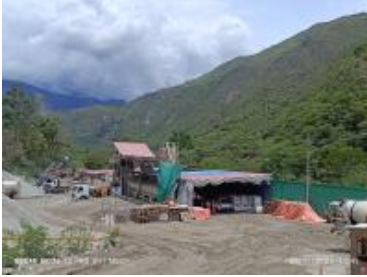
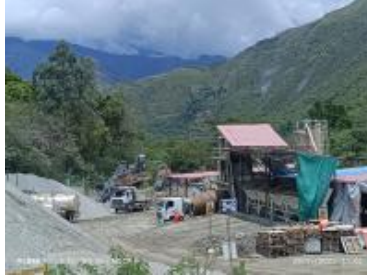
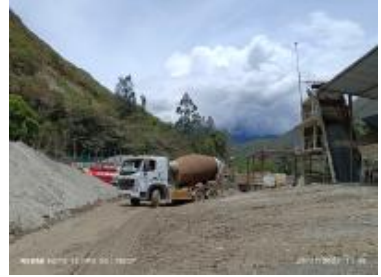
PROGRESIVA: KM4+980

SE APRECIA A LOS COLABORADORES QUE ESTAN DIRECTAMENTE EN CONTACTO CON LO INSUMOS DE PARA MEZCLA DE CONCRETO Y SHOTCRETE, SIN RESPIRADORES (FULL FACE). SE APRECIA PRODUCCIÓN DE CONCRETO, PRODUCCIÓN DE SHOTCRETE PARA EL TÚNEL CON SU RESPECTIVO CONTROL DE CALIDAD.
