BITACORA ELECTRÓNICA DE OBRA

OBRA: MEJORAMIENTO, CONSERVACIÓN POR NIVELES DE SERVICIO Y OPERACIÓN DEL CORREDOR VIAL: HUÁNUCO – LA UNIÓN – HUALLANCA DV. ANTAMINA / EMP. PE-3N (TINGO CHICO) – NUEVAS FLORES – LLATA – ANTAMINA, TRAMO III DEL KM. 102+819 AL KM. 150+421

Panel Fotográfico de la Bitacora de Obras

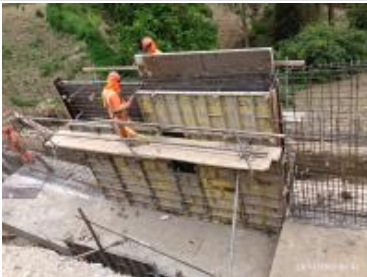
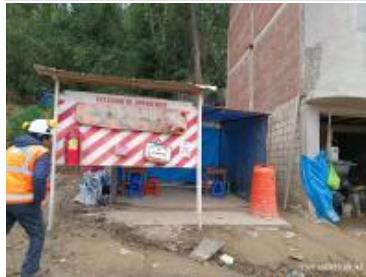
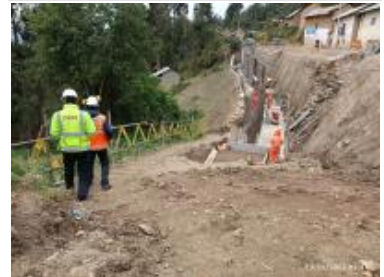
Progresiva: km 112+829 al km 112+887.40
Muro de sostenimiento
500 DRENAJE
503.I Encofrado y Desencofrado
504.A Acero de Refuerzo
515.F Tubo PVC-SAP, D=2"

Personal aproximado verificado en el frente de trabajo: 1 Encargado, 6 Operarios, 4 Oficial y 5 Peón
Equipos aproximados verificados en el frente de trabajo: Ninguno

Actividades verificadas por personal profesional, técnico y auxiliar del Contratista y la Supervisión de Obra. Se sugirió a la Supervisión de Obra el control adecuado de los procesos constructivos descritos en el expediente técnico y los contratos de obra y consultoría, además del cumplimiento de la normativa aplicable en SST y Medio Ambiente en el marco de sus obligaciones contractuales, a fin de garantizar la calidad y durabilidad de la obra. Así como la protección de la vida y el medio ambiente.

- Personal de obra mayormente usa EPP's
- No cuenta con agua para consumo humano
- Cuenta con baño un químico
- Cuenta con depósitos para la disposición de residuos.

- Cuenta con carpa con mesas y bancas, sin embargo, estas serían insuficientes para la cantidad de personas en el frente de trabajo.
- No cuenta con estación de emergencia.

- El lavado de las portacomidas es realizado por parte de cada trabajador en campo
- No hay forma de verificar en campo los trabajos preventivos a fin de evitar que se derrumbe el talud.

- No hay forma de verificar en campo la capacitación del personal que trabaja en alturas.
- En parte del talud excavado, se aprecia terreno aparentemente inestable con presencia de filtración de agua. Hecho reportado también el 17.11.2023

- Cuenta con accesos al frente de trabajo.
- La altura de excavación es de aproximadamente 10m, realizados con un solo talud.
- Personal de obra lleno el ATS para cada una de las actividades en proceso.

- Los andamios están contruidos fijados a la formaleta con soportes de madera.
- Los andamios en uso no cuentan con ningún tipo de accesos.
- El área de trabajo se encuentra parcialmente señalizada.

- Se ha recomendado mejorar el orden y limpieza en el frente de trabajo.
- No se cuenta con controlador vial.

Es preciso indicar, que en el frente de trabajo se viene laborando desde la primera semana del mes de noviembre aproximadamente, sin embargo, las anotaciones descritas son semejantes a las verificadas hace casi tres semanas.

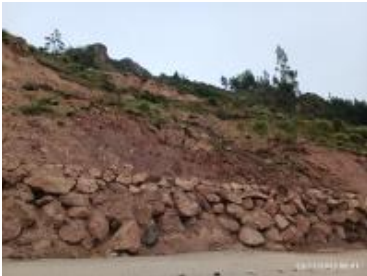
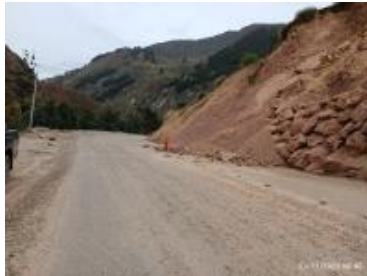
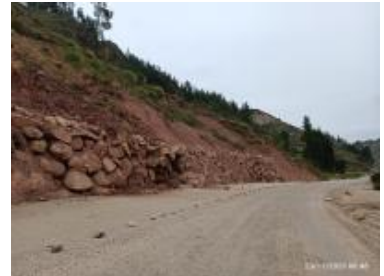
Progresiva: km 122+600 aproximadamente
DESPRENDIMIENTO DE ENROCADO REALIZADO EN TALUD SUPERIOR

Durante la inspección física realizada de forma conjunta con representantes en SSO del Contratista y Supervisión de Obra, se verifica algunos aspectos que harían presumir el riesgo de colapso del talud superior de los trabajos ejecutados como parte de la construcción de la carretera en proceso:

- Asentamiento del talud superior, el cual, fue aparentemente fue sostenido por el enrocado realizado.
- Desprendimiento de piedras en la parte media del enrocado realizado.
- Desprendimiento de material aglomerante en algunos sectores del enrocado realizado.
- Señalización deficiente en sector de deslizamiento.
- La Carretera de acceso al distrito de Shunqui, se encuentra en la parte superior del hombro del talud superior, por lo cual, también se encontraría en riesgo de colapso.

Es preciso indicar, que las anotaciones descritas líneas arriba son semejantes a las verificadas de forma conjunta con representantes en SSO del Contratista y Supervisión de Obra la semana anterior, el 17.11.2023,

Al respecto, se ha solicitado al Contratista y Supervisión de Obra, las acciones preventivas inmediatas a fin de evitar riesgos de restricciones en la transitabilidad vehicular en la carretera en construcción y en la carretera de acceso al distrito de Shunqui, así como posibles conflictos sociales

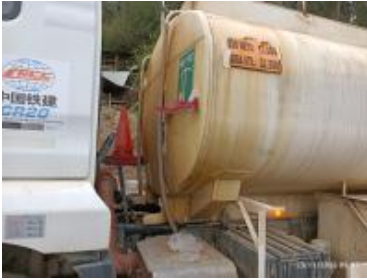
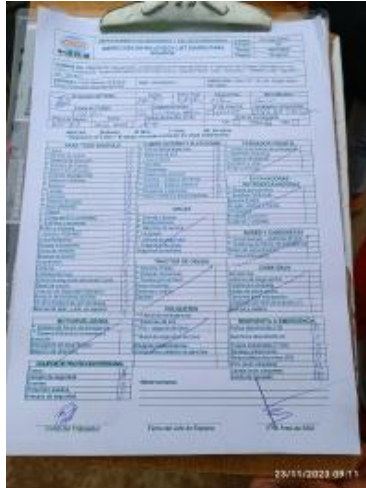
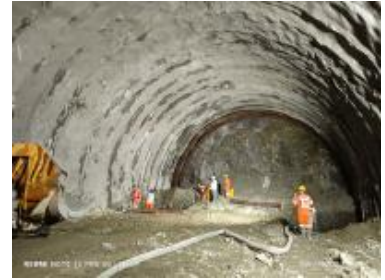
Progresiva: km 106+100 aproximadamente
CAMIÓN CISTERNA
W6Z - 758

Personal aproximado verificado en el frente de trabajo: 1 Operador.
Equipos aproximados verificados en el frente de trabajo: 1 camión cisterna

- No cuenta con extintor contra incendios

- Cuenta con todos sus componentes en buen estado.
- No cuenta con linterna ni manual de operaciones y advertencias en español.
- No cuenta con llanta de repuesto.

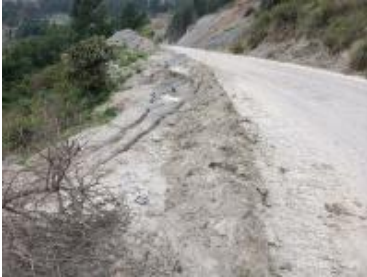
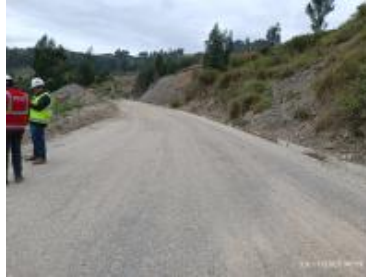
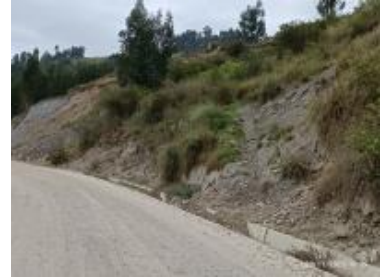
Progresiva: km 107+400 aproximadamente
Presencia de grietas y aparente asentamiento

Durante la inspección física realizada de forma conjunta con representantes del Contratista y Supervisión de Obra, se verifica que en el sector km 107+400 aproximadamente y alrededores la presencia de grietas y posible asentamiento hacia el hombro lado izquierdo de la plataforma.

Del mismo modo se verifica que el sector no se encuentra señalizado.

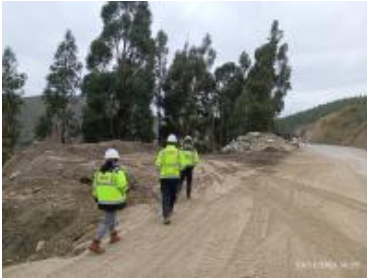
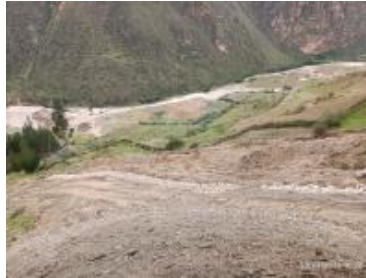
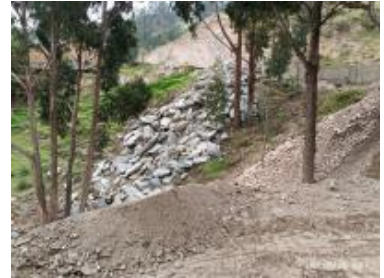
Personal aproximado verificado en el frente de trabajo: 1 Encargado y 1 Personal de piso
Equipos aproximados verificados en el frente de trabajo: 1 Cargador Frontal con operador.

El Contratista refiere que, el uso de dicho DME, habría sido aprobado por emergencia, sin embargo, no remitió el documento de dicha aprobación pese a los requerimientos realizados, tampoco precisó respecto a la aprobación de las actividades complementarias y/o de obras de arte en ejecución en dicho DME a fin de su uso.

- No se cuenta con carpa con mesa
- No se cuenta con baño químico.
- No se cuenta con agua para consumo humano
- No se cuenta con depósitos para la disposición de residuos.
- No cuenta con estación de emergencia.
- El lavado de las portacomidas es realizado por parte de cada trabajador en campo.
- No se cuenta con controlador vial.
- El área y acceso no cuenta con la señalética informativa y medio ambiental necesaria

Es preciso indicar que, el 21.11.2023 este área se encontraba en condiciones semejantes a las descritas líneas arriba.

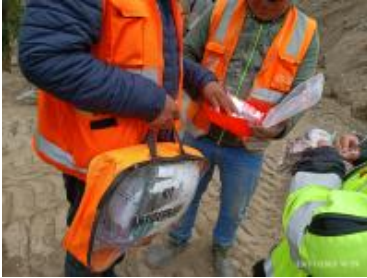
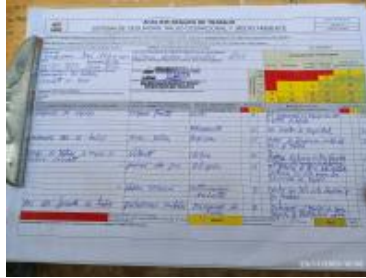
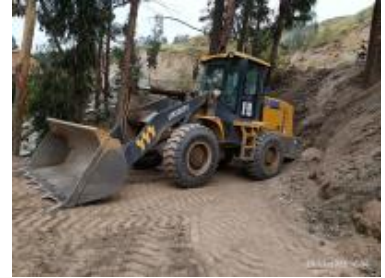
Progresiva: km 106+150
DME
CARGADOR FRONTAL

Personal aproximado verificado en el frente de trabajo: 1 operador
Equipos aproximados verificados en el frente de trabajo: 1 Cargador frontal

- No cuenta con extintor contra incendios
- El Contratista explico al operador la importancia del correcto llenado del check list

- Cuenta con todos sus componentes en buen estado.
- No cuenta con linterna ni manual de operaciones y advertencias en español.
- No cuenta con extintor contra incendios

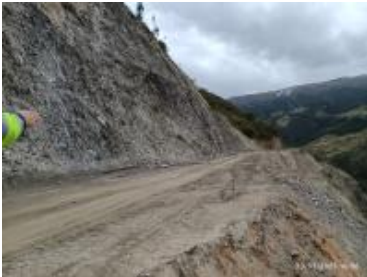
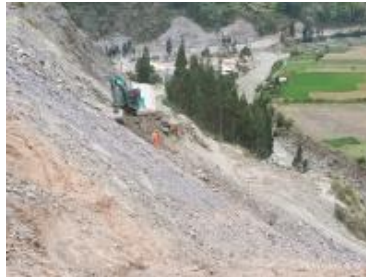
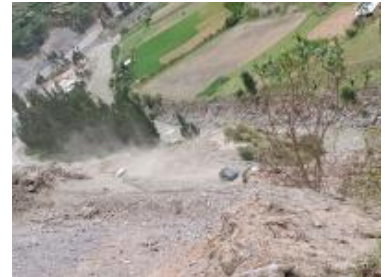
Progresiva: km 103+630 al km 103+690
200 MOVIMIENTO DE TIERRAS
202.B Excavación en Roca Suelta
202.C Excavación en Material suelto

Personal aproximado verificado en el frente de trabajo: 1 Encargado, 1 Personal de Piso, 2 Controlador Vial Equipos aproximados verificados en el frente de trabajo: 1 Excavadora sobre orugas y 4 volquetes con sus respectivos operadores.

Actividades verificadas por personal profesional, técnico y auxiliar del Contratista y la Supervisión de Obra. Se sugirió a la Supervisión de Obra el control adecuado de los procesos constructivos descritos en el expediente técnico y los contratos de obra y consultoría, además del cumplimiento de la normativa aplicable en SST y Medio Ambiente en el marco de sus obligaciones contractuales, a fin de garantizar la calidad y durabilidad de la obra. Así como la protección de la vida y el medio ambiente.

- Personal de obra mayormente usa EPP's.
- No cuenta con agua para consumo humano
- Cuenta con baño un químico, sin embargo, el personal del frente de trabajo es masculino y femenino.
- Cuenta con depósitos para la disposición de residuos.
- No Cuenta con carpa con mesas ni bancas.
- No cuenta con estación de emergencia.
- El lavado de las portacomidas es realizado por parte de cada trabajador en campo
- No hay forma de verificar en campo los trabajos y/o controles preventivos que se pudieron a fin de evitar que se derrumbe el talud.
- No hay forma de verificar en campo la capacitación del personal que trabaja en altura.

Es preciso indicar, que en el frente de trabajo se viene laborando desde la primera semana del mes de octubre aproximadamente, sin embargo, las anotaciones realizadas líneas arriba son semejantes a las del mes de octubre de 2023.

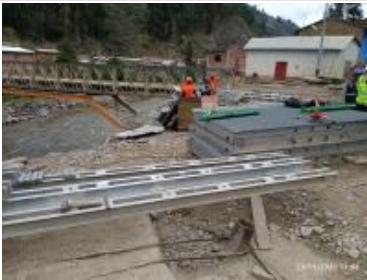
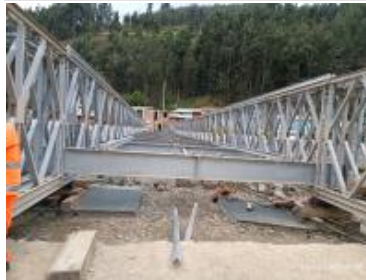
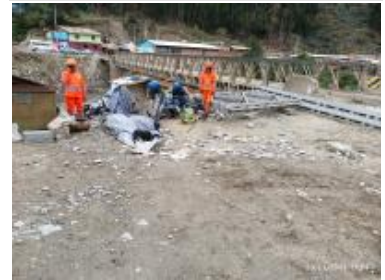
Progresiva: km 102+845 aproximadamente
Puente Provisional Tingo Chico

Personal aproximado verificado en el frente de trabajo: 1 Ingeniero Especialista, 4 Operadores y 5 Peón.
Equipos aproximados verificados en el frente de trabajo: 1 camión grúa con operador.

Actividades verificadas por personal profesional, técnico y auxiliar del Contratista y la Supervisión de Obra. Se sugirió a la Supervisión de Obra el control adecuado de los procesos constructivos descritos en el expediente técnico y los contratos de obra y consultoría, además del cumplimiento de la normativa aplicable en SST y Medio Ambiente en el marco de sus obligaciones contractuales, a fin de garantizar la calidad y durabilidad de la obra. Así como la protección de la vida y el medio ambiente.

- Personal de obra mayormente usa EPP's.
- No cuenta con agua para consumo humano
- No Cuenta con baño químico
- No Cuenta con depósitos para la disposición de residuos.
- No Cuenta con carpa con mesas ni bancas.
- No cuenta con estación de emergencia.
- El lavado de las portacomidas es realizado por parte de cada trabajador en campo
- Personal de obra lleno el ATS para las actividades en proceso.
- Parte del área de trabajo se encuentra muy cercana al borde superior del rio Marañon, sin embargo, no se cuenta con ninguna señalética.

Es preciso indicar que, las anotaciones realizadas líneas arriba son semejantes a las del 17.11.2023.

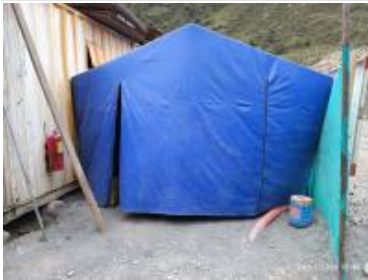
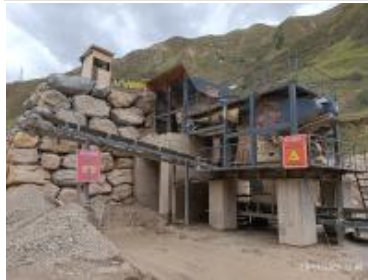
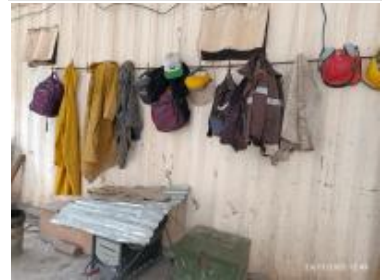
Progresiva: km 136+520
PLANTA CHANCADORA

- La planta chancadora se encuentra en standby, debido a fallas mecánicas en la planta chancadora:
- Cuenta con Mapa de riesgos.
- El área se encuentra delimitada mediante cintas de seguridad, se cuenta con área de circulación peatonal señalizada y delimitada.
- Cuenta con Pozo a tierra y pararrayos.
- La Planta no cuenta con equipo de lavado de agregados de la planta chancadora se encuentra inoperativo, por lo que se tiene gran emisión de sustancias particuladas (polvo).
- El tablero de control de energía eléctrica no cuenta con diagrama unifilar.
- Cuenta con área de estacionamiento debidamente identificada
- El personal de obra mayormente usa EEP's.
- Cuenta con carpa con mesas y sillas
- Cuenta con agua para consumo humano

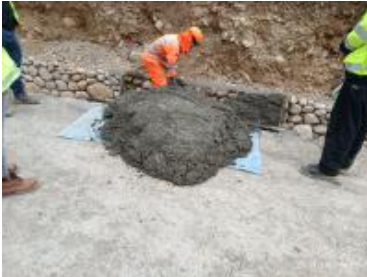
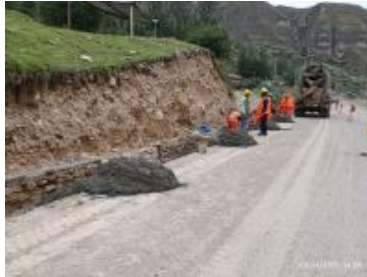
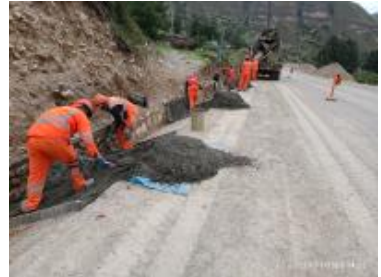
- Personal de obra mayormente usa EPP's.
- No cuenta con agua para consumo humano
- Cuenta con baño un químico.
- No Cuenta con depósitos para la disposición de residuos.
- No Cuenta con carpa con mesas ni bancas.
- El lavado de las portacomidas es realizado por parte de cada trabajador en campo
- Algunos taludes colindantes a los trabajos en proceso son aparentemente inestables.

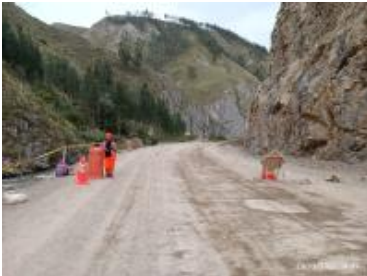
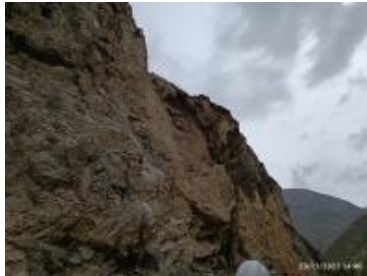
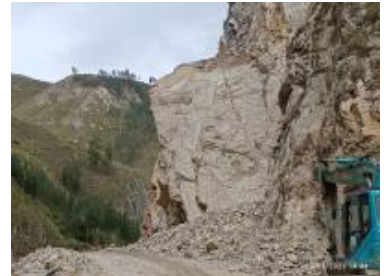
Es preciso indicar, que de acuerdo a comunicación del responsable del frente de trabajo se viene laborando hace aproximadamente dos meses en este sector y faltaría aproximadamente un mes para concluir con los trabajos de movimiento de tierras en el sector, sin embargo, las anotaciones realizadas líneas arriba son reiteradas incluso desde el 6.10.2023.
