BITACORA ELECTRÓNICA DE OBRA

Confirma Bitacora:	Nro Informe:	Fecha Informe:	Nombre De La Obra:	Personal Encargado:
Si	137 - 2023- MTC/ 20.9- Igm	24 - 11 - 2023	HUANUCO - LA UNION - HUALLANCA, TR 3	LUZMILA GUERRA MOTTA

OBRA: MEJORAMIENTO, CONSERVACIÓN POR NIVELES DE SERVICIO Y OPERACIÓN DEL CORREDOR VIAL: HUÁNUCO – LA UNIÓN – HUALLANCA DV. ANTAMINA / EMP. PE-3N (TINGO CHICO) – NUEVAS FLORES – LLATA – ANTAMINA, TRAMO III DEL KM. 102+819 AL KM. 150+421

Panel Fotográfico de la Bitacora de Obras

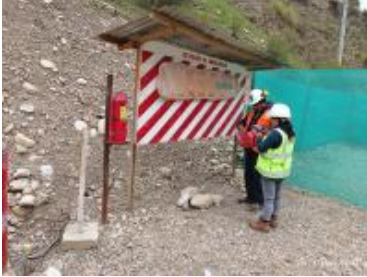
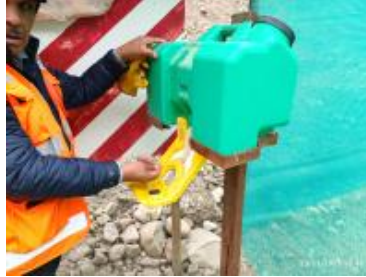
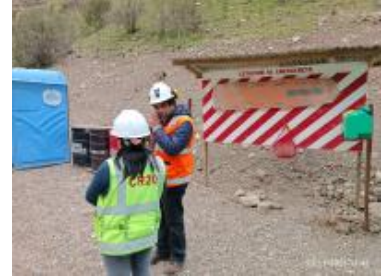
Progresiva: km 136+520
ESTACIÓN DE EMERGENCIA EN LA PLANTA CHANCADORA

Durante la inspección física se verifica:
La estación de emergencia únicamente cuenta con una camilla y extintor contra incendios
El botiquín de primeros auxilios cuenta con algunas gasas y jeringas
El lava ojos cuenta con agua

Es preciso indicar que, las anotaciones realizadas líneas arriba son semejantes desde el 26.10.2023.

Se recomienda remitir el Panel Fotográfico N° 4 al especialista en SSO de la DO de PVN a fin de la evaluación y opinión, de corresponder pudieran proponer las acciones correctivas en el marco del Contrato de Obra n° 127-2018-MTC/20 y Contrato de Servicios de Consultoría n° 144-2018-MTC/20.2, y normativa aplicable.

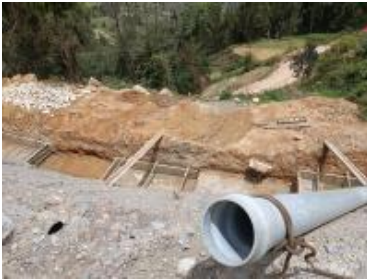
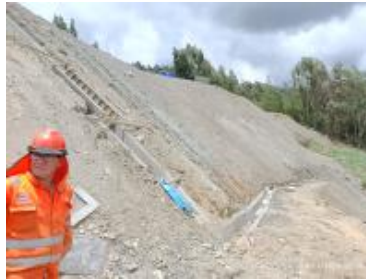
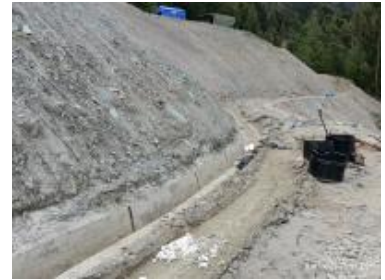
Progresiva: km 113+560
500 DRENAJE
510.A3 Cuneta de Coronación en banquetas

Personal aproximado verificado en el frente de trabajo: 1 Capataz, 4 Operario y 7 Peón.
Equipos aproximados verificados en el frente de trabajo: Ninguno

Actividades verificadas por personal profesional, técnico y auxiliar del Contratista y la Supervisión de Obra. Se sugirió a la Supervisión de Obra el control adecuado de los procesos constructivos descritos en el expediente técnico y los contratos de obra y consultoría, además del cumplimiento de la normativa aplicable en SST y Medio Ambiente en el marco de sus obligaciones contractuales, a fin de garantizar la calidad y durabilidad de la obra. Así como la protección de la vida y el medio ambiente.

La supervisión de obra refiere que la excavación realizada para la construcción de muro de sostenimiento ha variado con respecto a lo aprobado. Del mismo modo, la ubicación de la descarga construida no es la aprobada en la PAO N° 04

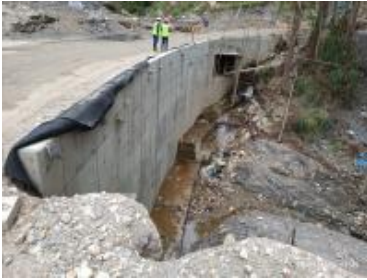
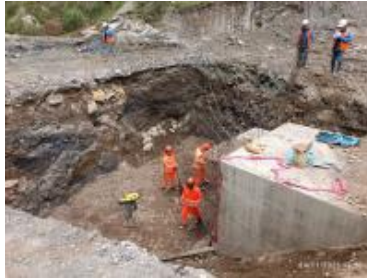
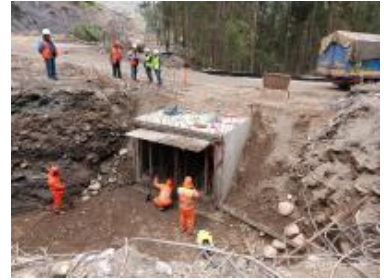
Progresiva: km 118+463 al km 118+498
Muro de sostenimiento
Mayores Cantidades N° 12

En el presente caso se verifica que la ejecución del muro de sostenimiento ubicado en el sector km 118+463 al km 118+498 habría sido concluido.

Es preciso indicar que, en la constatación física realizada no se verifica la calidad ni cuantificación de los trabajos ejecutado

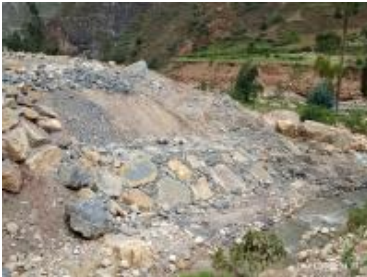
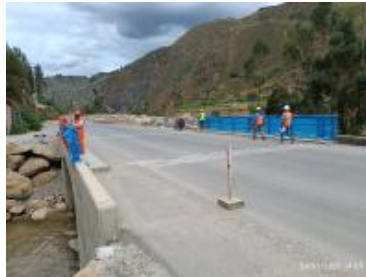
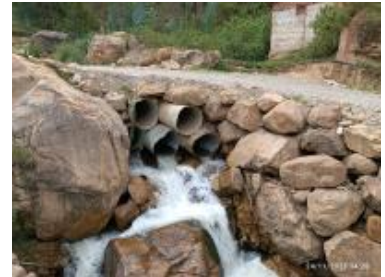
Progresiva: km 123+070
DME
PAO N° 03

En el presente caso se verifica que la ejecución del enrocado de protección en el DME ubicado en el sector km 123+070. Al respecto, la supervisión de obra refiere que dichos trabajos no les habrían sido solicitados por el Contratista, por tanto, no estarían autorizados

Se verifica que las barandas del puente Jupanhuayro ubicado en el sector km 123+169, se encuentra cubierto con plástico azul, lo cual, podría generar dificultades en la visibilidad de los usuarios de la vía sobre todo en horas de la noche. Por lo que, se ha solicitado a la Supervisión de obra su evaluación y de corresponder las acciones correctivas pertinentes en el marco de sus obligaciones contractuales.

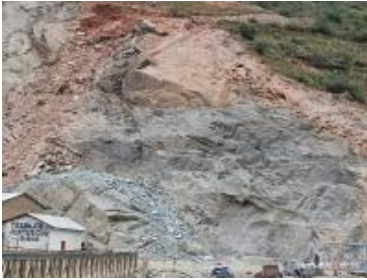
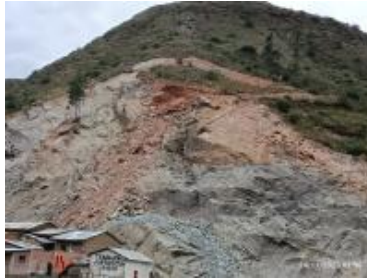
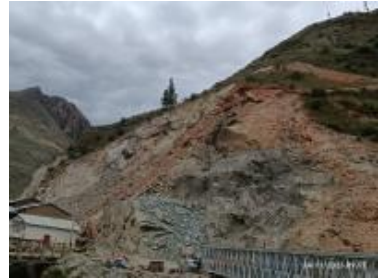
Progresiva: km 102+060 al km 103+010
DME
PAO N° 02

En el presente caso se verifica el sector km 102+060 al km 103+010 aproximadamente, en el cual, se constata la caída del derrumbe suscitado las primeras semanas del mes que estarían pendientes de remoción.

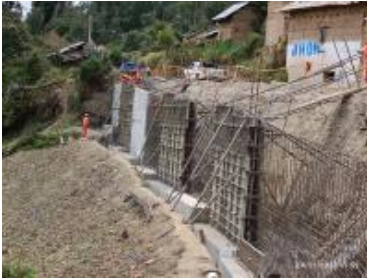
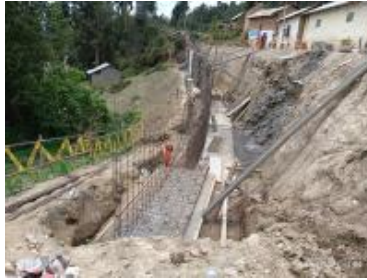
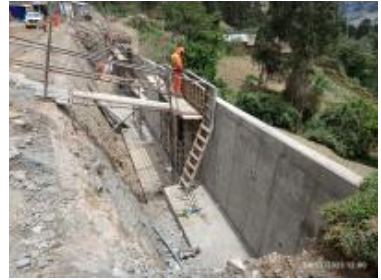
Progresiva: km 112+829 al km 112+887.40
Muro de sostenimiento
Mayores Cantidades N° 20

En el presente caso se verifica que la ejecución del muro de sostenimiento ubicado en el sector km 112+829 al km 112+887.40 se encuentra en proceso de ejecución.

Es preciso indicar que, en la constatación física realizada no se verifica la calidad ni cuantificación de los trabajos ejecutados.

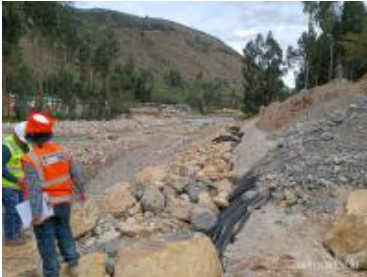
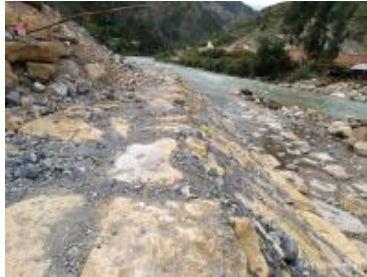
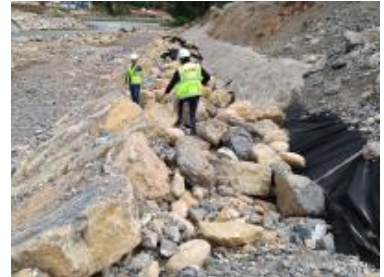
Progresiva: km 127+610 al km 127+780
Enrocados
Mayores Cantidades N° 17

En el presente caso se verifica que la ejecución del Enrocado ubicado en el sector km 127+610 al km 127+780 se encuentra suspendida.

Es preciso indicar que, en la constatación física realizada no se verifica la calidad ni cuantificación de los trabajos ejecutados.
