BITACORA ELECTRÓNICA DE OBRA

REGISTRO DE LA BITACORA Y FOTO DEL CUADERNO DE OBRA

NUMERO DE INFORME No. 046-2023
CONTRATO DE OBRA: No. 103-2019-MTC/ 20 de fecha 24/09/2019
EMPRESA CONTRATISTA: CHINA ROAD AND BRIDGE CORPORATION SUCURSAL PERU
OBRA: SALDO DE OBRA: "MEJORAMIENTO, REHABILITACIÓN Y CONSERVACIÓN POR NIVELES DE SERVICIO Y OPERACIÓN DEL CORREDOR VIAL, LIMA – CANTA – HUAYLLAY –DV. COCHAMARCA – EMP.PE 3N" (SALDO DE OBRAS INICIALES (OI) TRAMO 2 CANTA - HUALLAY LONGITUD: 95.2 KMS.
MONTO DE OBRAS INICIALES : 338,725,656.80
SUPERVISOR: CONSORCIO CESEL - CAL Y MAYOR
CONTRATO DE CONSULTORIA DE OBRA N° 077-2014-MTC/20) ADENDA No. 4 DE FECHA,24-09-2019 LA OBRA ACTUALMENTE ESTA EN ACTIVIDAD ,
VISITA DE SEGUIMIENTO Y MONITOREO A LAS OFICINAS DE LA SUPERVISION
VISITA DE SEGUIMIENTO Y MONITOREO AL TRAMO 2 (OBRAS INICIALES) DESDE KM. 0+000 AL KM. 29+700 (PLANTA DE ASFALTO)

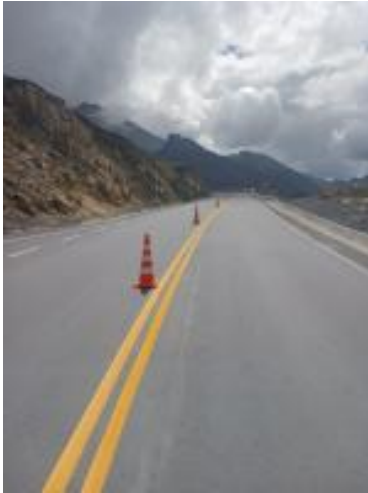
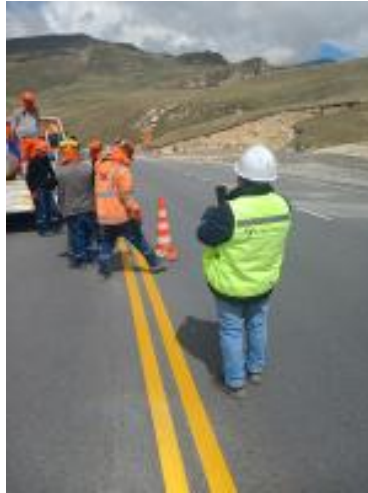
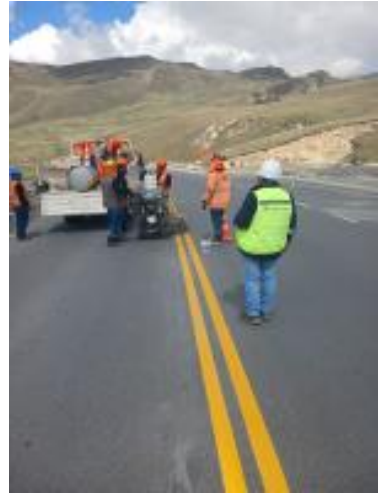
PROGRESIVA KM. 33+600 AL KM. 33+200
CODIGO 01.01.08 SEÑALIZACION Y SEGURIDAD VIAL
PARTIDA 01.01.08.15 MARCAS EN EL PAVIMENTO TIPO 1

En la progresiva KM. 33+600 se realiza el repintado en la zona central (color amarillo) se utiliza un camión y un carrito de pintado y herramientas menores, trabajan 1 capataz, 1 operador, 4 obreros, 3 vigías

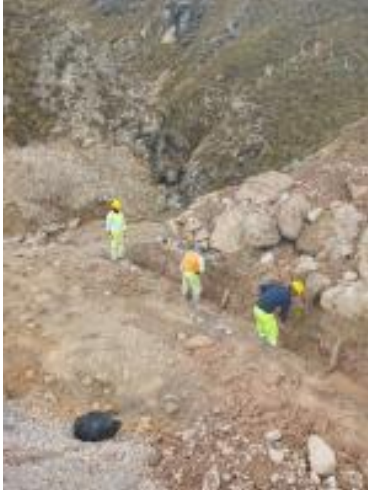
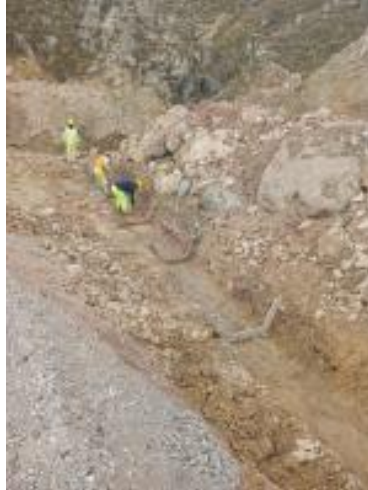
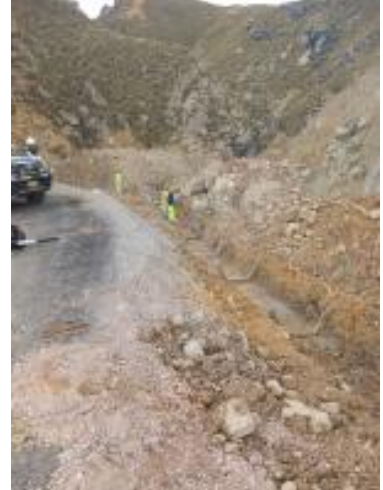
PROGRESIVA KM. 71+950
CODIGO: 01.01.06 OBRAS DE ARTE
PARTIDA: 01.01.06.26 ZANJAS DE DRENAJE TIPO II

En las progresivas Km. 71+950 se realiza la construcción de zanjaz de drenaje tipo II, en el margen izquierdo de la via , se utiliza herramientas menores, trabajan 1 capataz , 6 obreros, 2 vigias

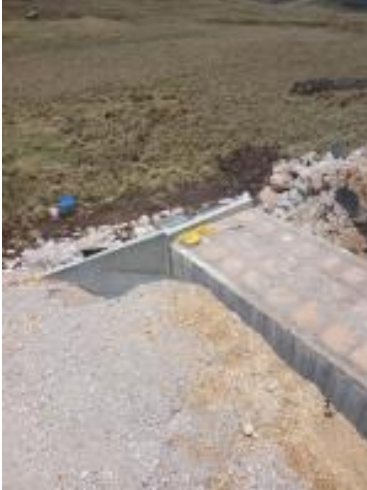
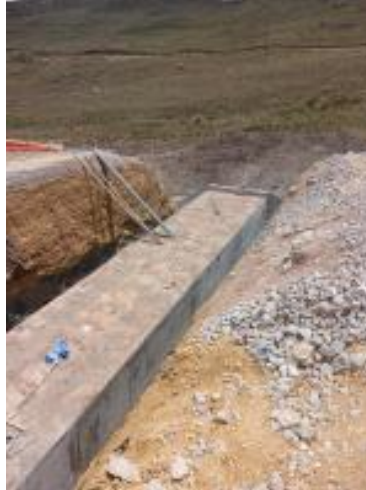
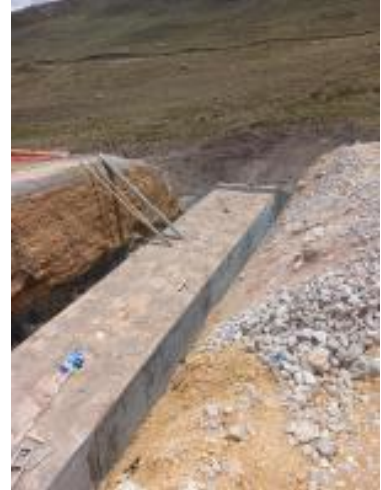
PROGRESIVA KM. 94+180

En la progresiva KM. 94+180 se realiza visita de seguimiento y monitoreo al tramo 2 (obras iniciales) donde se verifica el desencofrado del cuerpo y aleros de alcantarilla marco. se utilizo herramientas menores, trabajaron 1 capataz, 20 operarios, 2 vigías.

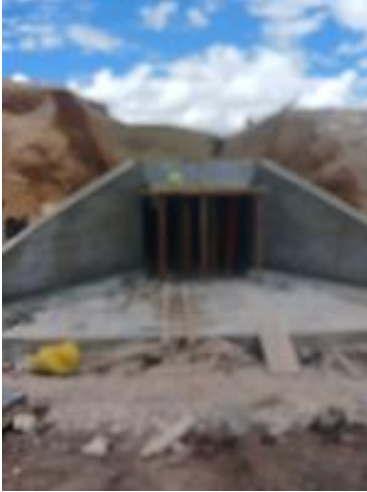
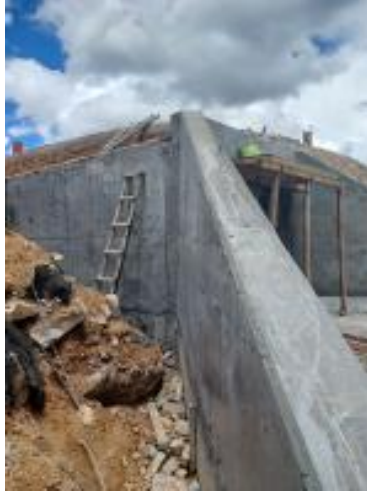
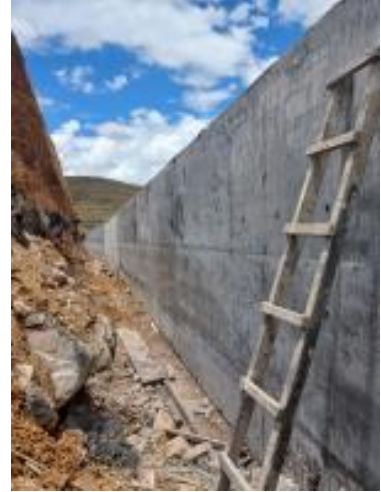
PROGRESIVA KM. 94+180

En la progresiva KM. 94+180 se realiza visita de seguimiento y monitoreo al tramo 2 (obras iniciales) donde se verifica el desencofrado del cuerpo y aleros de alcantarilla marco. se utilizo herramientas menores, trabajaron 1 capataz, 20 operarios, 2 vigías. (vista desde abajo)

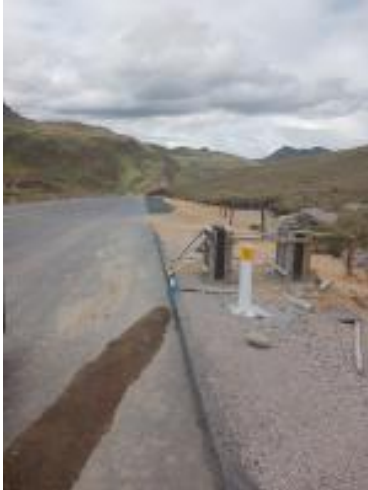
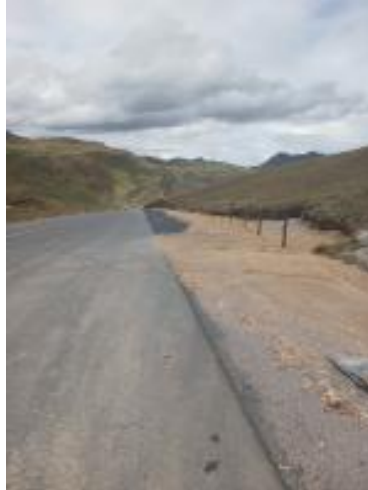
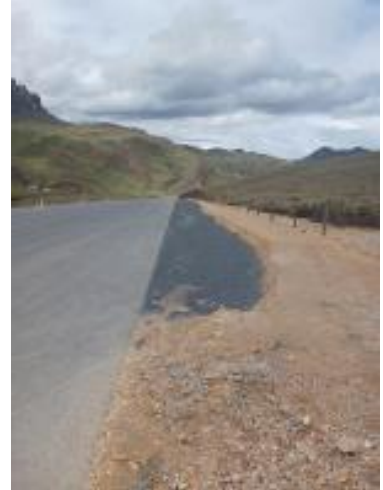
PROGRESIVA KM. 95+300
VISITA DE SEGUIMIENTO Y MONITOREO AL TRAMO 2 (OBRAS INICIALES): SECTOR DE RAMPA DE FRENADO CON OBSERVACION

En la progresiva KM. 95+300 se realiza visita de seguimiento y monitoreo al tramo 2 (obras iniciales) se visita al inicio de la rampa de frenado, donde se observa la presencia de colocación de unas bases que serán de concreto armado de señalización informativa , que será un obstaculo para el uso de la rampa de frenado, otra observación que se detecta es que la entrada a la rampa de frenado esta irregular (no esta horizontal ni uniforme) y de ancho muy reducido.

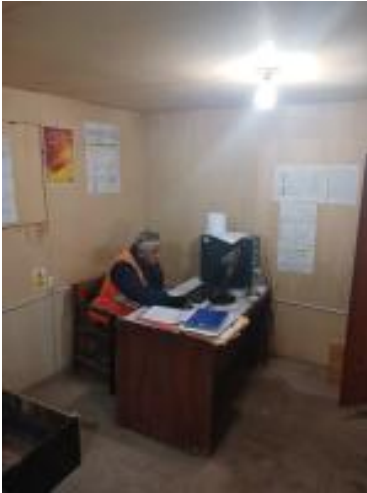
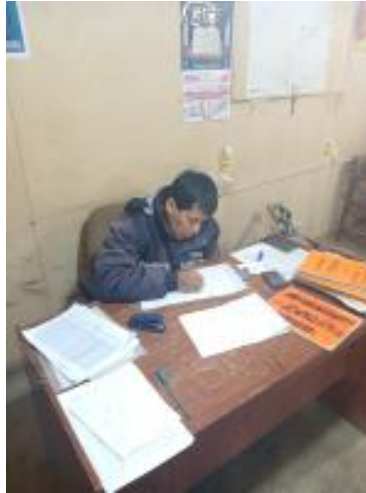
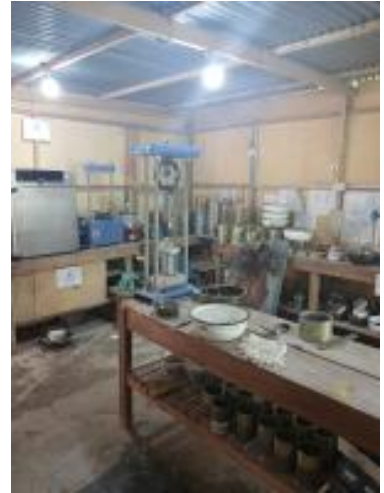
PROGRESIVA KM. 21+400

En la progresiva Km. 21+400 se realiza visita de verificación de recursos en el laboratorio de suelos y pavimentos de la supervisión, se verifica la presencia de los técnicos de la supervisión y se espera la pronta calibración de los equipos.

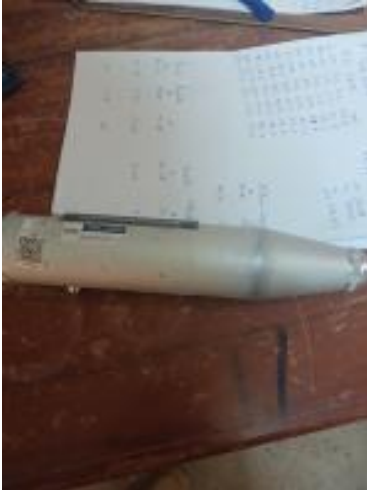
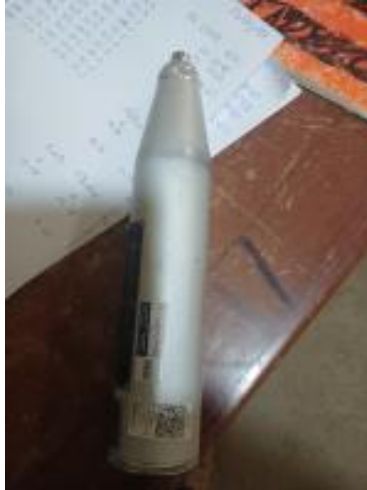
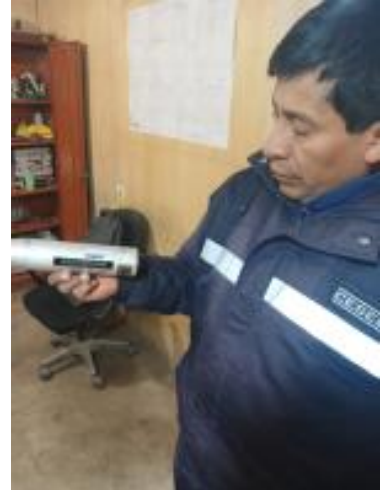
PROGRESIVA KM. 21+400

En la progresiva Km. 21+400 se realiza visita de verificación de recursos en el laboratorio de suelos y pavimentos de la supervisión, se verifica la presencia de los técnicos de la supervisión y se espera la pronta calibración de los equipos. Se verifico que la Supervisión si cuenta con un equipo ESCLEROMETRO dentro de su laboratorio, donde se observa que el mismo NO ESTA CALIBRADO

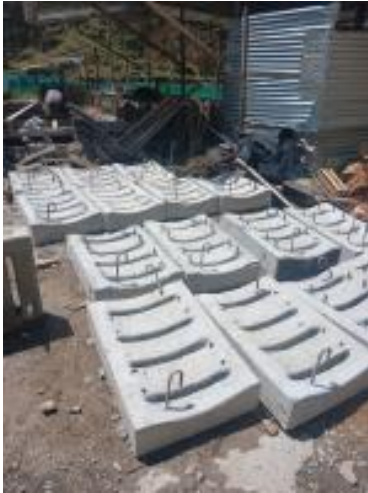
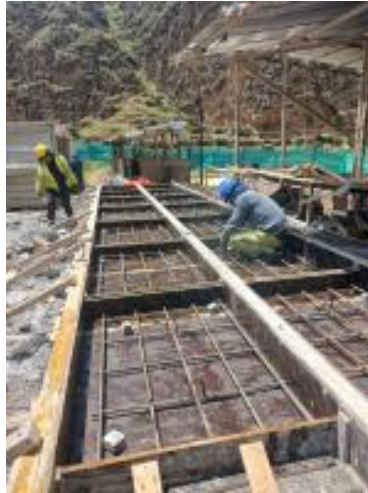
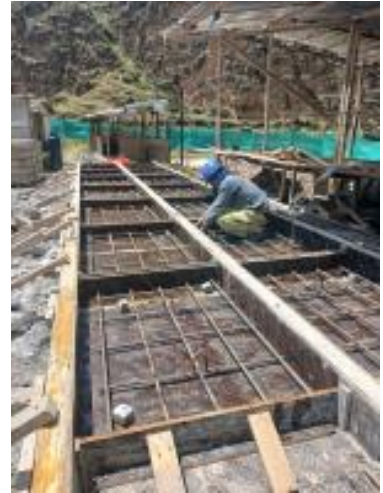
PROGRESIVA KM. 21+400
VISITA DE SEGUIMIENTO Y MONITOREO AL LABORATORIO DE CONTRATISTA: VERIFICACION
CONSTRUCCION DE TAPAS DE CUNETAS TIPO 2

En la progresiva Km. 21+400 se realiza visita al poblado de Cullhuay , donde en el lado derecho de la entrada al pueblo , se ubica el laboratorio de suelos de la Contratista donde en la zonas externas se realiza la construcción de tapas de cunetas tipo 2 , trabajan 1 capataz y 2 obreros

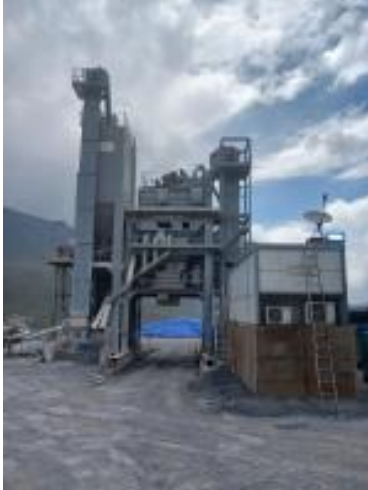
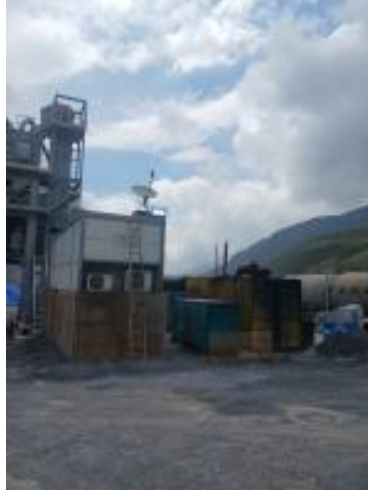
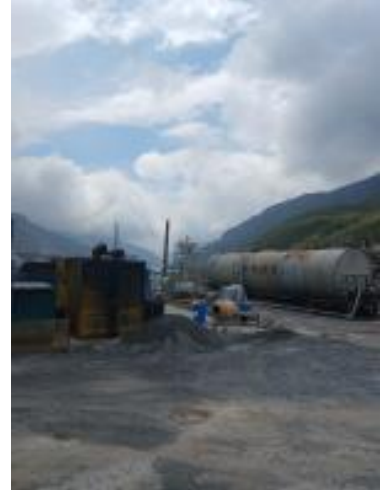
PROGRESIVA KM. 29+700
VISITA DE SEGUIMIENTO Y MONITOREO AL TRAMO 2 (OBRAS INICIALES) : VISITA A LA PLANTA DE
ASFALTO (ACTUALMENTE SIN ACTIVIDAD)

En la progresiva 29+700 se realiza visita de seguimiento y monitoreo a la planta de asfalto de la Contratista, donde se verifica que la 'planta de asfalto esta INACTIVA (sin actividad)

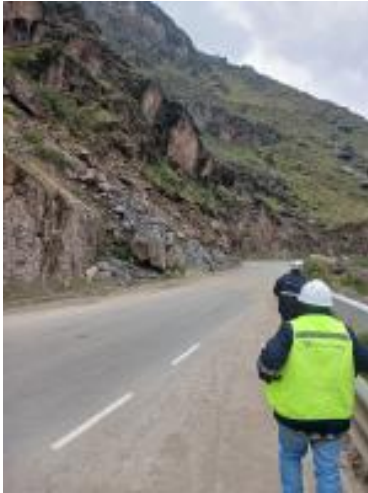
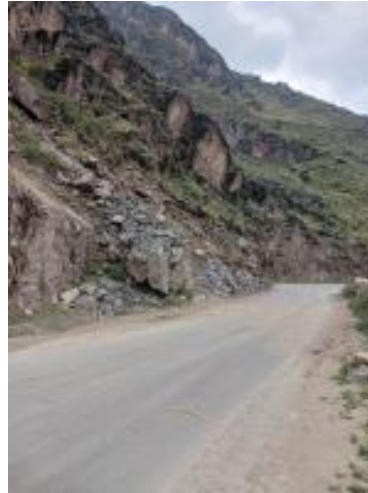
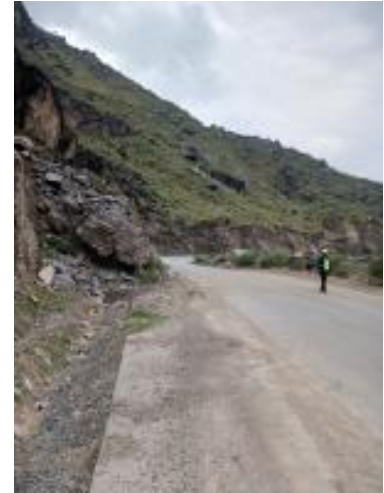
PROGRESIVA KM. 13+400
VISITA DE SEGUIMIENTO Y MONITOREO AL TRAMO 2 (OBRAS INICIALES) : ZONA DE DERRUMBE (CAIDA DE ROCAS)

En la progresiva Km. 13+400 se realiza acompañamiento al especialista de geología de la Supervisión a zona de derrumbe de rocas, que ha invadido parte del carril derecho de la vía. Es un derrumbe de vieja data, donde ocasiono destrucción del pavimento asfaltico colocado y tiene que ser atendido.
