BITACORA ELECTRÓNICA DE OBRA

Confirma Bitacora:	Nro Informe:	Fecha Informe:	Nombre De La Obra:	Personal Encargado:
Si	N ^o 007-2023-MTC/20.9/MJQY	30-11-2023	HUANUCO - LA UNION - HUALLANCA, TR 1	MICHAEL JESUS QUISPE YAURI.

OBRA: MEJORAMIENTO, CONSERVACIÓN POR NIVELES DE SERVICIO Y OPERACIÓN DEL CORREDOR VIAL: HUANUCO – LA UNIÓN – HUALLANCA – DV. ANTAMINA/ EMP. PE-3N (TINGO CHICO) – NUEVAS FLORES – LLATA – ANTAMINA.

(HUÁNUCO - PUNTO UNIÓN) KM 00+000 AL KM 52+920 DEL TRAMO I:

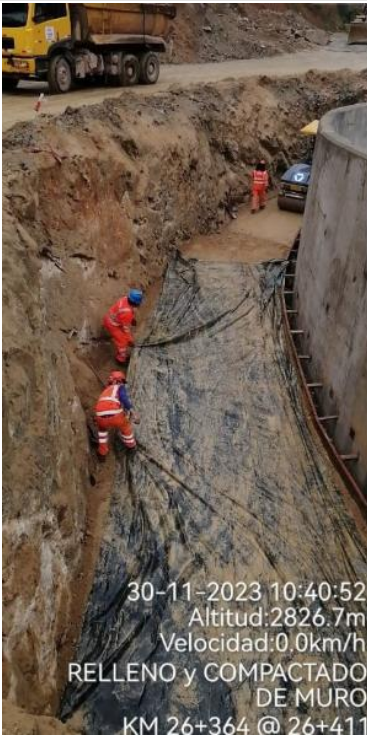
Foto1:

30-11-2023 10:40:52
Altitud:2826.7m
Velocidad:0.0km/h
RELLENO y COMPACTADO DE MURO
KM 26+364 @ 26+411

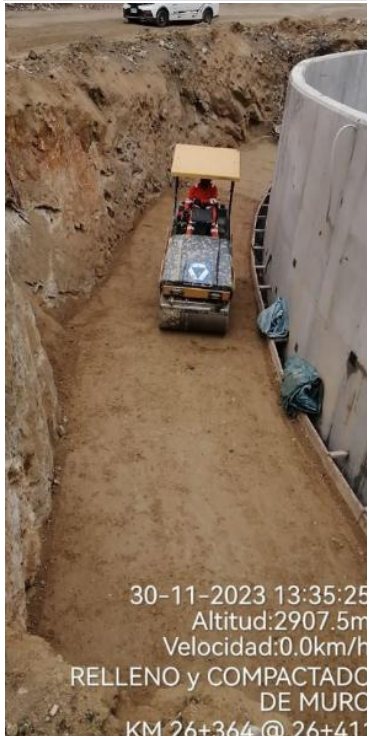
Foto2:

30-11-2023 13:35:25
Altitud:2907.5m
Velocidad:0.0km/h
RELLENO y COMPACTADO DE MURO
KM 26+364 @ 26+411
