## BITACORA ELECTRÓNICA DE OBRA

NUMERO DE INFORME No. 047-2023  
 CONTRATO DE OBRA: No. 103-2019-MTC/ 20 de fecha 24/09/2019  
 EMPRESA CONTRATISTA: CHINA ROAD AND BRIDGE CORPORATION SUCURSAL PERU  
 OBRA: SALDO DE OBRA: "MEJORAMIENTO, REHABILITACIÓN Y CONSERVACIÓN POR NIVELES DE SERVICIO Y OPERACIÓN DEL CORREDOR VIAL, LIMA – CANTA – HUAYLLAY –DV. COCHAMARCA – EMP.PE 3N" ( SALDO DE OBRAS INICIALES ( OI) TRAMO 2 CANTA - HUALLAY LONGITUD: 95.2 KMS.  
 MONTO DE OBRAS INICIALES : 338,725,656.80  
 SUPERVISOR: CONSORCIO CESEL - CAL Y MAYOR  
 CONTRATO DE CONSULTORIA DE OBRA N° 077-2014-MTC/20) ADENDA No. 4 DE FECHA,24-09-2019 LA OBRA ACTUALMENTE ESTA EN ACTIVIDAD ,  
 VISITA DE SEGUIMIENTO Y MONITOREO A LAS OFICINAS DE LA SUPERVISION  
 VISITA DE SEGUIMIENTO Y MONITOREO AL TRAMO 2 ( OBRAS INICIALES) DESDE KM. 0+000 AL KM. 95+600+700 (HUALLAY)

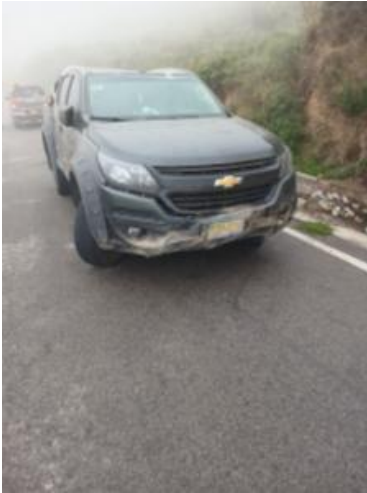
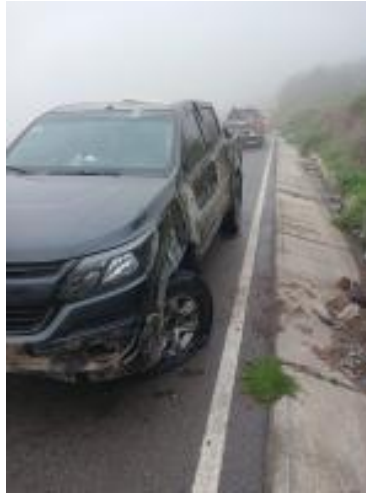
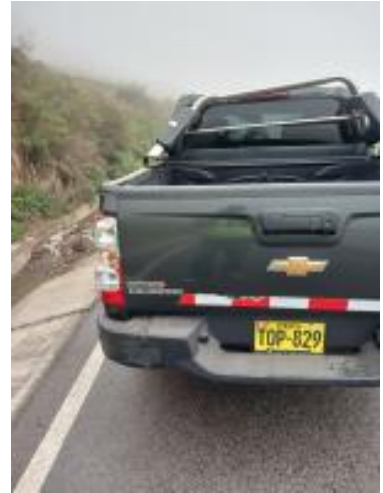
PROGRESIVA KM. 11+440

VISITA DE SEGUIMIENTO Y MONITOREO AL TRAMO 2 ( OBRAS INICIALES): INCIDENTE DE TRANSITO ( ENCUNETAMIENTO DE VEHICULO)

En la progresiva KM. 11+440 en las horas de la noche ha ocurrido un incidente donde una camioneta se encuneto por neblina del sector, estrellando la camioneta contra las cunetas del borde derecho de la vía. Se verifico el vehiculo tuvo daños materiales y no hubo heridos.

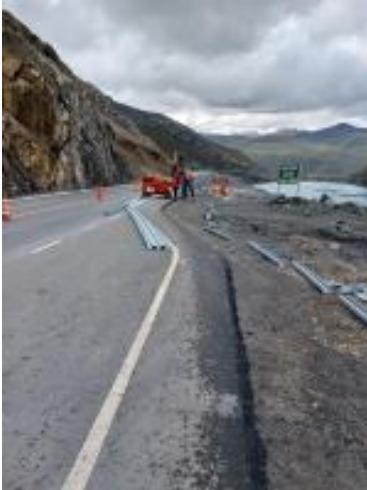
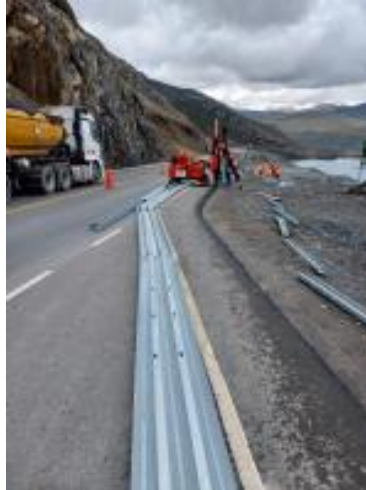
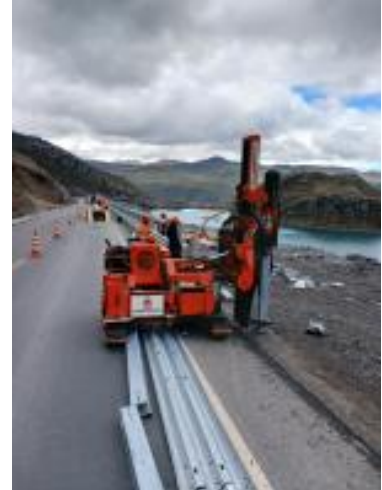
PROGRESIVA KM. 37+840 li  
CODIGO 01.01.08 SEÑALIZACION Y SEGURIDAD VIAL  
PARTIDA 01.01.08.20 BARRERA DE SEGURIDAD BORDE LATERAL ( HINCADA)

En la progresiva KM. 37+840 se realiza la colocación de barrera de seguridad borde lateral ( hincada) donde se utiliza una hincadora, una generador de energía y un taladro martillo y herramientas menores, trabajan 1 capataz, 1 operador de hincadora, 6 obreros, 2 vigías.

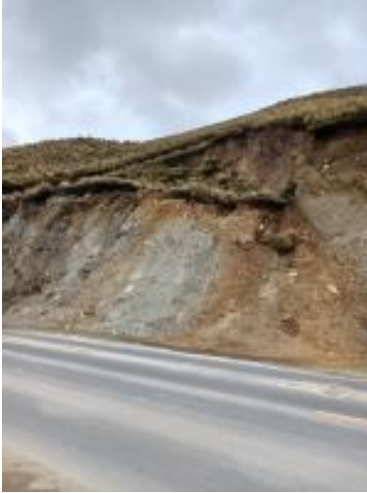
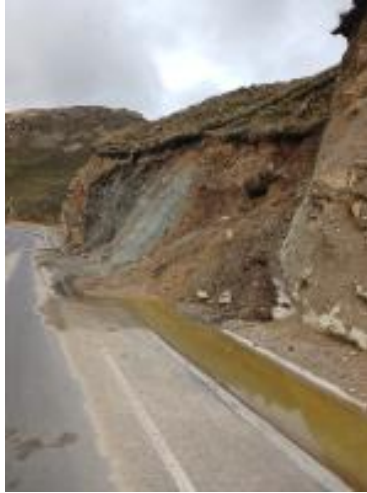
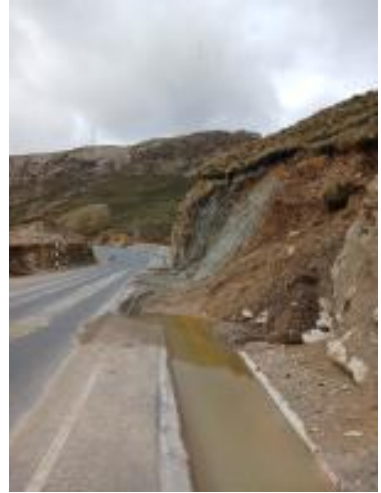
PROGRESIVA KM. 71+340  
VISITA DE SEGUIMIENTO Y MONITOREO AL TRAMO 2 ( OBRAS INICIALES) : ZONA DE DERRUMBES

En la progresiva KM. 71+340 se detecta en el lado izquierdo de la vía un sector de derrumbes en el talud superior izquierdo, donde actualmente esta activo. Es necesario atender este sector

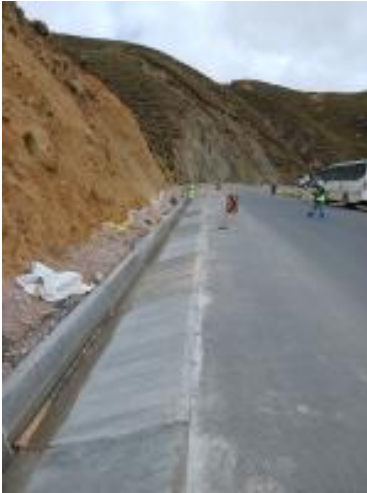
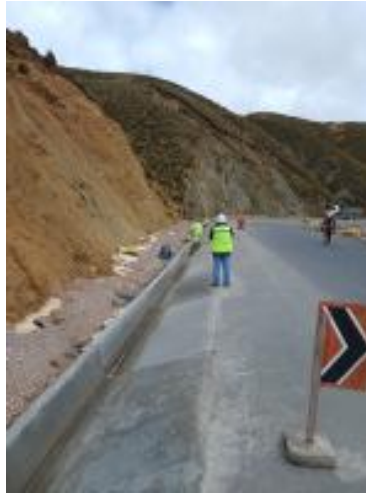
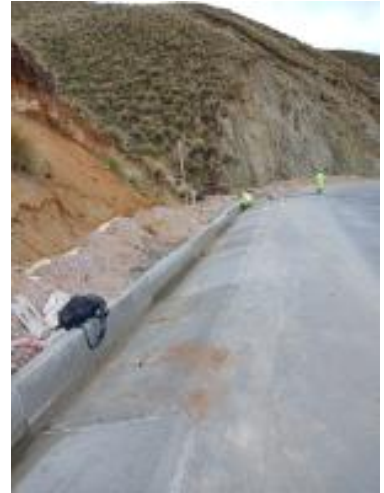
PROGRESIVA KM. 71+800

VISITA DE SEGUIMIENTO Y MONITOREO DEL TRAMO 2 ( OBRAS INICIALES): CONSTRUCCION DE CUNETAS

En la progresiva Km. 71+800 se ha realizado la construcción de cunetas triangulares tipo 1 (En el margen izquierdo de la vía) las cunetas se estan reparando, porque las mismas fueron vaciadas ayer en la tarde ocurriendo lluvias en el sector luego de vaciadas.

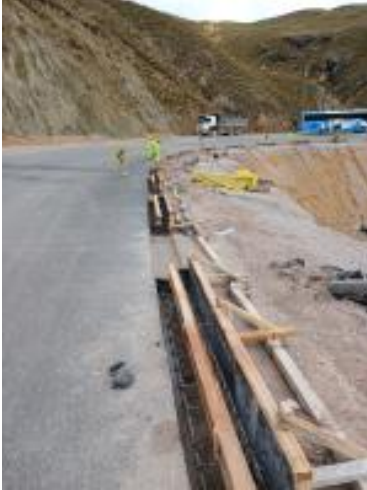
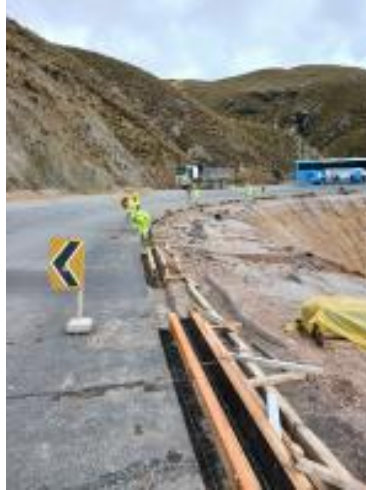
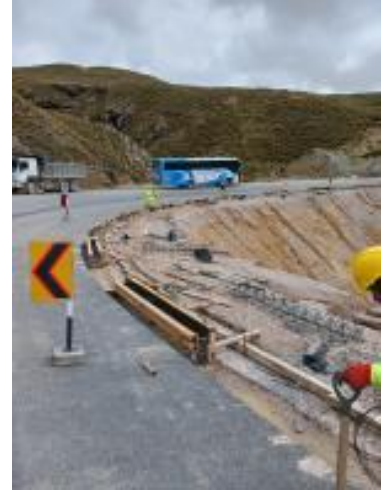
PROGRESIVA KM. 71+820 al 71+900  
CODIGO: 01.01.06 OBRAS DE ARTE  
PARTIDA: 01.01.06.29 BORDILLO

En las progresivas Km. 71+820 AL KM. 71+900 se realizo la excavación, ahora se coloca el acero y encofrado para la construcción de bordillos en el margen derecho de la vía, se utiliza herramientas menores, trabajan 1 capataz , 4 obreros.

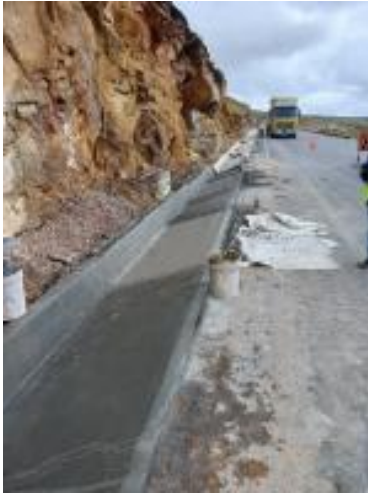
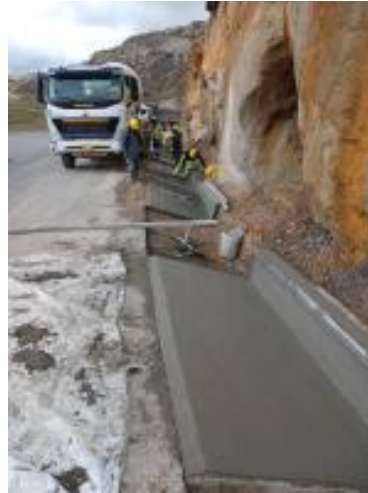
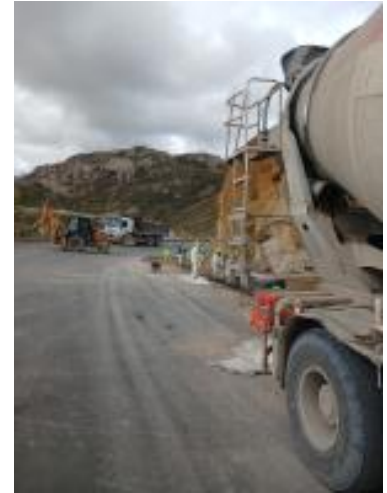
PROGRESIVA KM. 72+100  
CODIGO: 01.01.06 OBRAS DE ARTE  
PARTIDA: 01.01.06.20 CUNETETA TRIANGULAR TIPO I REVESTIDAS EN CONCRETO

En las progresivas Km. 72+100 se realiza la construcción de cunetas triangular tipo I revestidas de concreto en el margen izquierdo de la vía , se utiliza herramientas menores, trabajan 1 capataz , 6 obreros.

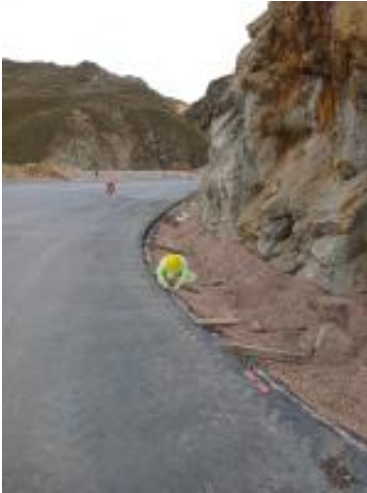
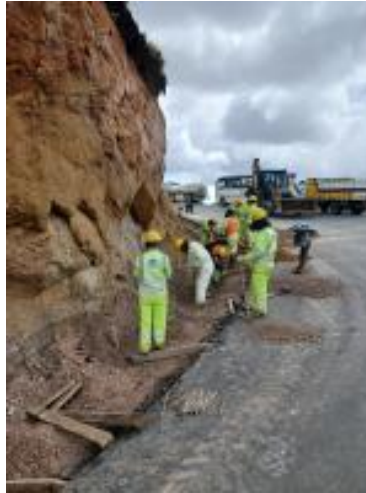
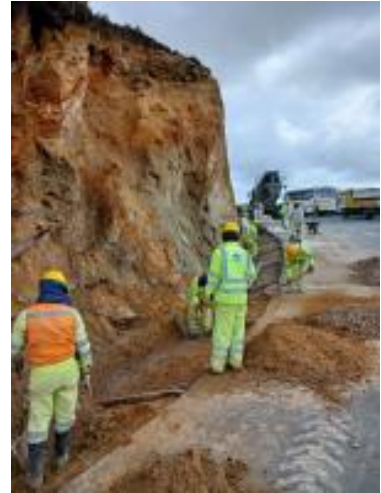
PROGRESIVA KM. 72+100 a km. 72+180

CODIGO: 01.01.06 OBRAS DE ARTE PARTIDA: 01.01.06.20 CUNETETA TRIANGULAR TIPO I  
REVESTIDAS EN CONCRETO

En las progresivas Km. 72+100 a 72+180 se realiza la excavación, colocación de encofrado y construcción de cunetas triangular tipo I revestidas de concreto en el margen izquierdo de la via , se utiliza herramientas menores, trabajan 1 capataz , 6 obreros.

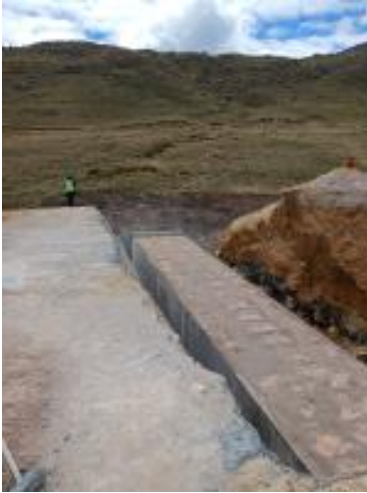
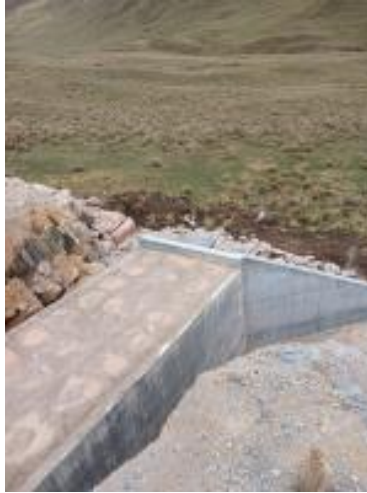
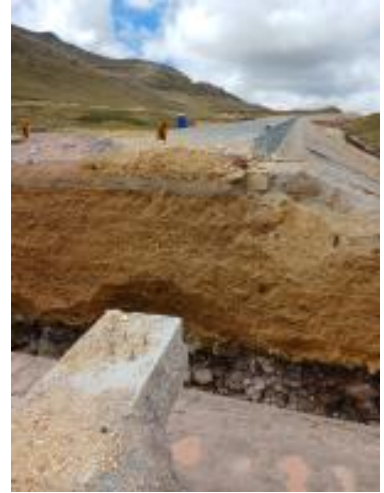
PROGRESIVA KM. 94+180  
VISITA DE SEGUIMIENTO Y MONITOREO AL TRAMO 2 ( OBRAS INICIALES): ALCANTARILLA MARCO ( LABORES DE RESANADO DEL CONCRETO)

En la progresiva Km. 94+180 se realiza visita de seguimiento y monitoreo al tramo 2 ( obras iniciales) se visita al sitio donde se ha construido una alcantarilla marco, el cual se espera que se cumplan los días de fraguado, para el retiro total del encofrado, actualmente se realiza el resanado del concreto vaciado.En el lugar trabajan 2 obreros.

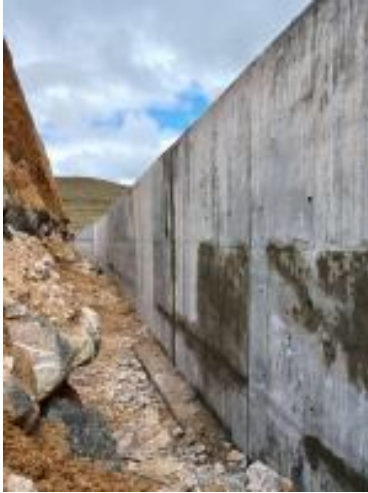
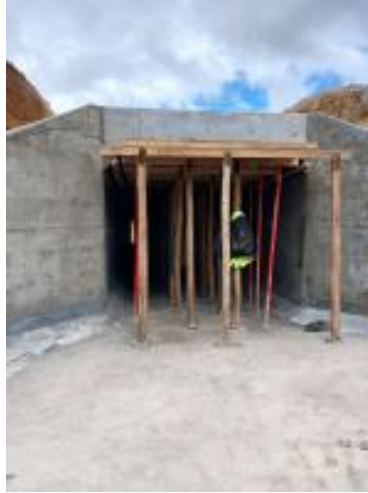
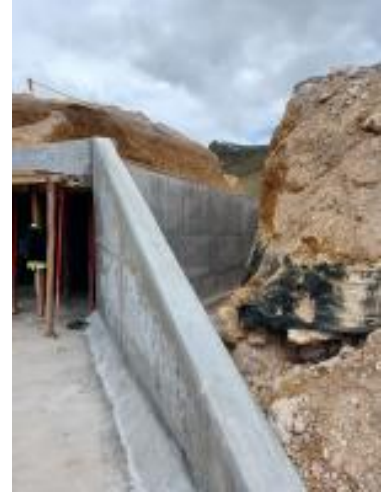
PROGRESIVA KM. 94+180

VISITA DE SEGUIMIENTO Y MONITOREO AL TRAMO 2 ( OBRAS INICIALES): ALCANTARILLA MARCO ( LABORES DE RESANADO DEL CONCRETO) ( VISTA DESDE ABAJO)

En la progresiva Km. 94+180 se realiza visita de seguimiento y monitoreo al tramo 2 ( obras iniciales) se visita al sitio donde se ha construido una alcantarilla marco, el cual se espera que se cumplan los días de fraguado, para el retiro total del encofrado, actualmente se realiza el resanado del concreto vaciado. En el lugar trabajan 2 obreros.

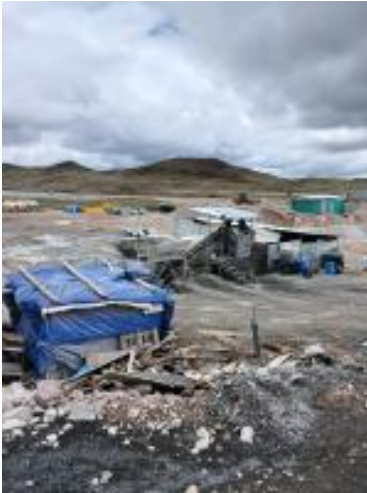
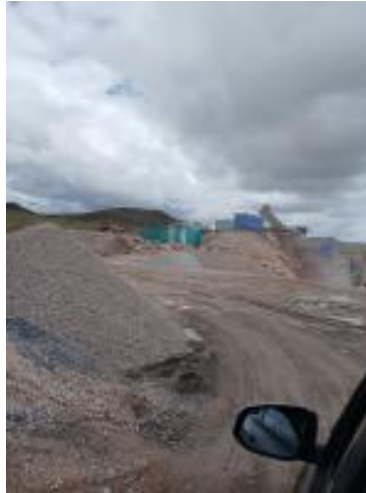
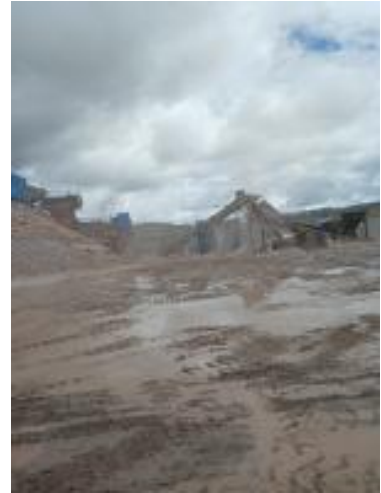
PROGRESIVA KM. 29+700

VISITA DE SEGUIMIENTO Y MONITOREO AL TRAMO 2 ( OBRAS INICIALES) : VISITA A LA PLANTA DE ASFALTO ( ACTUALMENTE SIN ACTIVIDAD) Y CHANCADORA ( EN ACTIVIDAD)

Progresiva KM. 29+700 se realiza visita de seguimiento y monitoreo a la planta de asfalto que actualmente esta sin actividad si esta activo la chancadora ubicado en el margen izquierdo, donde se realiza el chancado de material. Se utiliza un cargador frontal

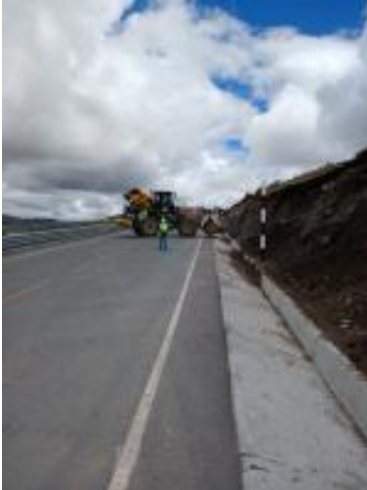
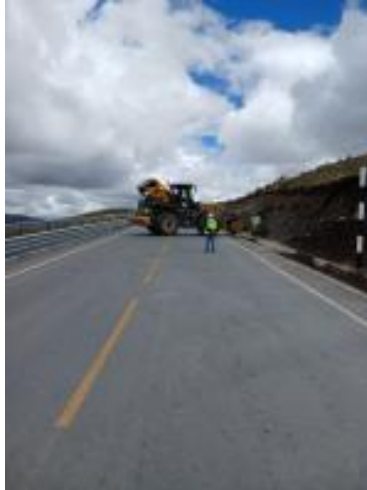
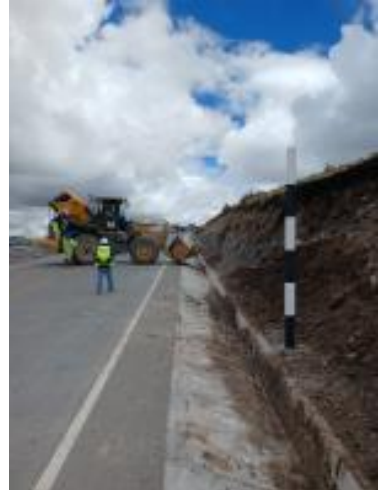
PROGRESIVA KM. 55+200

VISITA DE SEGUIMIENTO Y MONITOREO AL TRAMO 2 ( OBRAS INICIALES) : LABORES DE LIMPIEZA DE CUNETAS

En la progresiva Km. 55+200 se realiza visita de seguimiento y monitoreo al tramo 2 ( obras iniciales , donde se realiza la limpieza de cunetas en el lado izquierdo de la vía, se utiliza un cargador frontal el cual se ha malogrado y ocasionando una tranca en el sector por una hora. trabajan 1 capataz, 6 obreros 1 operador, 2 vigias.

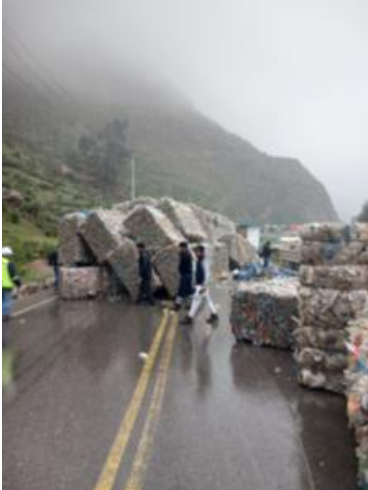
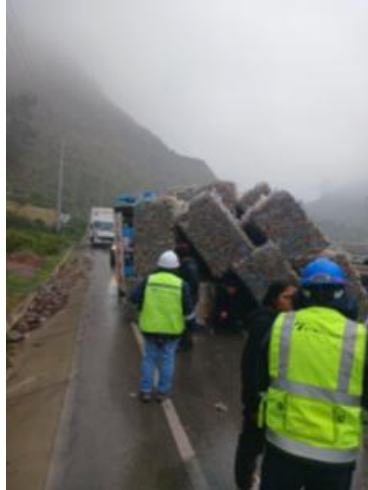
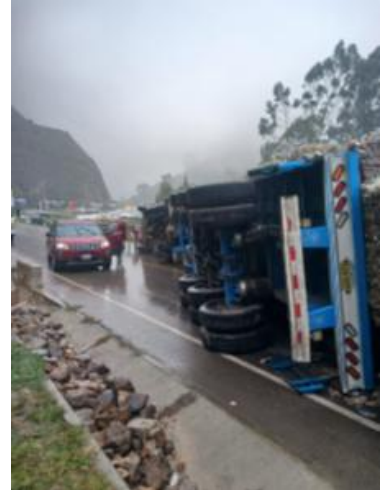
PROGRESIVA KM. 15+980  
VISITA DE SEGUIMIENTO Y MONITOREO AL TRAMO 2 ( OBRAS INICIALES): ACCIDENTE DE TRANSITO ( TRAILER VOLTEADO)

En la progresiva KM. 15+980 se realiza visita de seguimiento y monitoreo al tramo 2 ( obras iniciales), donde ha ocurrido un volcamiento de un trailer cargado con productos de plásticos reciclados, impidiendo el paso en toda la vía. Se comunico a la Conbratista para que active plan de emergencia y traiga un equipo o grua para restablecer el paso.

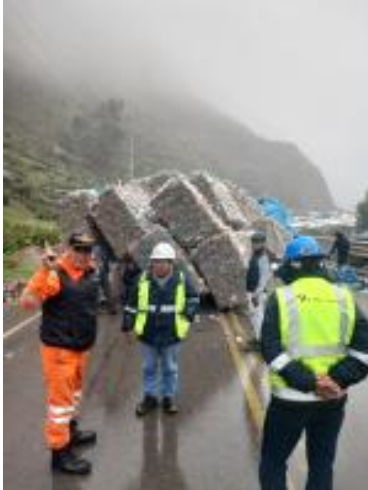
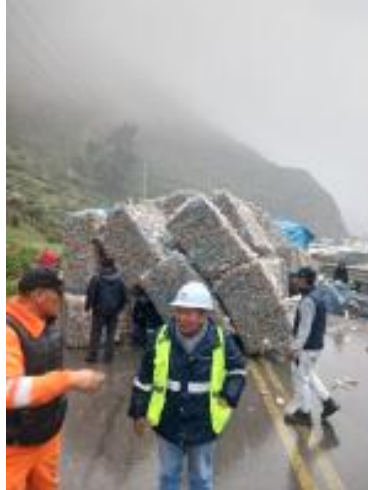
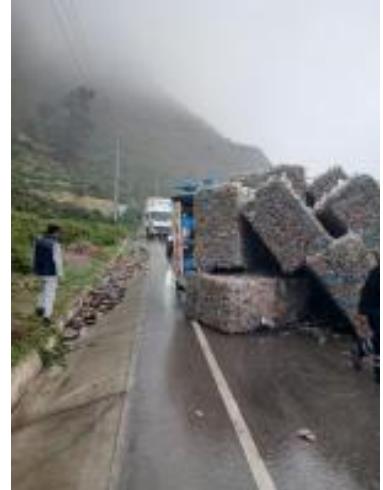
PROGRESIVA KM. 15+980  
VISITA DE SEGUIMIENTO Y MONITOREO AL TRAMO 2 ( OBRAS INICIALES): ACCIDENTE DE TRANSITO ( TRAILER VOLTEADO)

En la progresiva KM. 15+980 se realiza visita de seguimiento y monitoreo al tramo 2 ( obras iniciales), donde ha ocurrido un volcamiento de un trailer cargado con productos de plásticos reciclados, impidiendo el paso en toda la vía. Se comunico a la Conbtratista para que active plan de emergencia y traiga un equipo o grua para restablecer el paso.

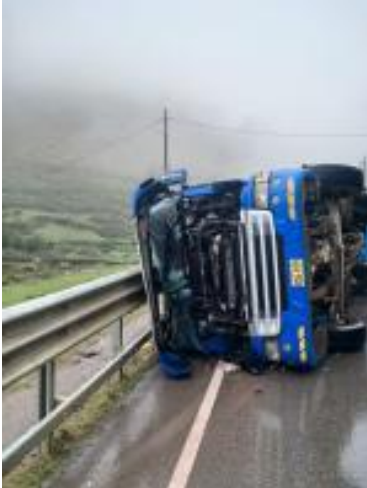
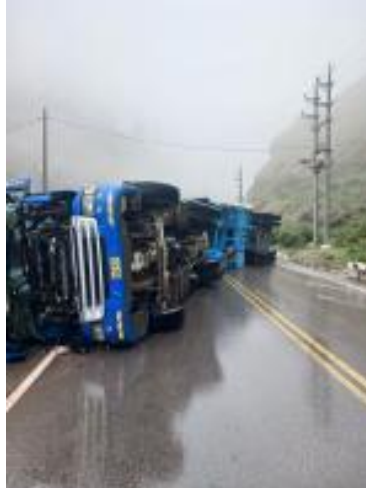
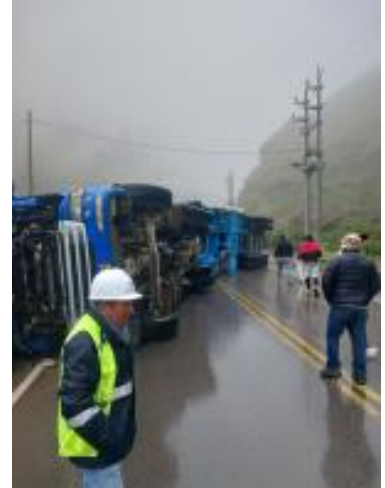
PROGRESIVA KM. 15+980

VISITA DE SEGUIMIENTO Y MONITOREO AL TRAMO 2 ( OBRAS INICIALES): ACCIDENTE DE TRANSITO ( TRAILER VOLTEADO)

En la progresiva KM. 15+980 se realiza visita de seguimiento y monitoreo al tramo 2 ( obras iniciales), donde ha ocurrido un volcamiento de un trailer cargado con productos de plásticos reciclados, impidiendo el paso en toda la vía. Se comunico a la Conbratista para que active plan de emergencia y traiga un equipo o grua para restablecer el paso. Se recopiló información del suceso y se averiguo que el trailer desde la progresiva km 16 acelero para pasar a un camión , en plena lluvia, donde la textura del pavimento de concreto, es resbaladizo cuando esta mojado , ocasionando que el trailer se deslice y voltee la carga,

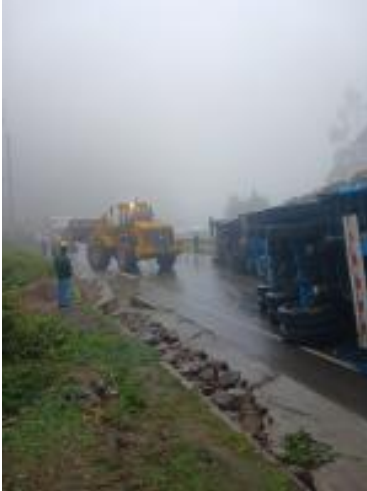
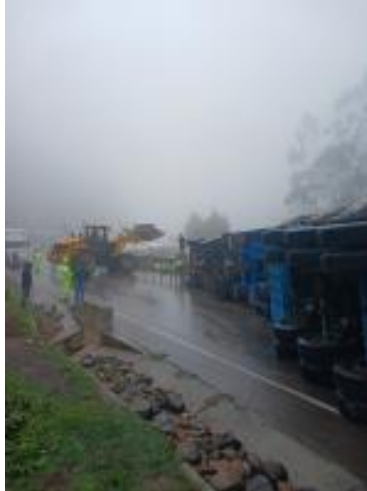
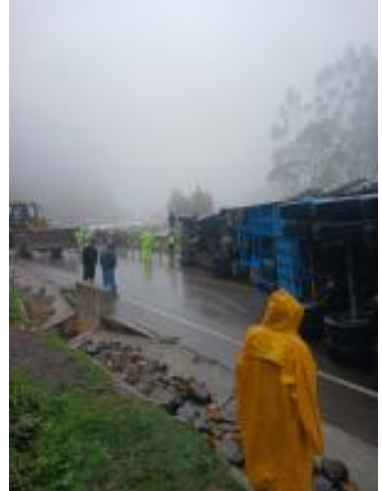
PROGRESIVA KM. 15+980

VISITA DE SEGUIMIENTO Y MONITOREO AL TRAMO 2 ( OBRAS INICIALES): ACCIDENTE DE TRANSITO ( TRAILER VOLTEADO)

En la progresiva KM. 15+980 se realiza visita de seguimiento y monitoreo al tramo 2 ( obras iniciales), donde ha ocurrido un volcamiento de un trailer cargado con productos de plásticos reciclados, impidiendo el paso en toda la vía. Se comunico a la Conbratista para que active plan de emergencia y traiga un equipo o grua para restablecer el paso. Se recopiló información del suceso y se averiguo que el trailer desde la progresiva km 16 acelero para pasar a un camión , en plena lluvia, donde la textura del pavimento de concreto, es resbaladizo cuando esta mojado , ocasionando que el trailer se deslice y voltee la carga, La contratista aporto un cargador frontal y un camión grua para descargar al trailer para poder arrimarlo y dejar un carril de acceso,

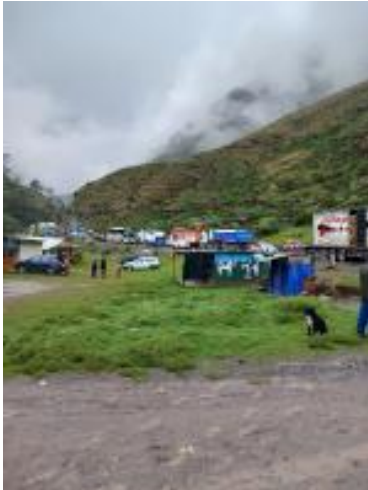
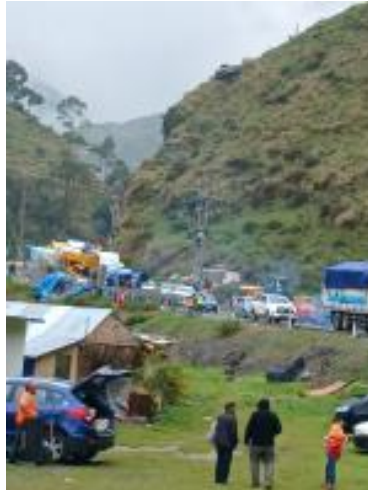
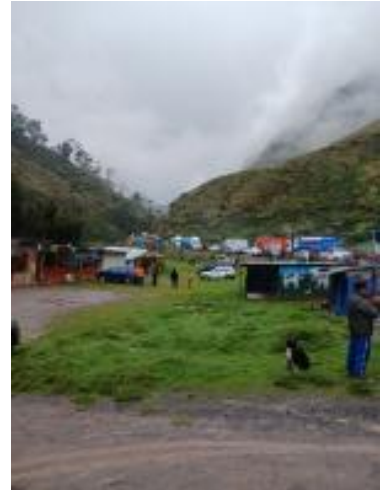
PROGRESIVA KM. 15+980

VISITA DE SEGUIMIENTO Y MONITOREO AL TRAMO 2 ( OBRAS INICIALES): ACCIDENTE DE TRANSITO ( TRAILER VOLTEADO) pase restringido

En la progresiva KM. 15+980 se realiza visita de seguimiento y monitoreo al tramo 2 ( obras iniciales), donde ha ocurrido un volcamiento de un trailer cargado con productos de plásticos reciclados, impidiendo el paso en toda la vía. Se comunico a la Contratista para que active plan de emergencia y traiga un equipo o grua para restablecer el paso. A las 2 .20 pm se restablecio el transito restringido a un solo carril, el trailer se arrimo al otro carril, y se recomendo a la Contratista la colocación de señalización del sector, para evitar otro accidente.

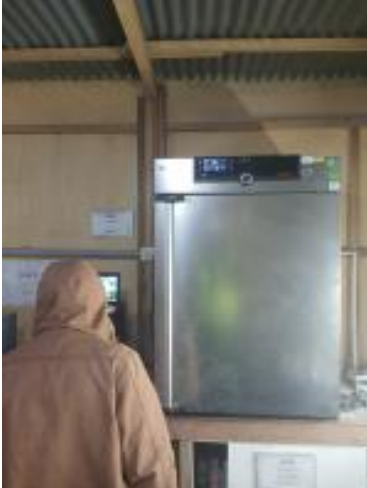
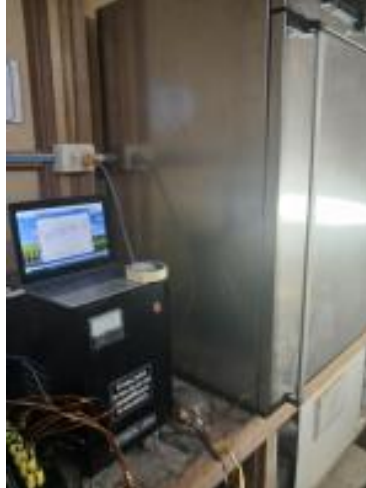
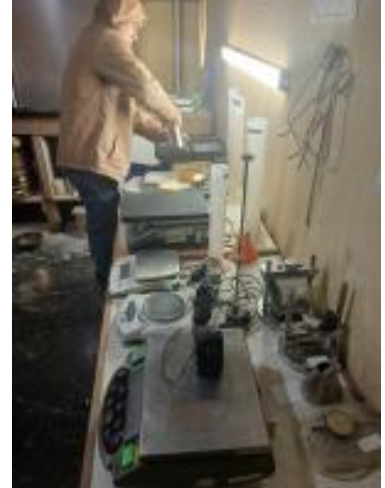
PROGRESIVA KM. 21+400

VISITA DE SEGUIMIENTO Y MONITOREO AL LABORATORIO DE LA SUPERVISION: CONTINUACION DE CALIBRACION DE EQUIPOS (BALANZAS)

En la progresiva Km. 21+400 se realiza visita de verificación de recursos en el laboratorio de suelos y pavimentos de la supervisión, se verifica la presencia de los técnicos de la supervisión y se inicia la calibración de equipos de laboratorio de suelos y pavimentos, donde hoy se calibrara hornos, mufles y balanzas, esto es realizado por la Empresa RELES, certificada por INACAL. Se continua con la calibración de balanzas
