## BITACORA ELECTRÓNICA DE OBRA

NUMERO DE INFORME No. 048-2023  
CONTRATO DE OBRA: No. 103-2019-MTC/ 20 de fecha 24/09/2019  
EMPRESA CONTRATISTA: CHINA ROAD AND BRIDGE CORPORATION SUCURSAL PERU  
OBRA: SALDO DE OBRA: "MEJORAMIENTO, REHABILITACIÓN Y CONSERVACIÓN POR NIVELES DE SERVICIO Y OPERACIÓN DEL CORREDOR VIAL, LIMA – CANTA – HUAYLLAY –DV. COCHAMARCA – EMP.PE 3N" ( SALDO DE OBRAS INICIALES ( OI) TRAMO 2 CANTA - HUALLAY LONGITUD: 95.2 KMS.  
MONTO DE OBRAS INICIALES : 338,725,656.80  
SUPERVISOR: CONSORCIO CESEL - CAL Y MAYOR  
CONTRATO DE CONSULTORIA DE OBRA N° 077-2014-MTC/20) ADENDA No. 4 DE FECHA,24-09-2019 LA OBRA ACTUALMENTE ESTA EN ACTIVIDAD ,  
VISITA DE SEGUIMIENTO Y MONITOREO A LAS OFICINAS DE LA SUPERVISION  
VISITA DE SEGUIMIENTO Y MONITOREO AL TRAMO 2 ( OBRAS INICIALES) DESDE KM. 0+000 AL KM. 95+600+700 (HUALLAY)

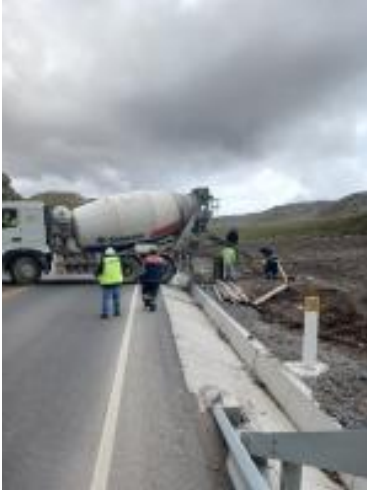
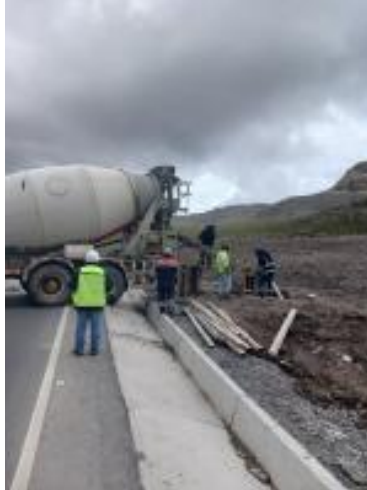
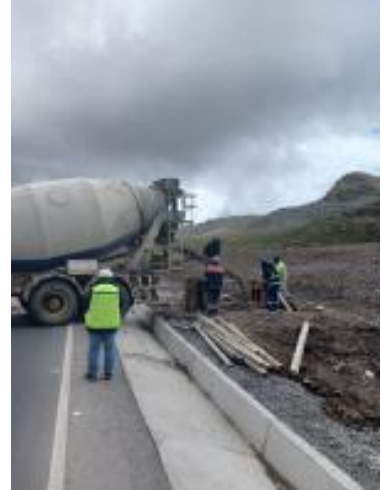
PROGRESIVA KM. 46+360

En la progresiva Km. 46+360 se realiza el vaciado de mezcla de concreto para la construcción de estructura de soporte de señales informativas., se utiliza un camión mixer y herramientas menores, trabajan 1 capataz, 1 operador de mixer, 2 vigias y 2 obreros

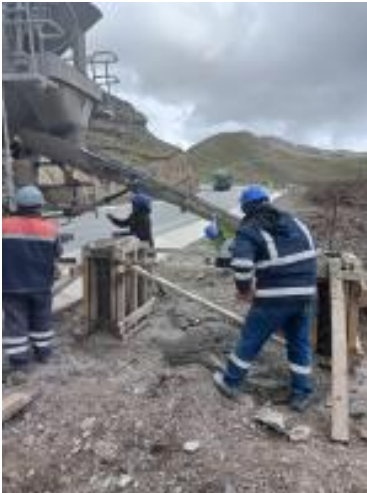
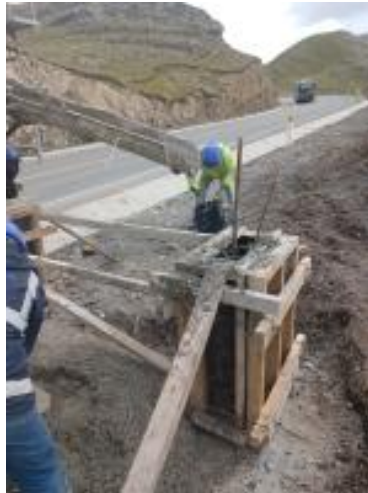
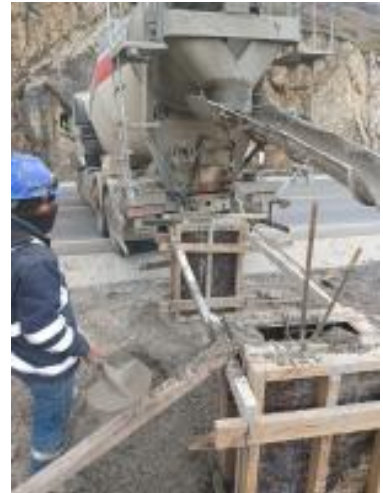
En la progresiva Km. 46+360 se realiza el vaciado de mezcla de concreto para la construcción de estructura de soporte de señales informativas., se utiliza un camión mixer y herramientas menores, trabajan 1 capataz, 1 operador de mixer, 2 vigias y 2 obreros

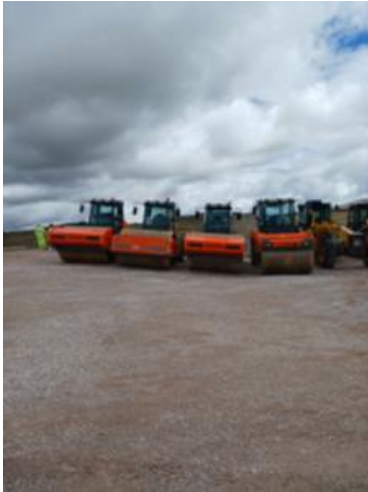
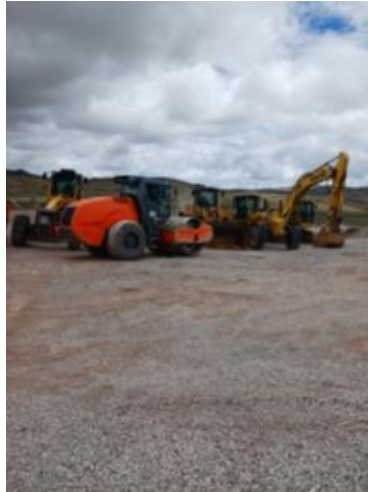
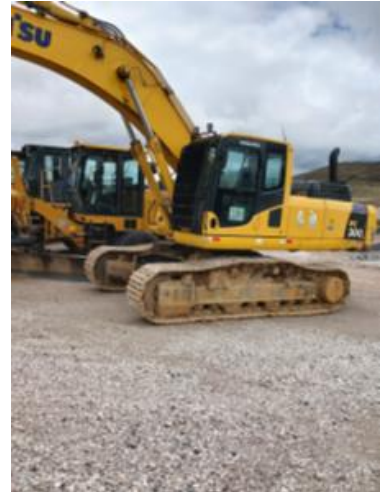
Desde la progresiva Km. 29+700 al 80+200 se realizo una apreciación de las maquinarias y equipos que están en obra, unos estacionados en las diferentes areas auxiliares y otros en actividad en todo el tramo 2 .

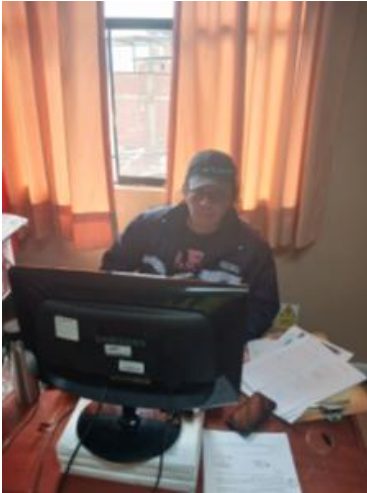
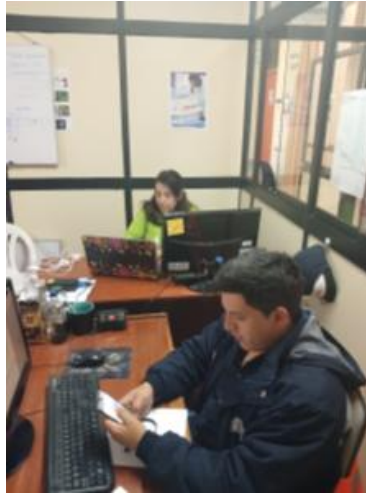
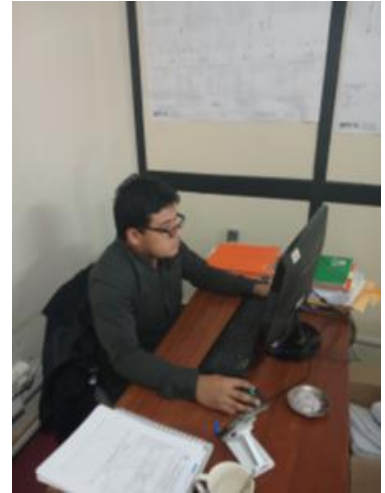
En el poblado de canta, se realiza visita de seguimiento y monitoreo a las oficinas de la supervisión, donde se verifica la presencia del jefe de supervisión, especialistas, técnicos y personal administrativo realizando labores de oficina,
