## BITACORA ELECTRÓNICA DE OBRA

<b>Confirma Bitacora:</b> Si	<b>Nro Informe:</b> 135 CON T68- 2023	<b>Fecha Informe:</b> 01 - 12 - 2023	<b>Nombre De La Obra:</b> TUNEL SANTA TERESA - MACCHUPICCHU	<b>Personal Encargado:</b> NATALY SUSI CABALLON PAUCAR
---------------------------------	---	---	---	--

INFORME Y/O REPORTE N°135\_CONTRATO N°68-2023-MNT. TÚNEL MACHUPICCHU/NSCP.2023.

Obra: "MEJORAMIENTO DE LA CARRETERA SANTA MARÍA - SANTA TERESA - PUENTE HIDROELÉCTRICA MACHUPICCHU, ITEM B.- CONSTRUCCIÓN DE TÚNEL Y ACCESOS".

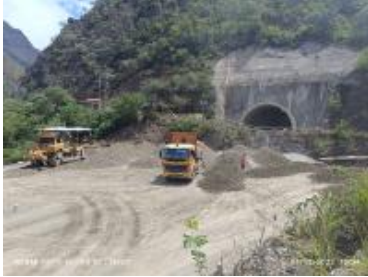
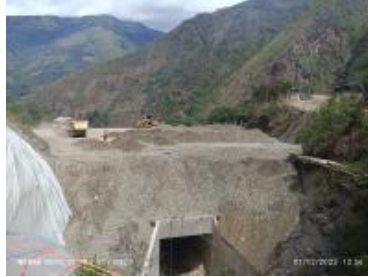
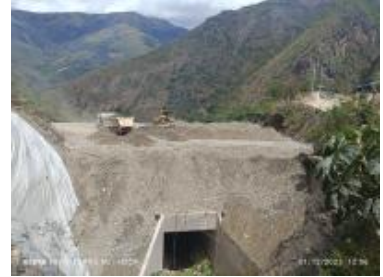
PROGRESIVA: KM6+200  
CONFORMACIÓN DE RELLENO DE ALCANTARILLA MCA 5x5M.

SE APRECIA EL RELLENO Y COMPACTADO CON MATERIAL ZARANDEADO PARA RELLENO EN LA ALCANTARILLA MCA DE 5x5M. SE APRECIA QUE SE FALTA POR RELLENAR ENTRE 2.00 M - 2.50M.  
MO: 1 INGENIERO ASISTENTE DE OBRAS DE ARTE, 1 CAPATAZ, 10 OPERADORES, 4 OFICIALES, 3 PEONES, 1 VIGÍA, 1 PREVENCIÓNISTA (SSOMA).  
EM: 1 TRACTOR SOBRE ORUGA, 1 RODILLO COMPACTADOR LISO, 8 VOLQUETES, HERRAMIENTAS MANUALES.

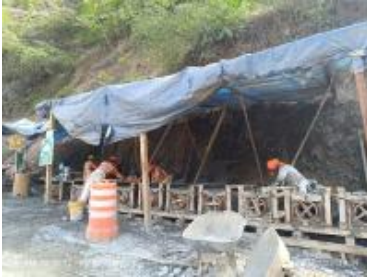
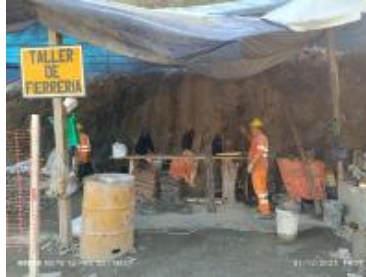
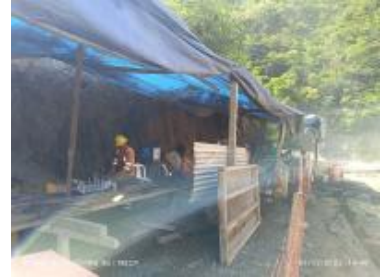
PROGRESIVA: KM6+260 (ACCESO PROVISIONAL AL TÚNEL)  
TALLER PROVISIONAL DE CARPINTERÍA METÁLICA Y DE MADERA.  
VACIADO DE CONCRETO PARA CAJAS CAZ

SE APRECIA QUE AL DÍA SE EJECUTA 10 UNIDADES DE CAZ PREFABRICADOS.  
MO: 1 ESPECIALISTA DE OBRAS DE ARTE, 1 INGENIERO ASISTENTE DE OBRAS DE ARTE, 1  
CAPATAZ, 1 OPERADOR, 3 OPERARIOS, 2 OFICIALES.  
EM: 1 AMOLADORA, 1 MIXER, 1 VIBRADORA PARA CONCRETO.

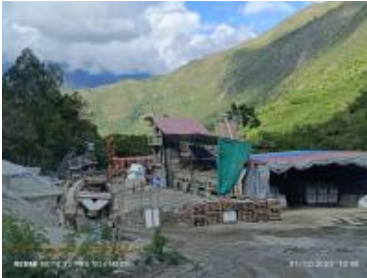
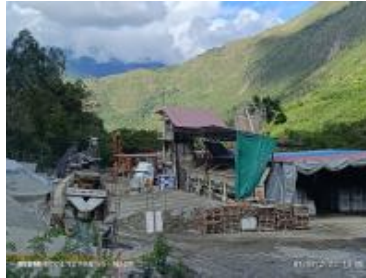
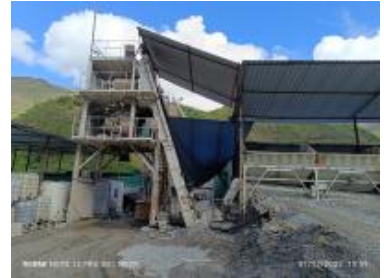
PLANTA DE CONCRETO: PRODUCCIÓN DE CONCRETO, PRODUCCIÓN DE SHOTCRETE PARA EL TÚNEL.

• Actividad en la Planta de concreto, producción de concreto para CAZ. Planta Trituradora (Chancadora), del 27.11.2023 al 01.12.2023 se continua con el desmontaje. En la planta de concreto se aprecia a los colaboradores que están directamente en contacto con los insumos de para mezcla de concreto, sin respiradores (full face).

SE APRECIA A LOS COLABORADORES QUE ESTAN DIRECTAMENTE EN CONTACTO CON LO INSUMOS DE PARA MEZCLA DE CONCRETO Y SHOTCRETE, SIN RESPIRADORES (FULL FACE). SE APRECIA PRODUCCIÓN DE CONCRETO, PRODUCCIÓN DE SHOTCRETE PARA EL TÚNEL CON SU RESPECTIVO CONTROL DE CALIDAD.

- Se recomienda al contratista continuar con la programación de las actividades en cumplimiento al cronograma actual aprobado. Se recomienda constante mantenimiento de sus equipos y maquinarias; por otra parte, recomienda al contratista hacer entrega de EPPs a los colaboradores en obra.

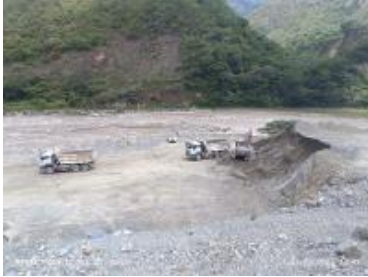
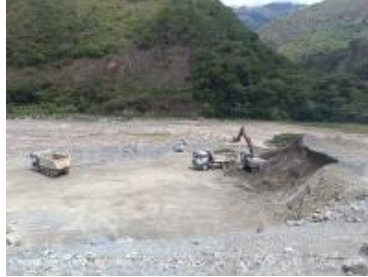
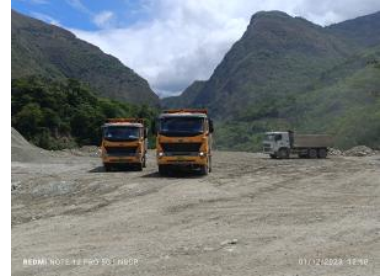
PROGRESIVA: KM 4+980  
ELIMINACIÓN DE MATERIAL EXCAVADO PROVENIENTE DE LOS TRABAJOS EN TÚNEL.  
ZARANDEO PARA MATERIAL DE RELLENO.  
TRANSPORTE DE MATERIAL DE RELLENO PARA SUB RASANTE.  
TRASLADO DE MATERIAL PARA SUBBASE A UN ÁREA MAS SEGURO.

- Teniendo en cuenta las constantes precipitaciones pluviales (lluvias de moderada a alta intensidad) se recomienda prevenir la seguridad en el DME KM4+980.

MO: 1 PREVENCIÓNISTA (SSOMA), 1 CAPATAZ, 13 OPERADORES, 1 PERSONAL DE PISO, 1 VIGÍA O CONTROLADOR.  
EM: 2 EXCAVADORAS SOBRE ORUGA, 9 VOLQUETES, 2 CARGADOR FRONTAL.

- Se recomienda prevenir la seguridad en el DME KM4+980 teniendo en cuenta las constantes precipitaciones pluviales (lluvias de moderada a alta intensidad).

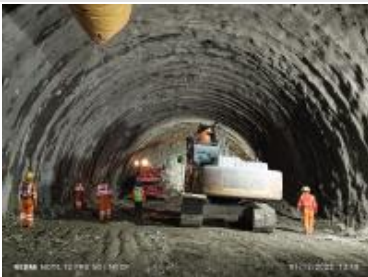
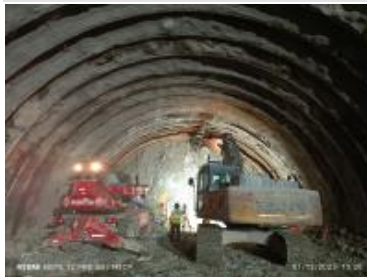
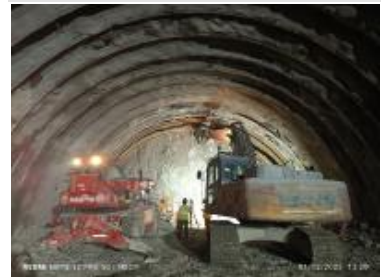
SE APRECIA ACTIVIDADES PROPIAS A LA EXCAVACIÓN DE ROCA TIPO V Y ACTIVIDADES QUE SE GENERAN DESPUES DE ESTA, EN EL PORTAL DE SALIDA DEL TUNEL HACIA LA BAHÍA; EL MATERIAL EXCAVADO SE PROCEDE A ELIMINAR AL DME KM4+980. LUEGO DE LA VERIFICACIÓN DE LAS ACTIVIDADES Y PREVIA LA AUTORIZACIÓN DE LA SUPERVISIÓN SE PROCEDE A REALIZAR EL LANZAMIENTO DE SHOTCRETE PARA REFUERZO DEL ÁREA EXCAVADA, LUEGO SE REALIZA LA INSTALACIÓN DE CIMBRAS O CERCHAS PARA ROCA TIPO V PARA PROSEGUIR CON EL LANZAMIENTO DE SHOTCRETE PARA REFUERZO, ES NECESARIO INDICAR QUE, YA INSTALADAS LAS CIMBRAS O CERCHAS, EN 8M SE PROCEDE INSTALAR LOS MICROPILOTES EN ROCA TIPO V (12M CON TRASLAPE DE 4M) E INYECCIÓN DE LECHADA EN LOS MICROPILOTES.  
 MO: 1 ESPECIALISTA DE TUNEL, 1 CAPATAZ, 13 OPERADORES, 1 OPERARIO, 4 OFICIALES, 1 TÉCNICO ELECTRICISTA, 1 MECÁNICO, 1 VIGÍA, 1 TOPOGRAFO, 1 AUXILIAR DE TOPOGRAFÍA, 1 PREVENIONISTA (SSOMA).  
 EM: 1 MARTILLO HIDRÁULICO (PICOTÓN), 1 CARGADOR FRONTAL, 4 VOLQUETES, 1 JUMBO, 1 TELEHANDLER, 1 EQUIPO ROBOTIZADO PARA LANZAMIENTO DE SHOTCRETE, 4 MIXERES, HERRAMIENTAS MANUALES, 1 ESTACIÓN TOTAL ROBÓTICA.

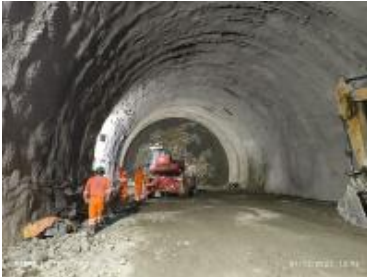
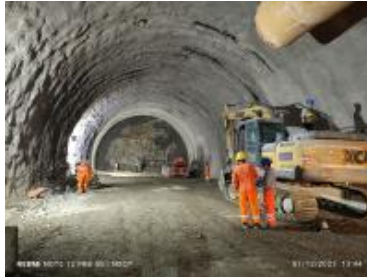
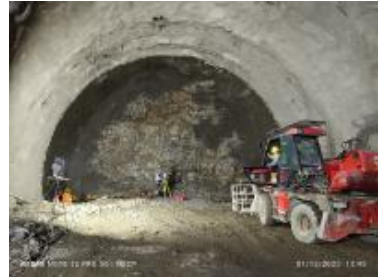
SE CONTINUA CON LA EJECUCIÓN DEL ADICIONAL N°10. SE APRECIA PROCESOS CONSTRUCTIVOS DE PERFORACIÓN, VOLADURA, EXCAVACIÓN DE ROCA TIPO IV EN BAHÍA HACIA PORTAL DE SALIDA DEL TÚNEL, ELIMINACIÓN DE ROCA TIPO IV, INSTALACIÓN DE PERNOS, CIMBRAS O CERCHAS PARA ROCA TIPO IV, LUEGO DE LA VERIFICACIÓN DE LAS ACTIVIDADES Y PREVIA LA AUTORIZACIÓN DE LA SUPERVISIÓN SE PROCEDE A REALIZAR EL LANZAMIENTO DE SHOTCRETE PARA REFUERZO DEL ÁREA EXCAVADA Y DE LA CIMBRA INSTALADA; ACTIVIDADES QUE SE VIENEN REALIZANDO EN LOS TURNOS DIURNO Y NOCTURNO.  
 MO: 1 ESPECIALISTA DE HIDROLOGÍA E HIDRÁULICA SUPERVISIÓN, 1 ESPECIALISTA DE GEOLOGÍA Y GEOTECNIA SUPERVISIÓN, 1 ESPECIALISTA DE OBRAS DE ARTE SUPERVISIÓN, 1 ESPECIALISTA DE SEGURIDAD SUPERVISIÓN, 1 LABORATORISTA DE LA SUPERVISIÓN, 1 ASISTENTE DE TOPOGRAFÍA Y 1 AUXILIAR DE LA SUPERVISIÓN, 1 INGENIERO DE TÚNEL, 1 PREVENCIÓNISTA (SSOMA), 1 CAPATAZ, 17 OPERADORES, 6 OPERARIOS, 4 OFICIALES, 1 TÉCNICO ELECTRICISTA, 1 MECÁNICO, 1 VIGÍA, 1 TOPOGRAFO, 1 AUXILIAR DE TOPOGRAFÍA, 1 AYUDANTE DE TOPOGRAFÍA.

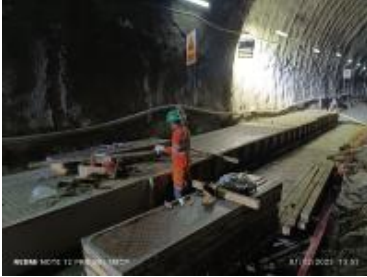
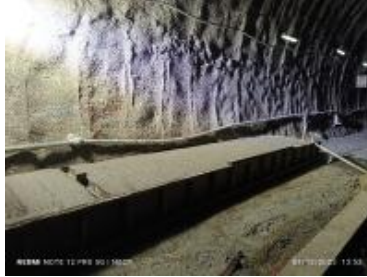
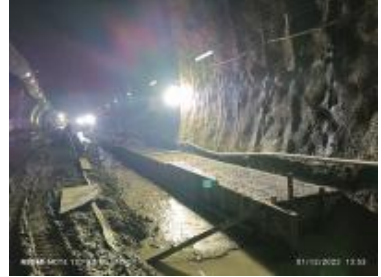
PROGRESIVA: KM7+290@KM7+326  
VACIADO DE CONCRETO PARA ZAPATA HASTIAL IZQUIERDO.

MO: 1 ESPECIALISTA DE OBRAS DE ARTE, 1 INGENIERO ASISTENTE DE OBRAS DE ARTE, 1 CAPATAZ, 2 OPERADORES, 3 OPERARIOS, 2 OFICIALES, 2 PEONES.  
EM: 1 VIBRADORA PARA CONCRETO, 2 MIXER, HERRAMIENTAS MANUALES.

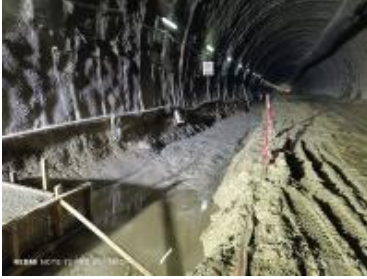
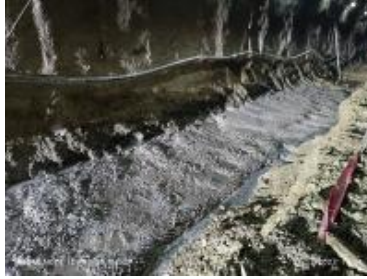
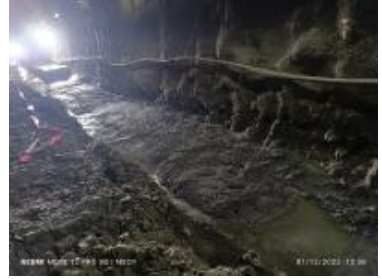
PROGRESIVA: KM7+326@KM7+345  
VACIADO DE SOLADO PARA ZAPATA EN HASTIAL IZQUIERDO DEL TÚNEL.

MO: 1 ESPECIALISTA DE OBRAS DE ARTE, 1 INGENIERO ASISTENTE DE OBRAS DE ARTE, 1 CAPATAZ, 2 OPERADORES, 3 OPERARIOS, 2 OFICIALES, 2 PEONES.  
EM: 1 VIBRADORA PARA CONCRETO, 2 MIXER, HERRAMIENTAS MANUALES.

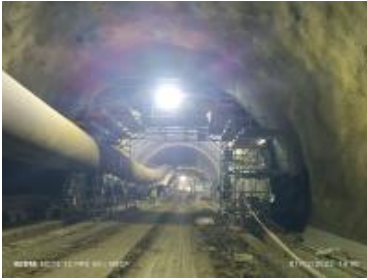
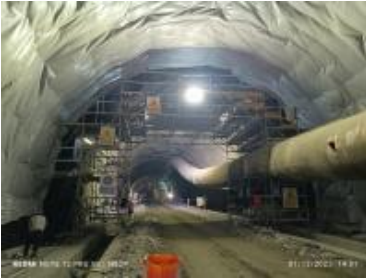
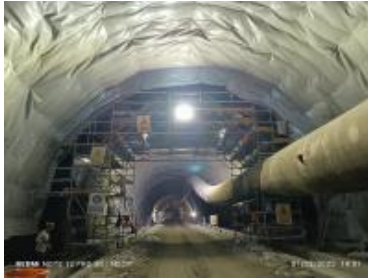
PROGRESIVA: KM 7+162@KM7+166  
IMPERMEABILIZACION: INSTALACIÓN GEOTEXTIL, LAMINA DE IMPERMEABILIZACIÓN DE 2MM, TUBERÍA DE ø110MM.

SE APRECIA TENDIDO DEL GEOTEXTIL, RECUBIERTA POR LA LAMINA IMPERMEABILIZANTE DE 2MM Y LA INSTALACIÓN DE TUBERÍA DE ø110MM; PARA LA EJECUCIÓN DE ESTAS ACTIVIDADES SE CUENTA CON LOS EQUIPOS Y MAQUINARIAS:

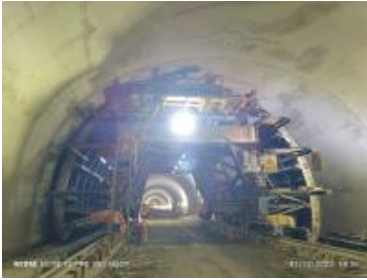
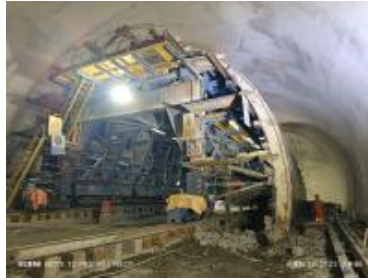
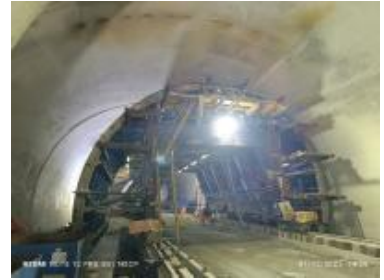
PROGRESIVA: PK7+070  
DESMONTAJE, REDUCCIÓN DE SECCIÓN DEL ENCOFRADO METÁLICO PARA CONCRETO DE REVESTIMIENTO.

SE APRECIA DESMONTAJE Y REDUCCIÓN DE SECCIÓN DEL ENCOFRADO METÁLICO PARA CONCRETO DE REVESTIMIENTO, PAR OBTENER LA SECCIÓN TÍPICA Y CONTINUAR CON LAS ACTIVIDADES EN EL FRENTE DE BAHÍA HACIA SALIDA.

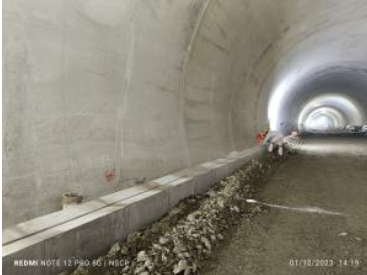
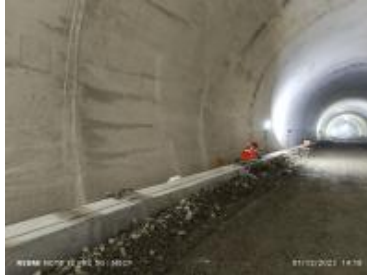
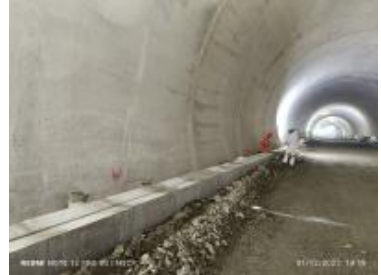
PROGRESIVA: KM6+900@KM6+940  
ACABADOS DE LA INSTALACIÓN DE LAS CAJAS CAZ

MO: 2 OPERARIOS .  
EM: 1 PULIDORA ELÉCTRICA, HERRAMIENTAS MANUALES.

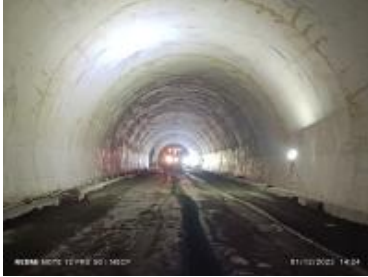
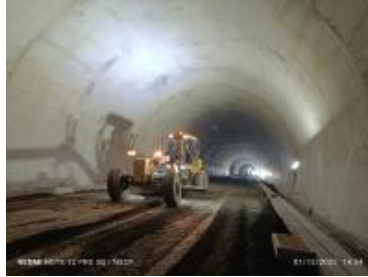
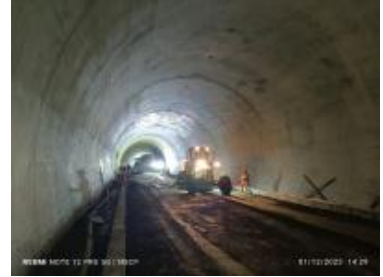
PROGRESIVA: KM6+420@KM6+820  
PERFILADO Y COMPACTADO DE SUBRASANTE.

MO: 1 ESPECIALISTA DE OBRAS DE ARTE, 1 INGENIERO ASISTENTE DE OBRAS DE ARTE, 1 CAPATAZ, 8 OPERADORES, 2 OPERARIOS, 2 OFICIALES, 1 PEÓN.  
EM: 1 MOTONIVELADORA, 1 RODILLO COMPACTADOR LISO, 6 VOLQUETES.

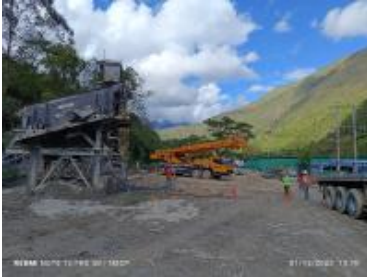
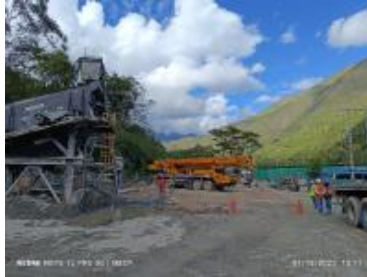
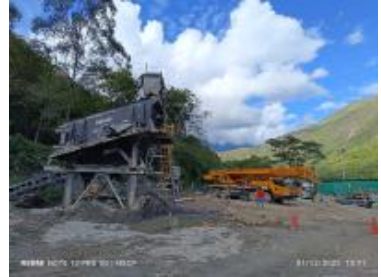
PROGRESIVA: KM 4+980  
DESMONTAJE DE PLANTA TRITURADORA (CHANCADORA).  
LIMPIEZA DE POZA DE LAVADO.

SE OBSERVA EL DESMONTAJE DE CHANCADORA.  
MO: 1 ESPECIALISTA DE CONTROL DE CALIDAD DE LA SUPERVISIÓN, 1 INGENIERO ASISTENTE DEL ESPECIALISTA DE INSTALACIONES TÚNEL, 1 TÉCNICO DE CONTROL DE CALIDAD, 1 JEFE DE PLANTA TRITURADORA, 2 SOLDADORES, 2 MECÁNICOS, 2 OPERADORES DE LA PLANTA TRITURADORA, 2 ELECTRICISTA, 1 ADMINISTRATIVO, 4 OPERADORES.  
EM: 1 CARGADOR FRONTAL, 3 VOLQUETES, 2 SOLDADORAS, 1 COMPRESORA, HERRAMIENTAS MANUALES.
