BITACORA ELECTRÓNICA DE OBRA

NUMERO DE INFORME No. 049-2023
CONTRATO DE OBRA: No. 103-2019-MTC/ 20 de fecha 24/09/2019
EMPRESA CONTRATISTA: CHINA ROAD AND BRIDGE CORPORATION SUCURSAL PERU
OBRA: SALDO DE OBRA: "MEJORAMIENTO, REHABILITACIÓN Y CONSERVACIÓN POR NIVELES DE SERVICIO Y OPERACIÓN DEL CORREDOR VIAL, LIMA – CANTA – HUAYLLAY –DV. COCHAMARCA – EMP.PE 3N" (SALDO DE OBRAS INICIALES (OI) TRAMO 2 CANTA - HUALLAY LONGITUD: 95.2 KMS.
MONTO DE OBRAS INICIALES : 338,725,656.80
SUPERVISOR: CONSORCIO CESEL - CAL Y MAYOR
CONTRATO DE CONSULTORIA DE OBRA N° 077-2014-MTC/20) ADENDA No. 4 DE FECHA,24-09-2019 LA OBRA ACTUALMENTE ESTA EN ACTIVIDAD ,
VISITA DE SEGUIMIENTO Y MONITOREO A LAS OFICINAS DE LA SUPERVISION
VISITA DE SEGUIMIENTO Y MONITOREO AL TRAMO 2 (OBRAS INICIALES) DESDE KM. 0+000 AL KM. 74+200

Panel Fotográfico de la Bitacora de Obras

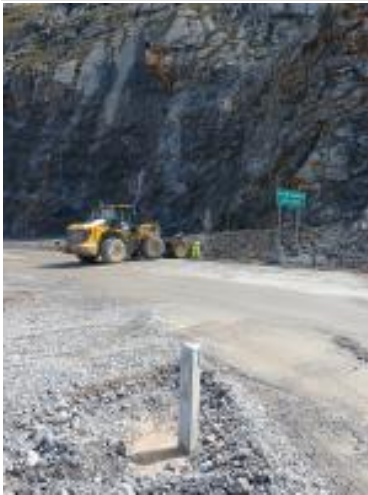
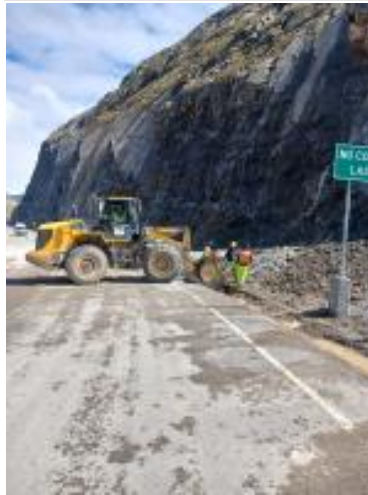
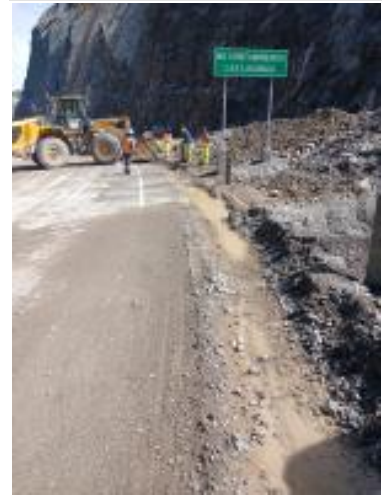
PROGRESIVA KM. 36+900
VISITA DE SEGUIMIENTO Y MONITOREO AL TRAMO 2 (OBRAS INICIALES) : TRABAJOS DE LIMPIEZA
EN ZONA DE CAIDA DE HUAICOS

En la progresiva Km. 36+900 se realiza visita de seguimiento y monitoreo a zona donde ocurren huaicos, donde el barro llega a parte de la carretera y tapa las cunetas de drenaje. Se realiza la limpieza, utilizando un cargador frontal y herramientas menores, trabajan 1 capataz, 1 operador, 4 obreros y 2 vigías.

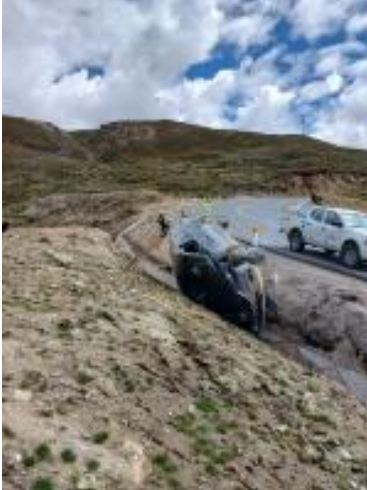
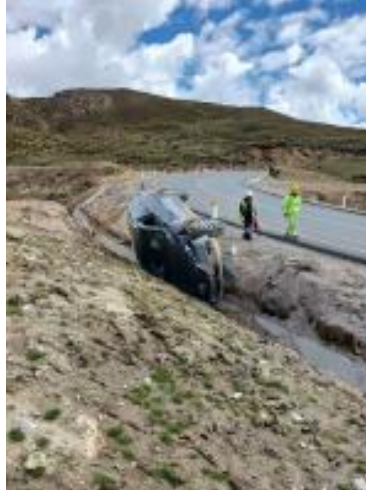
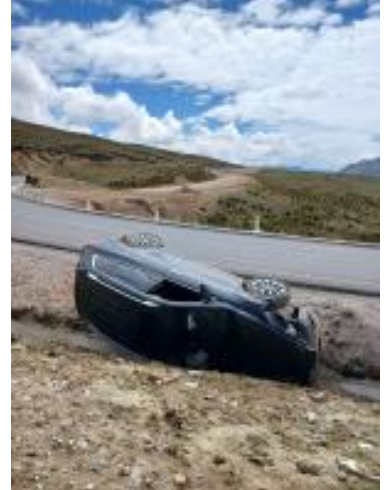
PROGRESIVA KM. 75+120
VISITA DE SEGUIMIENTO Y MONITOREO EN EL TRAMO 2 (OBRAS INICIALES): ACCIDENTE DE TRANSITO EN CURVA

En la progresiva Km. 75+120, ha ocurrido un accidente de transito , donde un vehículo particular se ha salido de la vía, hacia las cunetas, no hay heridos,

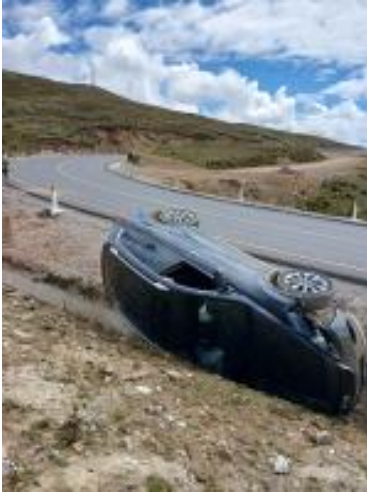
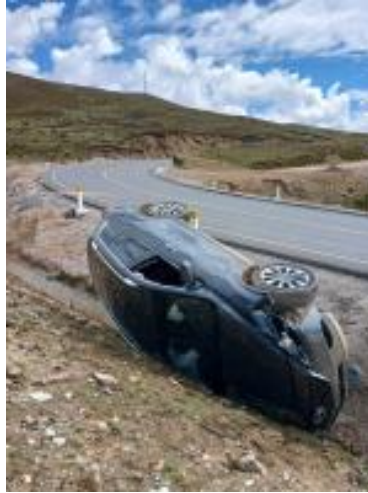
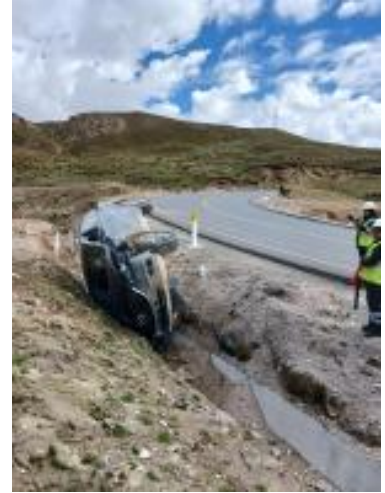
PROGRESIVA KM. 75+120

En la progresiva Km. 75+120, ha ocurrido un accidente de transito , donde un vehículo particular se ha salido de la vía, hacia las cunetas, no hay heridos, de acuerdo a información suministrada por el conductor, indica que el conducía hacia Canta, y una camioneta HILUX le invadió su carril, obligando a esquivarlo, ocasionando su salida hacia las cunetas.

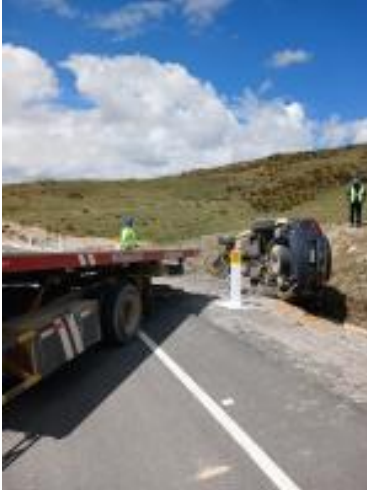
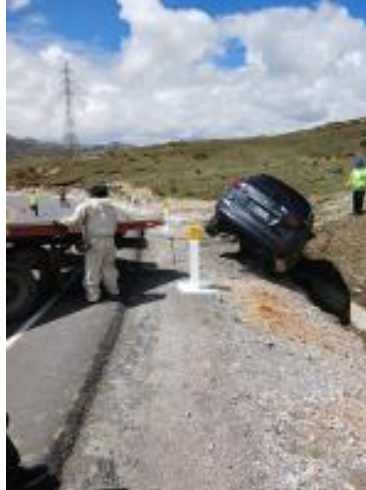
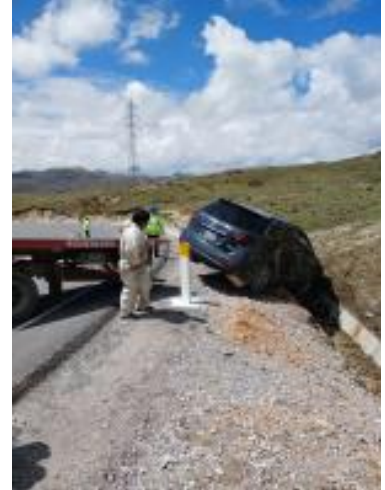
PROGRESIVA KM. 75+120
VISITA DE SEGUIMIENTO Y MONITOREO EN EL TRAMO 2 (OBRAS INICIALES): ACCIDENTE DE
TRANSITO EN CURVA

En la progresiva Km. 75+120, ha ocurrido un accidente de transito , donde un vehículo particular se ha salido de la vía, hacia las cunetas, no hay heridos, de acuerdo a información suministrada por el conductor, indica que el conducía hacia Canta, y una camioneta HILUX le invadió su carril, obligando a esquivarlo, ocasionando su salida hacia las cunetas. El conductor contrato una grua y se saco el vehiculo de las cunetas. El equipo de emergencia de la contratista ayudaron al control del transito,

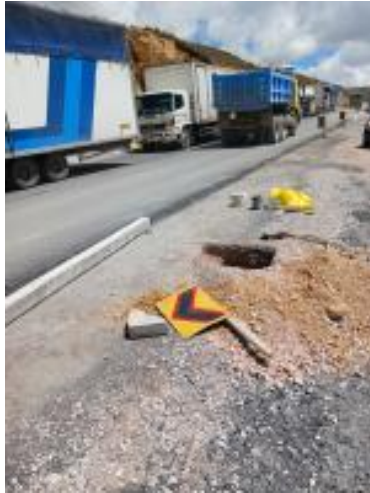
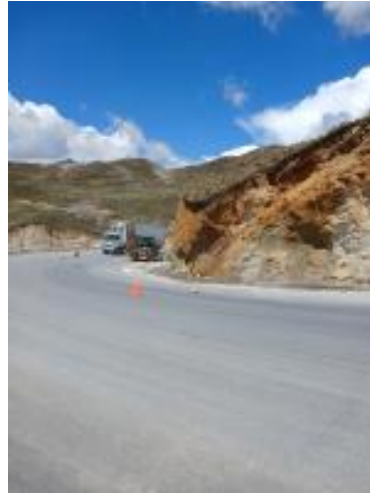
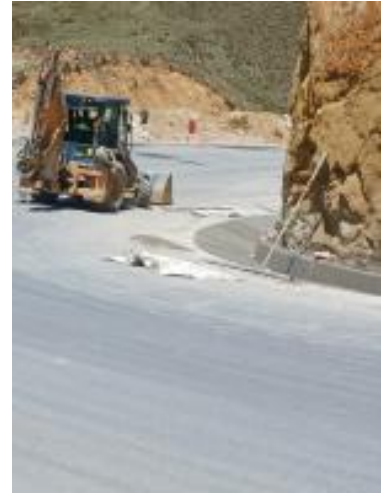
PROGRESIVA KM. 72+160
VISITA DE SEGUIMIENTO Y MONITOREO EN EL TRAMO 2 (OBRAS INICIALES): ACTIVIDADES DE COLOCACION DE POSTES Y CONSTRUCCION DE CUNETAS

En la progresiva Km. 72+160, se realiza actividades de colocación de postes para señalización vertical, y en el lado izquierdo se realiza la construcción de cunetas triangulares tipo 1, se utiliza una retroexcavadora y herramientas menores, trabajan 1 capataz, 1 operador, 12 obreros, 2 vigías.

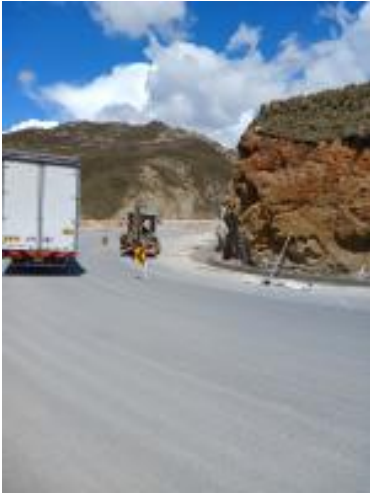
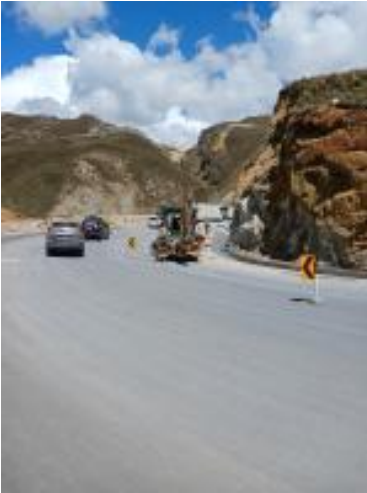
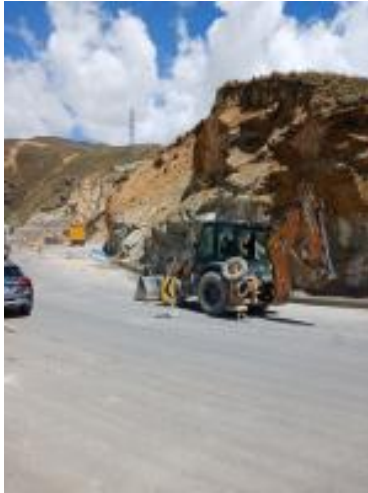
PROGRESIVA KM. 72+160
VISITA DE SEGUIMIENTO Y MONITOREO EN EL TRAMO 2 (OBRAS INICIALES): ACTIVIDADES DE CONSTRUCCION DE CUNETAS

En la progresiva Km. 72+160, se realiza actividades en el lado izquierdo se realiza la construcción de cunetas triangulares tipo 1, se utiliza una retroexcavadora y herramientas menores, trabajan 1 capataz, 1 operador, 12 obreros, 2 vigías.

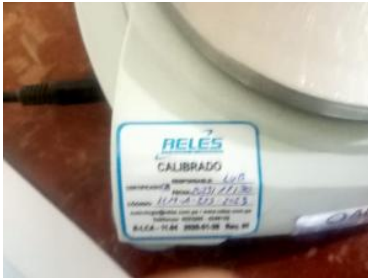
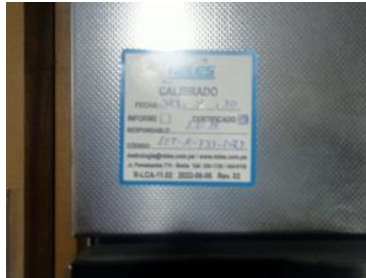
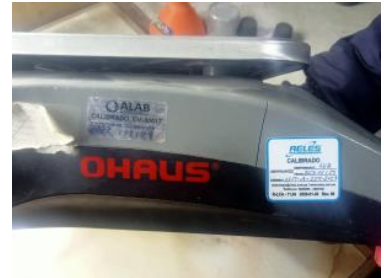
VISITA DE SEGUIMIENTO Y MONITOREO AL LABORATORIO DE LA SUPERVISION: EQUIPOS CALIBRADOS

7 En la progresiva Km. 21+400 se realiza visita de verificación de recursos en el laboratorio de suelos y pavimentos de la supervisión, se verifica la calibración de equipos de laboratorio de suelos y pavimentos, donde hoy se ha calibrado hornos, mufles y balanzas, La calibración lo ha realizado la Empresa RELES. Se ha colocado los stiker de la calibracion realizada a cada equipo.

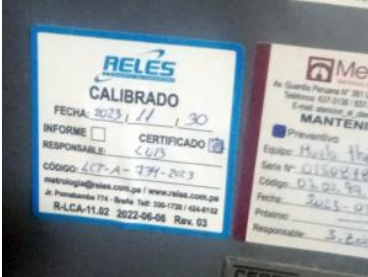
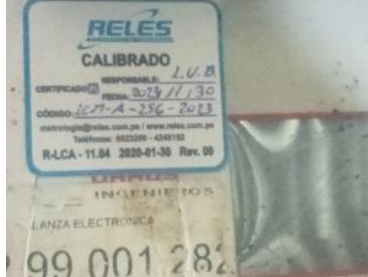
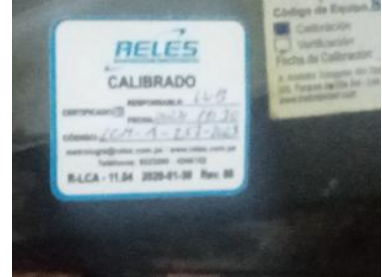
PROGRESIVA KM. 21+400
VISITA DE SEGUIMIENTO Y MONITOREO AL LABORATORIO DE LA SUPERVISION: EQUIPOS CALIBRADOS

En la progresiva Km. 21+400 se realiza visita de verificación de recursos en el laboratorio de suelos y pavimentos de la supervisión, se verifica la calibración de equipos de laboratorio de suelos y pavimentos , donde hoy se ha calibrado hornos, mufles y balanzas, La calibración lo ha realizado la Empresa RELES. Se ha colocado los stiker de la calibracion realizada a cada equipo.

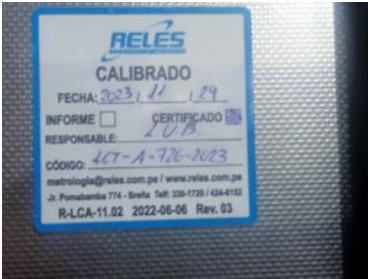
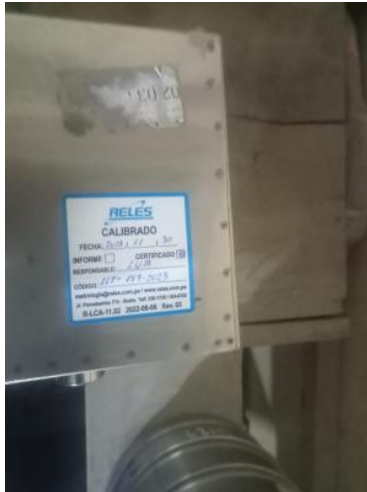
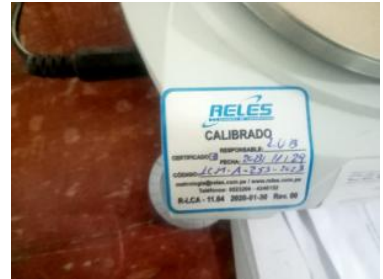
PROGRESIVA KM. 21+400
VISITA DE SEGUIMIENTO Y MONITOREO AL LABORATORIO DE LA SUPERVISION: EQUIPOS CALIBRADOS

En la progresiva Km. 21+400 se realiza visita de verificación de recursos en el laboratorio de suelos y pavimentos de la supervisión, se verifica la calibración de equipos de laboratorio de suelos y pavimentos , donde hoy se ha calibrado hornos, mufles y balanzas, La calibración lo ha realizado la Empresa RELES. Se ha colocado los stiker de la calibracion realizada a cada equipo.
