BITACORA ELECTRÓNICA DE OBRA

NUMERO DE INFORME No. 049-2023
CONTRATO DE OBRA: No. 103-2019-MTC/ 20 de fecha 24/09/2019
EMPRESA CONTRATISTA: CHINA ROAD AND BRIDGE CORPORATION SUCURSAL PERU
OBRA: SALDO DE OBRA: "MEJORAMIENTO, REHABILITACIÓN Y CONSERVACIÓN POR NIVELES DE SERVICIO Y OPERACIÓN DEL CORREDOR VIAL, LIMA – CANTA – HUAYLLAY –DV. COCHAMARCA – EMP.PE 3N" (SALDO DE OBRAS INICIALES (OI) TRAMO 2 CANTA - HUALLAY LONGITUD: 95.2 KMS.
MONTO DE OBRAS INICIALES : 338,725,656.80
SUPERVISOR: CONSORCIO CESEL - CAL Y MAYOR
CONTRATO DE CONSULTORIA DE OBRA N° 077-2014-MTC/20) ADENDA No. 4 DE FECHA,24-09-2019 LA OBRA ACTUALMENTE ESTA EN ACTIVIDAD ,
VISITA DE SEGUIMIENTO Y MONITOREO A LAS OFICINAS DE LA SUPERVISION
VISITA DE SEGUIMIENTO Y MONITOREO AL TRAMO 2 (OBRAS INICIALES) DESDE KM. 0+000 AL KM. 74+200

Panel Fotográfico de la Bitacora de Obras

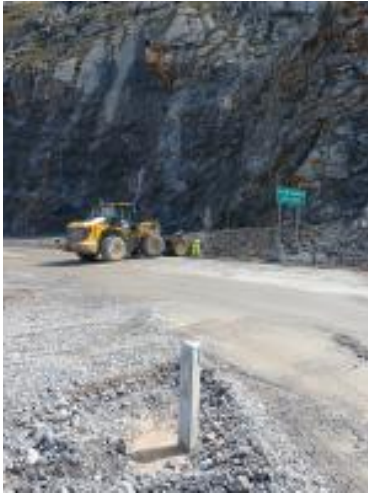
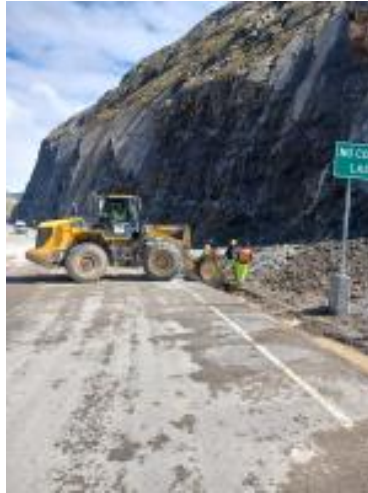
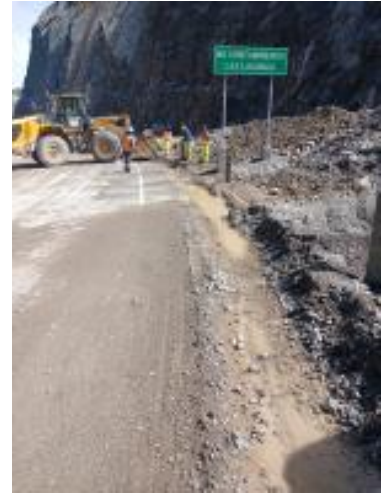
PROGRESIVA KM. 36+900
VISITA DE SEGUIMIENTO Y MONITOREO AL TRAMO 2 (OBRAS INICIALES) : TRABAJOS DE LIMPIEZA
EN ZONA DE CAIDA DE HUAICOS

En la progresiva Km. 36+900 se realiza visita de seguimiento y monitoreo a zona donde ocurren huaicos, donde el barro llega a parte de la carretera y tapa las cunetas de drenaje. Se realiza la limpieza, utilizando un cargador frontal y herramientas menores, trabajan 1 capataz, 1 operador, 4 obreros y 2 vigías.

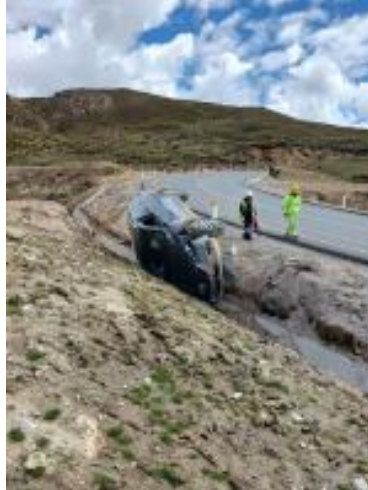
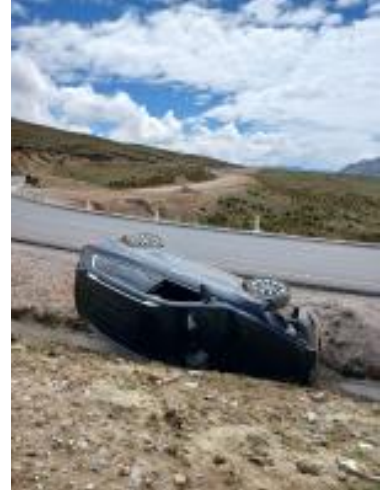
PROGRESIVA KM. 75+120
VISITA DE SEGUIMIENTO Y MONITOREO EN EL TRAMO 2 (OBRAS INICIALES): ACCIDENTE DE TRANSITO EN CURVA

En la progresiva Km. 75+120, ha ocurrido un accidente de transito , donde un vehículo particular se ha salido de la vía, hacia las cunetas, no hay heridos,

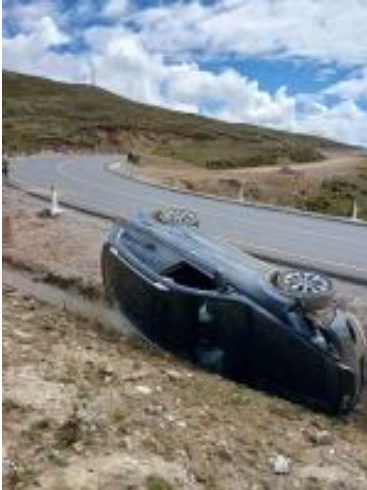
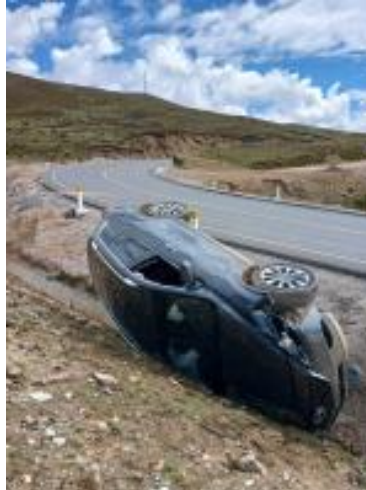
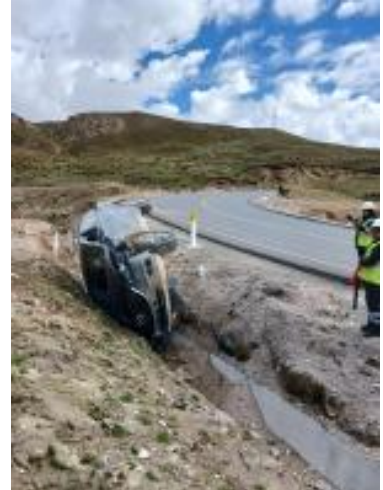
PROGRESIVA KM. 75+120

En la progresiva Km. 75+120, ha ocurrido un accidente de transito , donde un vehículo particular se ha salido de la vía, hacia las cunetas, no hay heridos, de acuerdo a información suministrada por el conductor, indica que el conducía hacia Canta, y una camioneta HILUX le invadió su carril, obligando a esquivarlo, ocasionando su salida hacia las cunetas.

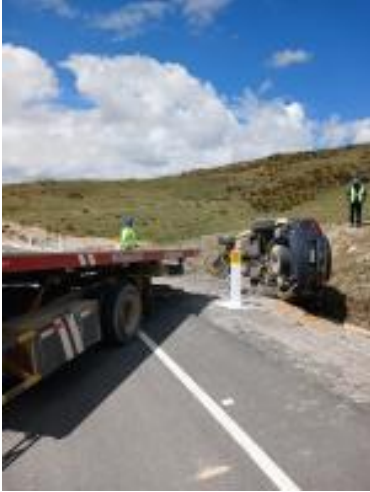
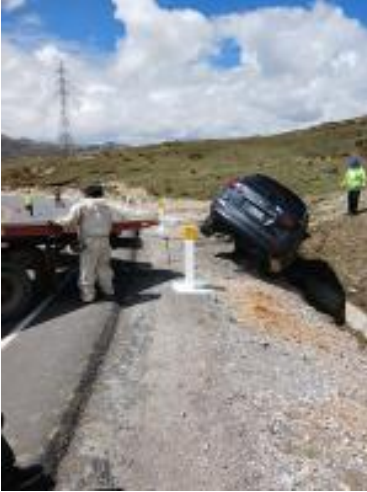
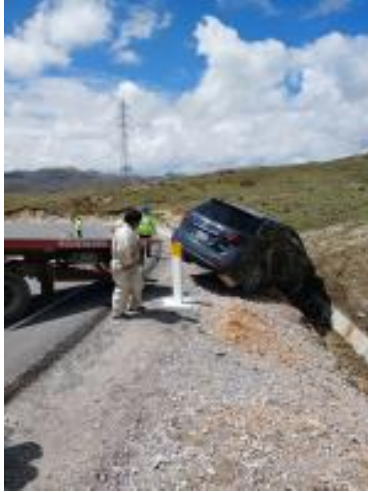
PROGRESIVA KM. 75+120
VISITA DE SEGUIMIENTO Y MONITOREO EN EL TRAMO 2 (OBRAS INICIALES): ACCIDENTE DE TRANSITO EN CURVA

En la progresiva Km. 75+120, ha ocurrido un accidente de transito , donde un vehículo particular se ha salido de la vía, hacia las cunetas, no hay heridos, de acuerdo a información suministrada por el conductor, indica que el conducía hacia Canta, y una camioneta HILUX le invadió su carril, obligando a esquivarlo, ocasionando su salida hacia las cunetas. El conductor contrato una grua y se saco el vehiculo de las cunetas. El equipo de emergencia de la contratista ayudaron al control del transito,

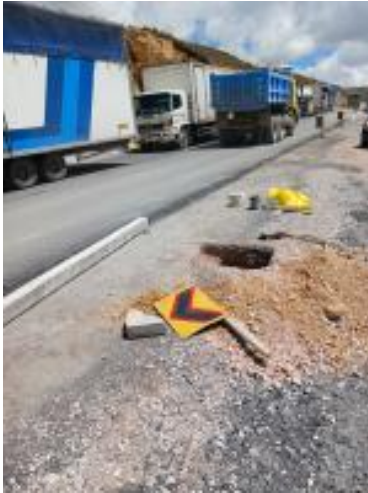
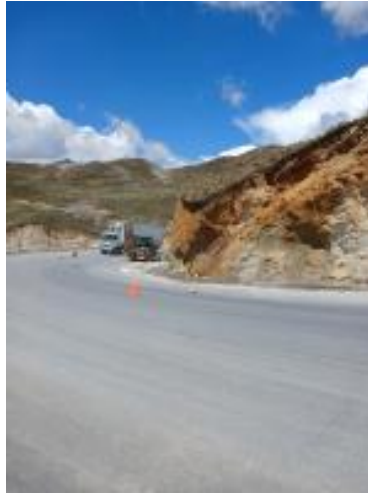
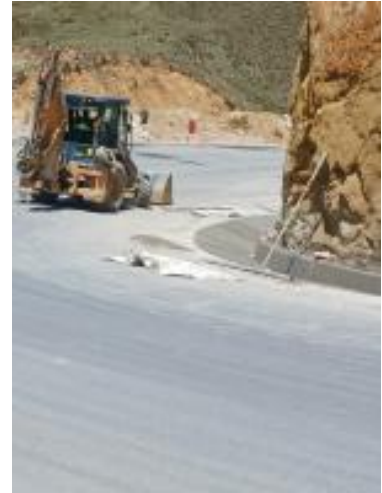
PROGRESIVA KM. 72+160
VISITA DE SEGUIMIENTO Y MONITOREO EN EL TRAMO 2 (OBRAS INICIALES): ACTIVIDADES DE COLOCACION DE POSTES Y CONSTRUCCION DE CUNETAS

En la progresiva Km. 72+160, se realiza actividades de colocación de postes para señalización vertical, y en el lado izquierdo se realiza la construcción de cunetas triangulares tipo 1, se utiliza una retroexcavadora y herramientas menores, trabajan 1 capataz, 1 operador, 12 obreros, 2 vigías.

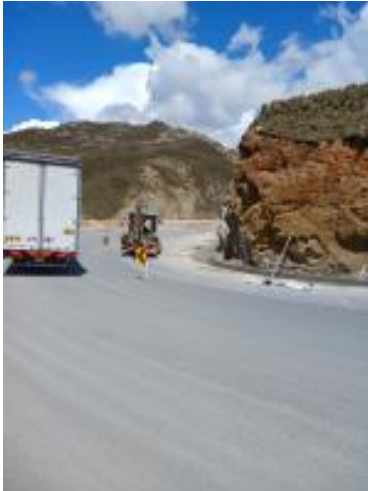
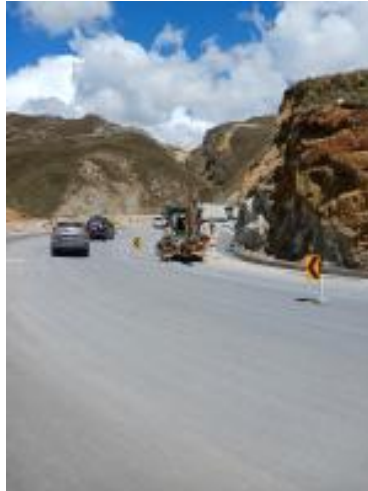
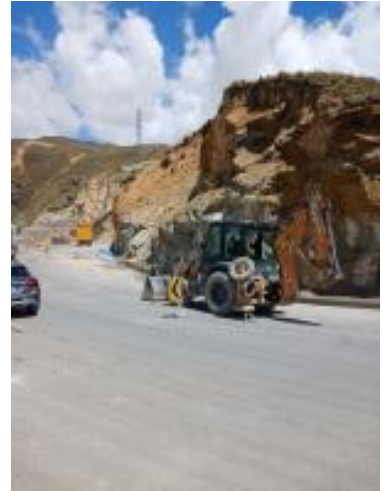
PROGRESIVA KM. 72+160

En la progresiva Km. 72+160, se realiza actividades en el lado izquierdo se realiza la construcción de cunetas triangulares tipo 1, se utiliza una retroexcavadora y herramientas menores, trabajan 1 capataz, 1 operador, 12 obreros, 2 vigías.

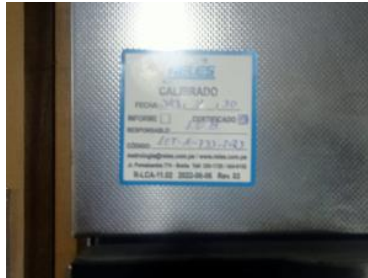
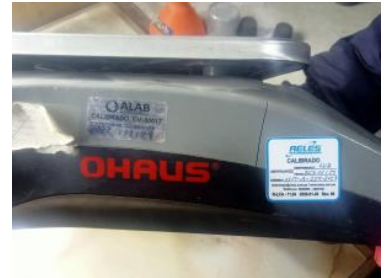
PROGRESIVA KM. 21+400

7 En la progresiva Km. 21+400 se realiza visita de verificación de recursos en el laboratorio de suelos y pavimentos de la supervisión, se verifica la calibración de equipos de laboratorio de suelos y pavimentos, donde hoy se ha calibrado hornos, mufles y balanzas, La calibración lo ha realizado la Empresa RELES. Se ha colocado los stiker de la calibracion realizada a cada equipo.

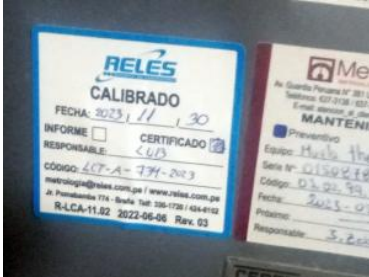
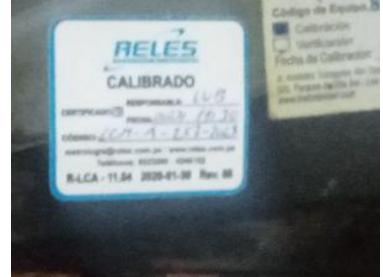
PROGRESIVA KM. 21+400
VISITA DE SEGUIMIENTO Y MONITOREO AL LABORATORIO DE LA SUPERVISION: EQUIPOS CALIBRADOS

En la progresiva Km. 21+400 se realiza visita de verificación de recursos en el laboratorio de suelos y pavimentos de la supervisión, se verifica la calibración de equipos de laboratorio de suelos y pavimentos , donde hoy se ha calibrado hornos, mufles y balanzas, La calibración lo ha realizado la Empresa RELES. Se ha colocado los stiker de la calibracion realizada a cada equipo.

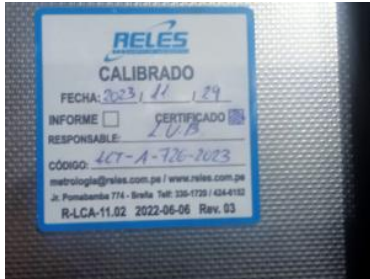
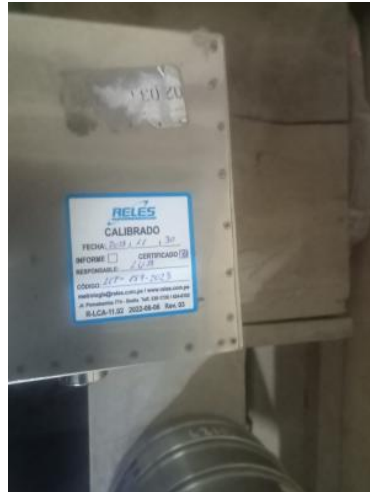
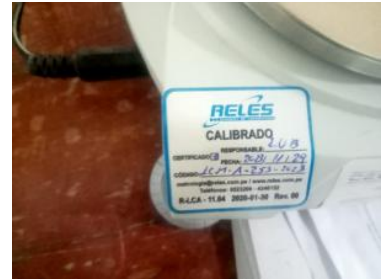
PROGRESIVA KM. 21+400
VISITA DE SEGUIMIENTO Y MONITOREO AL LABORATORIO DE LA SUPERVISION: EQUIPOS CALIBRADOS

En la progresiva Km. 21+400 se realiza visita de verificación de recursos en el laboratorio de suelos y pavimentos de la supervisión, se verifica la calibración de equipos de laboratorio de suelos y pavimentos , donde hoy se ha calibrado hornos, mufles y balanzas, La calibración lo ha realizado la Empresa RELES. Se ha colocado los stiker de la calibracion realizada a cada equipo.
