# BITACORA ELECTRÓNICA DE OBRA

| Confirma Bitacora: | Nro Informe: | Fecha Informe: | Nombre De La Obra: | Personal Encargado: |
|---|---|---|---|---|
| Si | N <sup>o</sup> 009-2023-MTC/20.9/MJQY | 02-12-2023 | HUANUCO - LA UNION - HUALLANCA, TR 1 | MICHAEL JESUS QUISPE YAURI. |

OBRA: MEJORAMIENTO, CONSERVACIÓN POR NIVELES DE SERVICIO Y OPERACIÓN DEL CORREDOR VIAL: HUANUCO – LA UNIÓN – HUALLANCA – DV. ANTAMINA/ EMP. PE-3N (TINGO CHICO) – NUEVAS FLORES – LLATA – ANTAMINA.

(HUÁNUCO - PUNTO UNIÓN) KM 00+000 AL KM 52+920 DEL TRAMO I:

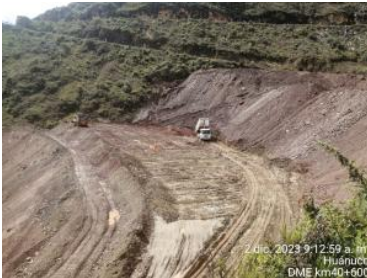
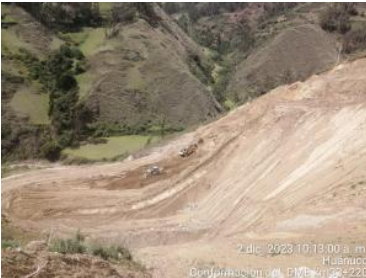
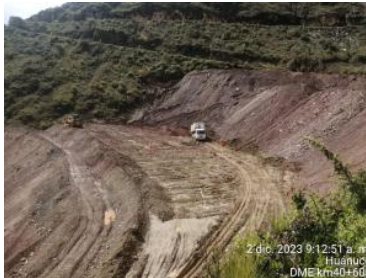
PROGRESIVA: KM 40+600, KM 33+220

DEPOSITO DE MATERIAL EXCEDENTE (DME):

COLOCACION DE MATERIAL EXCEDENTE (DME)

901.A DISPOSICIÓN Y CONFORMACIÓN DE DEPÓSITOS DE MATERIAL EXCEDENTE

901.B1 RETIRO Y ALMACENAMIENTO DE TOP SOIL DE DME COLOCACIÓN, DEPOSITO Y CONFORMACIÓN DEL MATERIAL EXCEDENTE DE LOS CORTES DE TALUD EN EL DME

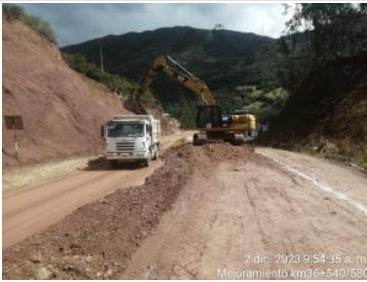
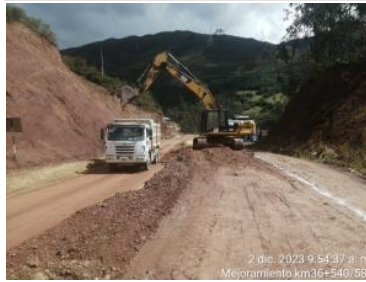
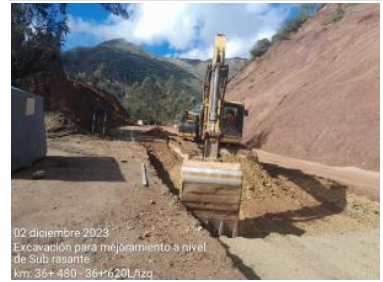
PROGRESIVA: KM 36+540, KM 36+580, KM 36+480, KM 36+620

MEJORAMIENTO DEL SUELO A NIVEL DE SUB RASANTE

COLOCACIÓN DE MATERIAL GRANULAR OVER EN ZONA DE MEJORAMIENTO DEL SUELO

CORTE Y EXCAVACIÓN PARA MEJORAMIENTO DE LA SUB RASANTE

SE VERIFICA LOS TRABAJOS DE CONFORMACIÓN EN LA SUBRASANTE

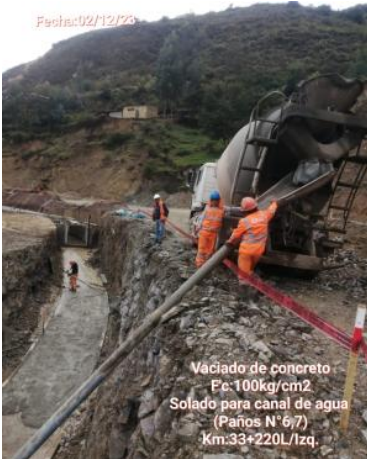
PROGRESIVA: KM 33+220, KM 23+560, KM 23+391

CONSTRUCCIÓN DE CANAL

CONSTRUCCIÓN DE CANAL DE CONCRETO ARMADO

CONSTRUCCIÓN DE ALCANTARILLA – (TMC)

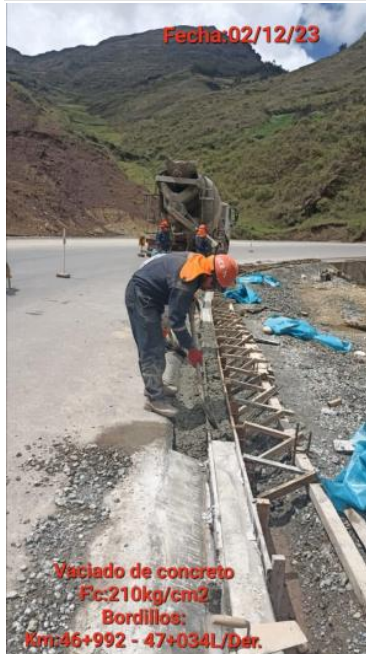
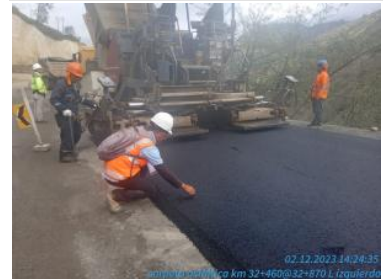
PROGRESIVA: KM 26+311, KM 46+992, KM 32+460, KM 32+870

RELLENO DE MUROS

RELLENO DE MATERIAL ESTRUCTURAL POR CAPAS

RELLENO DE MATERIAL ESTRUCTURAL DE CANTERA

CONSTRUCCIÓN DE BORDILLOS DE CONCRETO

ASFALTO EN CALIENTE
