BITACORA ELECTRÓNICA DE OBRA

INFORME Y/O REPORTE N°136_CONTRATO N°68-2023-MNT. TÚNEL MACHUPICCHU/NSCP.2023.

Obra: "MEJORAMIENTO DE LA CARRETERA SANTA MARÍA - SANTA TERESA - PUENTE HIDROELÉCTRICA MACHUPICCHU, ITEM B.- CONSTRUCCIÓN DE TÚNEL Y ACCESOS".

SUPERVISOR: CONSORCIO SUPERVISOR SANTA TERESA

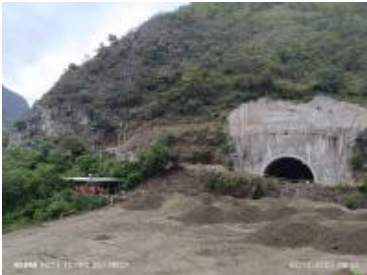
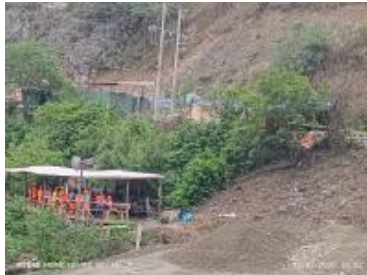
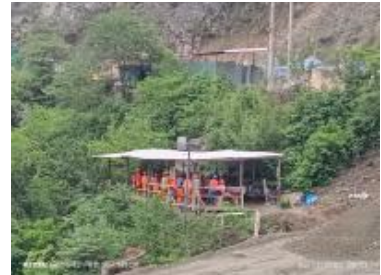
PROGRESEIVA: KM6+200
CHARLA DE SEGURIDAD EN FRENTE DE TRABAJO

SE APRECIA LA CHARLA DE CHARLA DE SEGURIDAD EN FRENTE DE TRABAJO, REALIZADO POR EL CAPATAZ ANTES DE INICIAR LAS ACTIVIDADES, TENIENDO UNA DURACION DE 5 MIN.

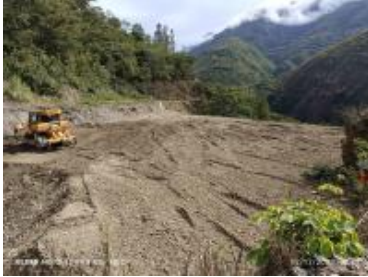
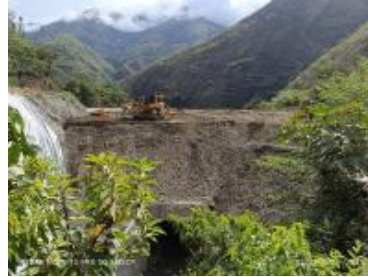
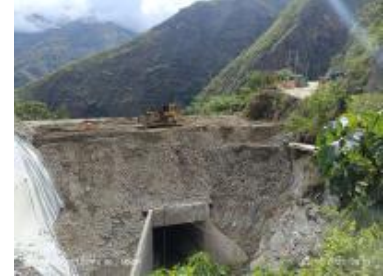
PROGRESIVA: KM6+200
CONFORMACIÓN DE RELLENO DE ALCANTARILLA MCA 5x5M.

SE APRECIA EL RELLENO Y COMPACTADO CON MATERIAL ZARANDEADO PARA RELLENO EN LA ALCANTARILLA MCA DE 5x5M. SE APRECIA QUE SE FALTA POR RELLENAR ENTRE 2.00 M - 2.50M.
MO: 1 INGENIERO ASISTENTE DE OBRAS DE ARTE, 1 CAPATAZ, 10 OPERADORES, 2 OFICIALES O PERSONAL DE PISO, 2 PEONES, 1 VIGÍA, 1 PREVENCIÓNISTA (SSOMA).
EM: 1 TRACTOR SOBRE ORUGA, 1 RODILLO COMPACTADOR LISO, 8 VOLQUETES, HERRAMIENTAS MANUALES.

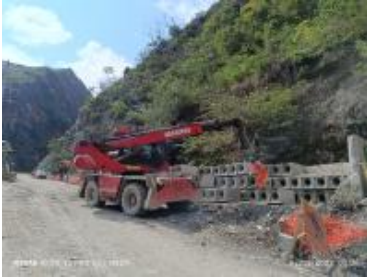
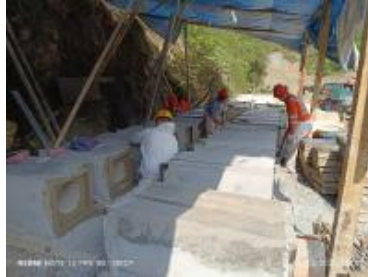
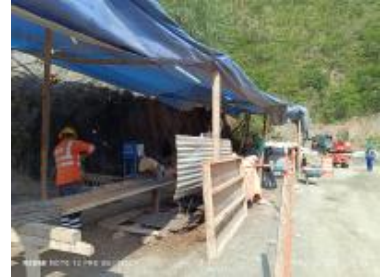
PROGRESIVA: KM6+260 (ACCESO PROVISIONAL AL TÚNEL)
TALLER PROVISIONAL DE CARPINTERÍA METÁLICA Y DE MADERA.
VACIADO DE CONCRETO PARA CAJAS CAZ

SE APRECIA QUE AL DÍA SE EJECUTA 10 UNIDADES DE CAZ PREFABRICADOS.
MO: 1 ESPECIALISTA DE OBRAS DE ARTE, 1 INGENIERO ASISTENTE DE OBRAS DE ARTE, 1
CAPATAZ, 1 OPERADOR, 3 OPERARIOS, 2 OFICIALES.
EM: 1 AMOLADORA, 1 MIXER, 1 VIBRADORA PARA CONCRETO.

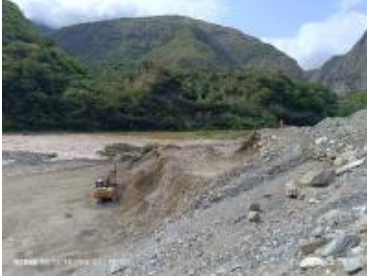
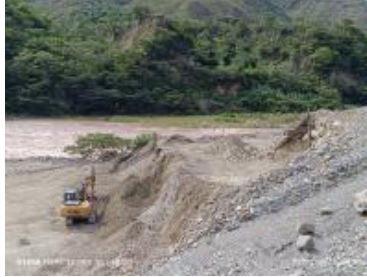
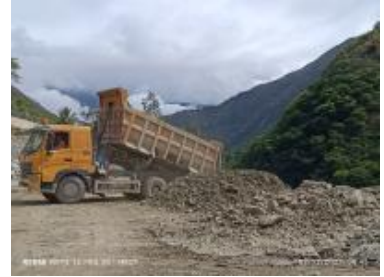
PROGRESIVA: KM 4+980
ELIMINACIÓN DE MATERIAL EXCAVADO PROVENIENTE DE LOS TRABAJOS EN TÚNEL.
ZARANDEO PARA MATERIAL DE RELLENO.
TRANSPORTE DE MATERIAL DE RELLENO PARA SUB RASANTE.
TRASLADO DE MATERIAL PARA SUBBASE A UN ÁREA MAS SEGURO.

MO: 1 PREVENCIÓNISTA (SSOMA), 1 CAPATAZ, 13 OPERADORES, 1 PERSONAL DE PISO, 1 VIGÍA O CONTROLADOR.
EM: 2 EXCAVADORAS SOBRE ORUGA, 9 VOLQUETES, 2 CARGADOR FRONTAL.

- Se recomienda prevenir la seguridad en el DME KM4+980 teniendo en cuenta las constantes precipitaciones pluviales (lluvias de moderada a alta intensidad).

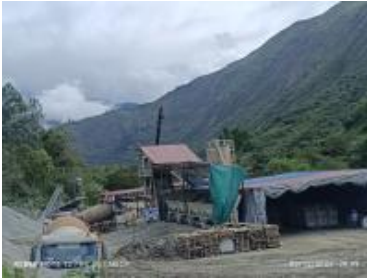
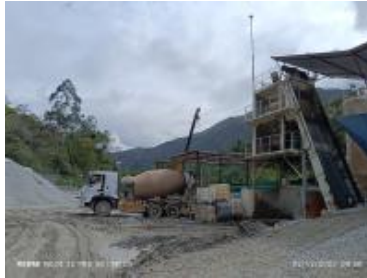
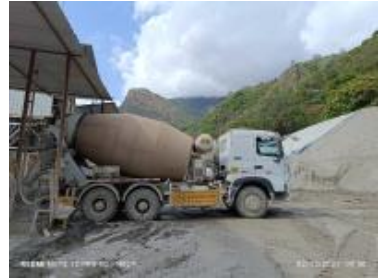
PLANTA DE CONCRETO: PRODUCCIÓN DE CONCRETO, PRODUCCIÓN DE SHOTCRETE PARA EL TÚNEL.

SE APRECIA A LOS COLABORADORES QUE ESTAN DIRECTAMENTE EN CONTACTO CON LOS INSUMOS PARA LA MEZCLA DE CONCRETO Y SHOTCRETE, SIN RESPIRADORES (FULL FACE). SE APRECIA PRODUCCIÓN DE CONCRETO, PRODUCCIÓN DE SHOTCRETE PARA EL TÚNEL CON SU RESPECTIVO CONTROL DE CALIDAD.

- Se recomienda al contratista continuar con la programación de las actividades en cumplimiento al cronograma actual aprobado. Se recomienda constante mantenimiento de sus equipos y maquinarias; por otra parte, recomienda al contratista hacer entrega de EPPs a los colaboradores en obra.

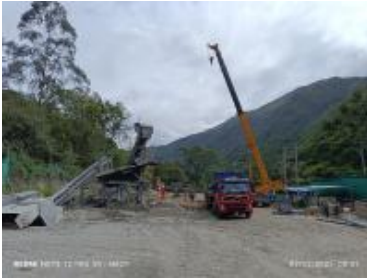
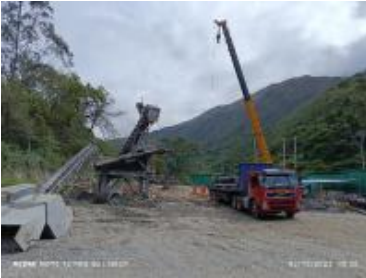
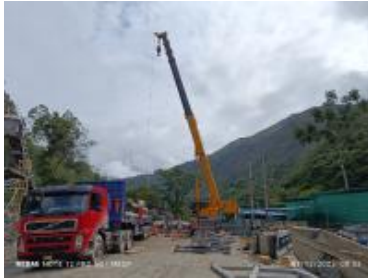
PROGRESIVA: KM 4+980
DESMONTAJE DE PLANTA TRITURADORA (CHANCADORA).

SE OBSERVA EL DESMONTAJE DE CHANCADORA.
MO: 1 ESPECIALISTA DE CONTROL DE CALIDAD DE LA SUPERVISIÓN, 1 INGENIERO ASISTENTE DEL ESPECIALISTA DE INSTALACIONES TÚNEL, 1 TÉCNICO DE CONTROL DE CALIDAD, 1 JEFE DE PLANTA TRITURADORA, 2 SOLDADORES, 2 MECÁNICOS, 2 OPERADORES DE LA PLANTA TRITURADORA, 2 ELECTRICISTA, 1 ADMINISTRATIVO, 4 OPERADORES.
EM: 1 CARGADOR FRONTAL, 3 VOLQUETES, 2 SOLDADORAS, 1 COMPRESORA, HERRAMIENTAS MANUALES.

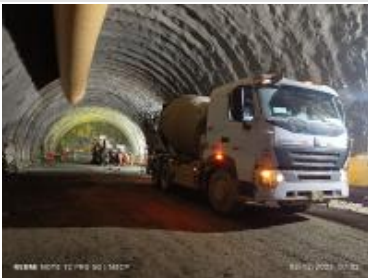
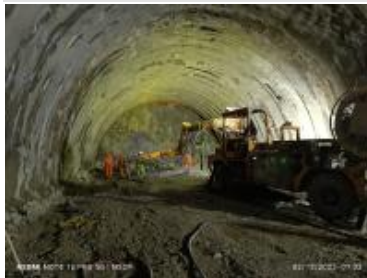
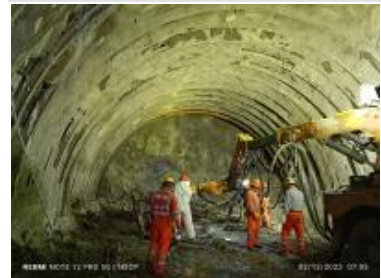
SE APRECIA ACTIVIDADES PROPIAS A LA EXCAVACIÓN DE ROCA TIPO V Y ACTIVIDADES QUE SE GENERAN DESPUES DE ESTA, EN EL PORTAL DE SALIDA DEL TÚNEL HACIA LA BAHÍA; EL MATERIAL EXCAVADO SE PROCEDE A ELIMINAR AL DME KM4+980. LUEGO DE LA VERIFICACIÓN DE LAS ACTIVIDADES Y PREVIA LA AUTORIZACIÓN DE LA SUPERVISIÓN SE PROCEDE A REALIZAR EL LANZAMIENTO DE SHOTCRETE PARA REFUERZO DEL ÁREA EXCAVADA, LUEGO SE REALIZA LA INSTALACIÓN DE CIMBRAS O CERCHAS PARA ROCA TIPO V PARA PROSEGUIR CON EL LANZAMIENTO DE SHOTCRETE PARA REFUERZO, ES NECESARIO INDICAR QUE, YA INSTALADAS LAS CIMBRAS O CERCHAS, EN 8M SE PROCEDE INSTALAR LOS MICROPILOTES EN ROCA TIPO V (12M CON TRASLAPE DE 4M) E INYECCIÓN DE LECHADA EN LOS MICROPILOTES. TAMBIEN SE PROCEDE A HACER LA INSTALACIÓN DE LA CIMBRAS 2DA FACE Y CONTINUAR CON LOS TRABAJOS EN CONTRABOVEDA.

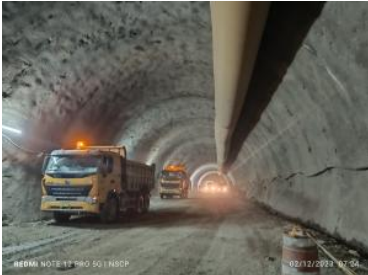
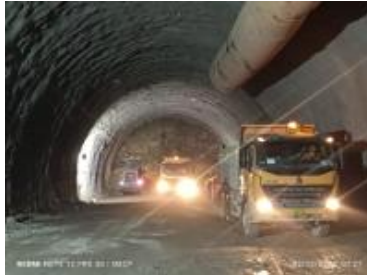
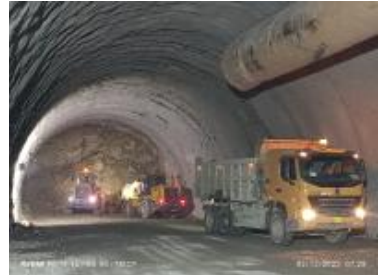
SE CONTINUA CON LA EJECUCIÓN DEL ADICIONAL N°10. SE APRECIA PROCESOS CONSTRUCTIVOS DE PERFORACIÓN, VOLADURA, EXCAVACIÓN DE ROCA TIPO IV EN BAHÍA HACIA PORTAL DE SALIDA DEL TÚNEL, ELIMINACIÓN DE ROCA TIPO IV, INSTALACIÓN DE PERNOS, CIMBRAS O CERCHAS PARA ROCA TIPO IV, LUEGO DE LA VERIFICACIÓN DE LAS ACTIVIDADES Y PREVIA LA AUTORIZACIÓN DE LA SUPERVISIÓN SE PROCEDE A REALIZAR EL LANZAMIENTO DE SHOTCRETE PARA REFUERZO DEL ÁREA EXCAVADA Y DE LA CIMBRA INSTALADA; ACTIVIDADES QUE SE VIENEN REALIZANDO EN LOS TURNOS DIURNO Y NOCTURNO.
 MO: 1 ESPECIALISTA DE HIDROLOGÍA E HIDRÁULICA SUPERVISIÓN, 1 ESPECIALISTA DE GEOLOGÍA Y GEOTECNIA SUPERVISIÓN, 1 ESPECIALISTA DE OBRAS DE ARTE SUPERVISIÓN, 1 ESPECIALISTA DE SEGURIDAD SUPERVISIÓN, 1 LABORATORISTA DE LA SUPERVISIÓN, 1 ASISTENTE DE TOPOGRAFÍA Y 1 AUXILIAR DE LA SUPERVISIÓN, 1 INGENIERO DE TÚNEL, 1 PREVENCIÓNISTA (SSOMA), 1 CAPATAZ, 17 OPERADORES, 6 OPERARIOS, 4 OFICIALES, 1 TÉCNICO ELECTRICISTA, 1 MECÁNICO, 1 VIGÍA, 1 TOPOGRAFO, 1 AUXILIAR DE TOPOGRAFÍA, 1 AYUDANTE DE TOPOGRAFÍA.

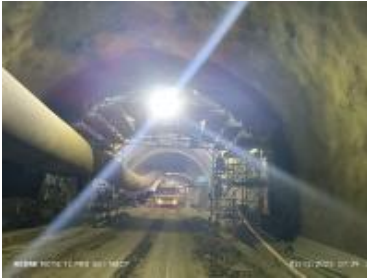
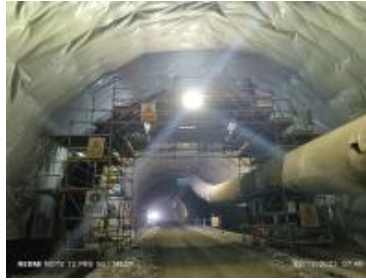
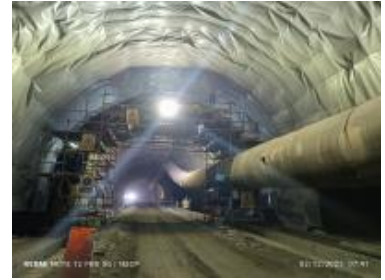
PROGRESIVA: KM 7+166@KM7+168

SE APRECIA TENDIDO DEL GEOTEXTIL, RECUBIERTA POR LA LAMINA IMPERMEABILIZANTE DE 2MM Y LA INSTALACIÓN DE TUBERÍA DE \varnothing 110MM; PARA LA EJECUCIÓN DE ESTAS ACTIVIDADES SE CUENTA CON LOS EQUIPOS Y MAQUINARIAS:

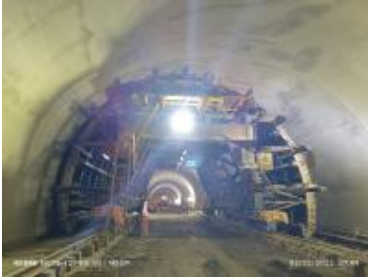
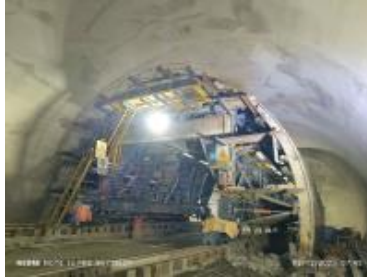
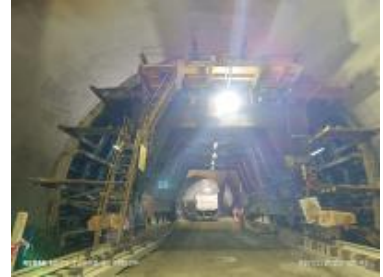
PROGRESIVA: PK7+070
REDUCCIÓN DE SECCIÓN DEL ENCOFRADO METÁLICO PARA CONCRETO DE REVESTIMIENTO.

SE APRECIA REDUCCIÓN DE SECCIÓN DEL ENCOFRADO METÁLICO PARA CONCRETO DE REVESTIMIENTO, PAR OBTENER LA SECCIÓN TÍMPICA Y CONTINUAR CON LAS ACTIVIADES EN EL FRENTE DE BAHÍA HACIA SALIDA.
MO: 1 INGENIERO ASISTENTE DE OBRAS DE ARTE, 1 PREVENICIONISTA, 1 CAPATAZ, 3 OPERARIOS, 2 OFICIALES, 1 OPERADOR, 1 SOLDADOR.
EM: 1 ENCOFRADO METÁLICO Y CARRO Y TRANSPORTADOR (12 M), 2 VIBRADORES PARA CONCRETO, 4 VIBRADORES INCORPORADOS EN EL ENCOFRADO METÁLICO, 2 AMOLADORAS, 2 TALADROS, 1 CARGADOR FRONTAL, HERRAMIENTAS MANUALE, 1 SOLDADORA.

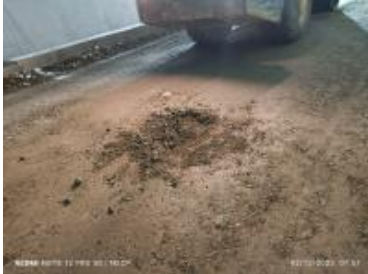
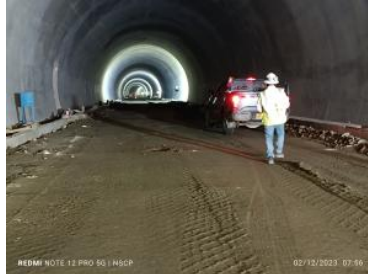
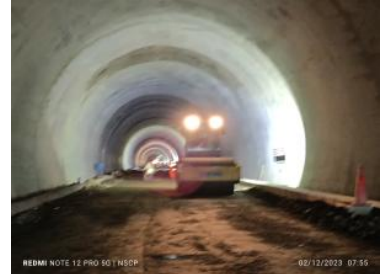
PROGRESIVA: KM6+880
PRUEBA DE DENSIDAD DE CAMPO EN SUBRASANTE.

SE OBSERVA LA PRUEBA DE DENSIDAD DE CAMPO EN LA SUBRASANTE CADA 33METROS.
MO: 1 INGENIERO ASISTENTE DE CONTROL DE CALIDAD, 1 JEFE DE LABORATORIO DEL CONTRATISTA, 1 TÉCNICO DE LABORATORIO.
EM: 1 EQUIPO COMPLETO DE DENSIDAD DE CAMPO (BALANZA, CONO DE ARENA, PLATO, CUCHARON, COMBA, CINCEL, BROCHA) - MÉTODO CONO DE ARENA.

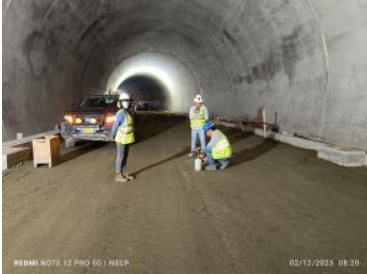
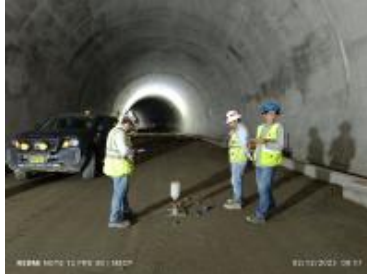
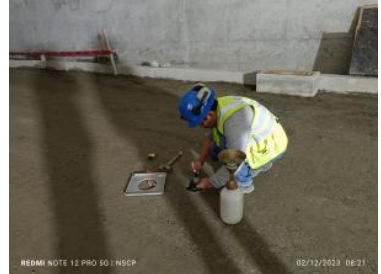
PROGRESIVA: KM6+350
PRUEBA DE DENSIDAD DE CAMPO EN SUBRASANTE.

SE OBSERVA LA PRUEBA DE DENSIDAD DE CAMPO EN LA SUBRASANTE CADA 33METROS.
MO: 1 INGENIERO ASISTENTE DE CONTROL DE CALIDAD, 1 JEFE DE LABORATORIO DEL CONTRATISTA, 1 TÉCNICO DE LABORATORIO.
EM: 1 EQUIPO COMPLETO DE DENSIDAD DE CAMPO (BALANZA, CONO DE ARENA, PLATO, CUCHARON, COMBA, CINCEL, BROCHA) - MÉTODO CONO DE ARENA.
