## BITACORA ELECTRÓNICA DE OBRA

INFORME N° 235-2023-ABANCAY-NACM-ESC-DO PVN-MTC  
 REPORTE DEL SABADO 02 DE DICIEMBRE DEL 2023  
 CONTRATISTA : CHINA RAILWAY TUNNEL GROUP CO LTD SUCURSAL DEL PERU  
 CONTRATO N° 019-2021-MTC/20.2  
 SUPERVISION: CONSORCIO SUPERVISOR CIUDAD ABANCAY  
 CONTRATO N° 017-2020-MTC/20.2  
 ESTADO DE LA OBRA: EN EJECUCION.  
 CLIMA: NUBLADO POR LA MAÑANA Y TARDE TARDE.

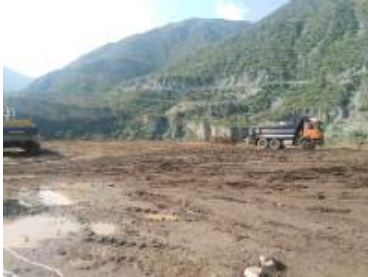
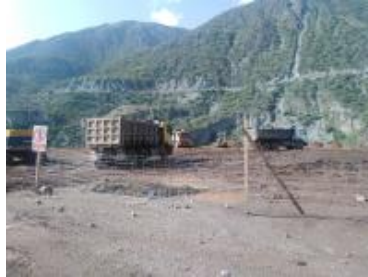
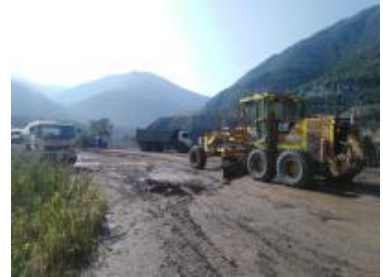
UBICACION: DME 7

01 EXCAVADORA S/O  
01 RETROEXCAVADORA

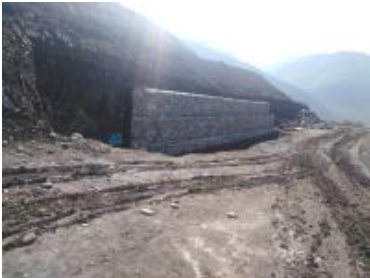
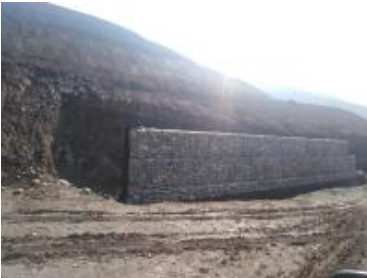
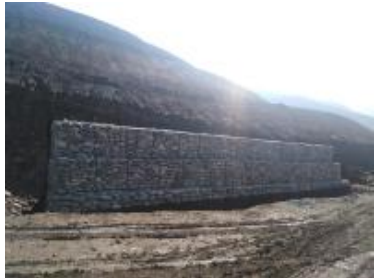
UBICACION : DME 13

CONSTRUCCION DE MURO DE GAVIONES.

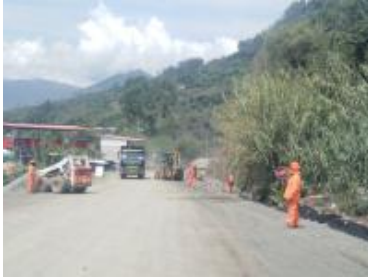
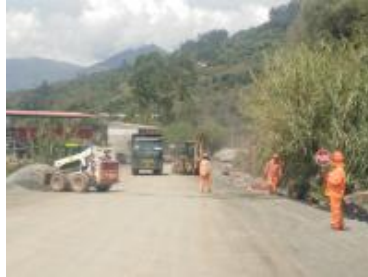
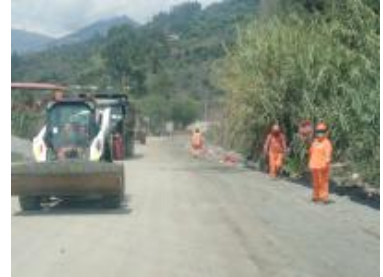
UBICACION DEL REPORTE KM 4+850

SUBDRENE TRAMO ENTRE LAS PROGRESIVAS KM 4+725 AL KM 4+867

COLOCADO DE GEOTEXTIL Y MATERIAL DE FILTRO.

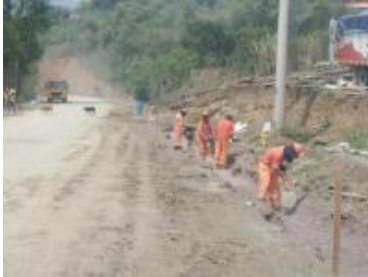
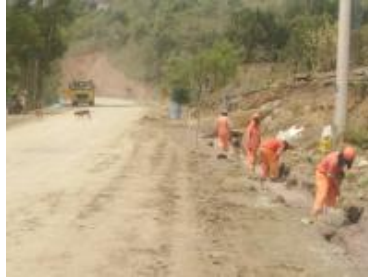
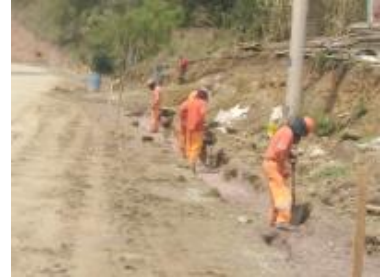
UBICACION DEL REPORTE KM 2+250

SUBDREN ENTRE LAS PROGRESIVAS KM 2+142 AL KM 2+327

RELLENO Y COMPACTADO DE ZANJAS.

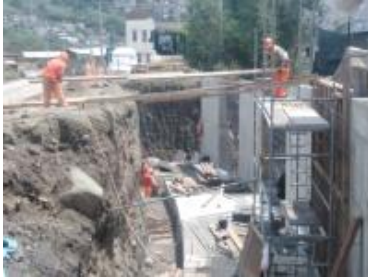
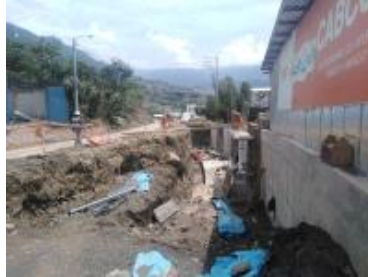
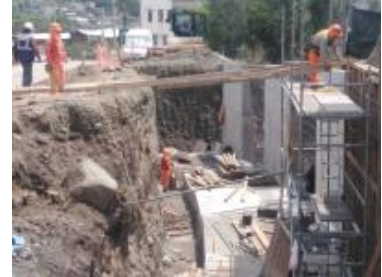
UBICACION DEL REPORTE KM 0+930

MURO DE CONTENCIÓN ENTRE LAS PROGRESIVAS KM 0+890 AL KM 0+933

ENCOFREDO DE PANTALLAS,

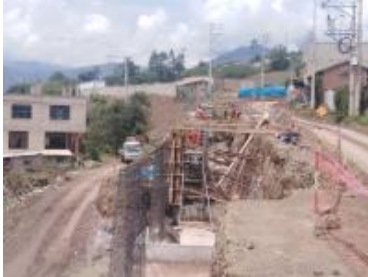
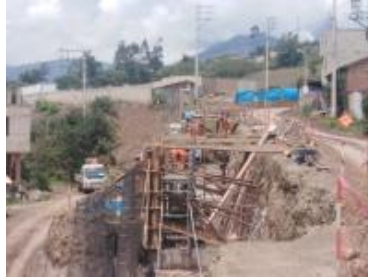
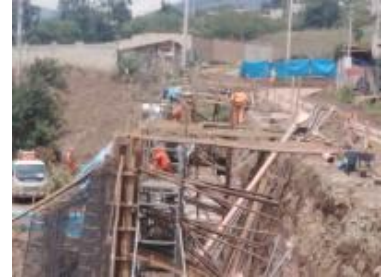
UBICACION DEL REPORTE KM 1+080

MURO DE CONTENCIÓN ENTRE LAS PROGRESIVAS KM 1+003 AL KM 1+103

ENCOFRADO DE PANTALLAS DE MURO DE CONTENCIÓN.

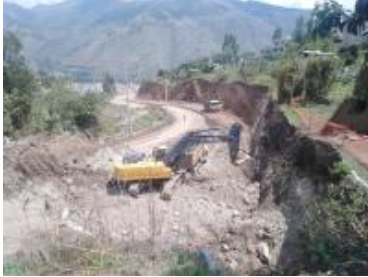
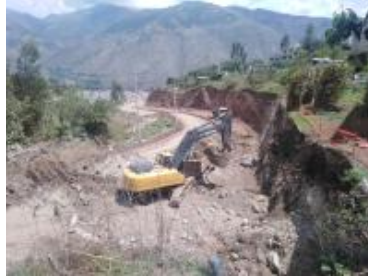
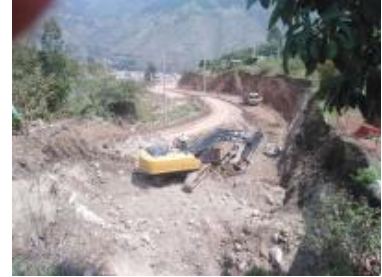
UBICACION: PROGRESIVA KM 6+220

MOVIMIENTO DE TIERRAS - CORTE EN MATERIAL SUELTO

01 EXCAVADORA S/O  
05 VOLQUETES DE 15 M3

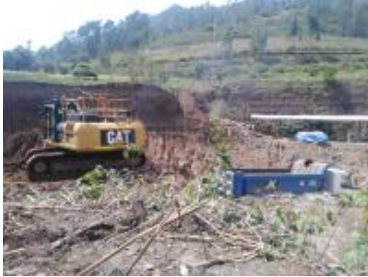
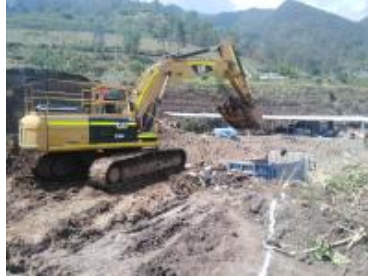
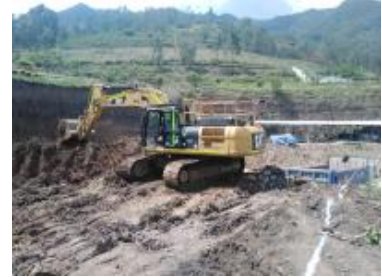
UBICACION: PROGRESIVA KM 6+300

MOVIMIENTO DE TIERRAS - CORTE EN MATERIAL SUELTO

01 EXCAVADORA S/O  
15 VOLQUETES DE 15 M3
