BITACORA ELECTRÓNICA DE OBRA

| Confirma Bitacora: Si | Nro Informe: 050 | Fecha Informe: 04 - 12 - 2023 | Nombre De La Obra: CANTA – HUALLAY | Personal Encargado: BORIS WALTER AYLLÓN CARCELÉN | | |

NUMERO DE INFORME No. 050-2023
CONTRATO DE OBRA: No. 103-2019-MTC/ 20 de fecha 24/09/2019
EMPRESA CONTRATISTA: CHINA ROAD AND BRIDGE CORPORATION SUCURSAL PERU
OBRA: SALDO DE OBRA: "MEJORAMIENTO, REHABILITACIÓN Y CONSERVACIÓN POR NIVELES DE SERVICIO Y OPERACIÓN DEL CORREDOR VIAL, LIMA – CANTA – HUAYLLAY –DV. COCHAMARCA – EMP.PE 3N" (SALDO DE OBRAS INICIALES (OI) TRAMO 2 CANTA - HUALLAY LONGITUD: 95.2 KMS.
MONTO DE OBRAS INICIALES : 338,725,656.80
SUPERVISOR: CONSORCIO CESEL - CAL Y MAYOR
CONTRATO DE CONSULTORIA DE OBRA N° 077-2014-MTC/20) ADENDA No. 4 DE FECHA,24-09-2019 LA OBRA ACTUALMENTE ESTA EN ACTIVIDAD ,
VISITA DE SEGUIMIENTO Y MONITOREO A LAS OFICINAS DE LA SUPERVISION
VISITA DE SEGUIMIENTO Y MONITOREO AL TRAMO 2 (OBRAS INICIALES) DESDE KM. 0+000 AL KM. 21+400 (laboratorio de suelos de cullhuay)

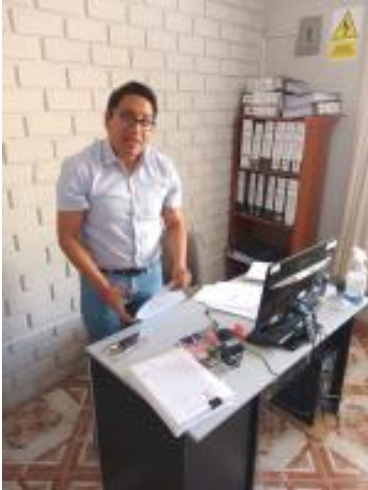
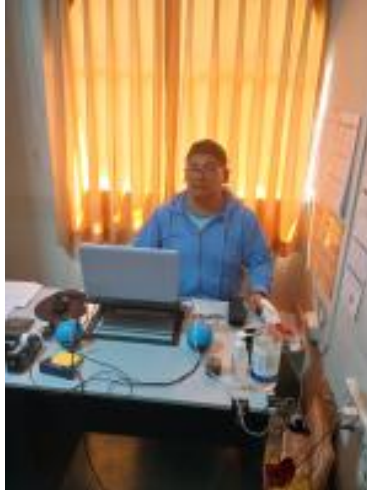
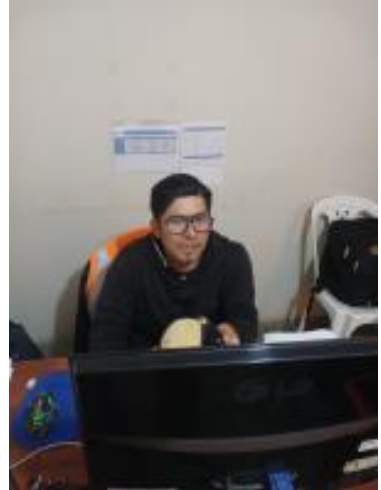
POBLADO DE CANTA
VISITA DE SEGUIMIENTO Y MONITOREO A LAS OFICINAS DE LA SUPERVISIÓN: VERIFICACION DE RECURSOS

En el poblado de Canta, se realiza visita a las oficinas de la Supervisión, donde se aprecia la presencia del personal especialista, técnico y administrativo de la Supervisión realizando labores de oficina.

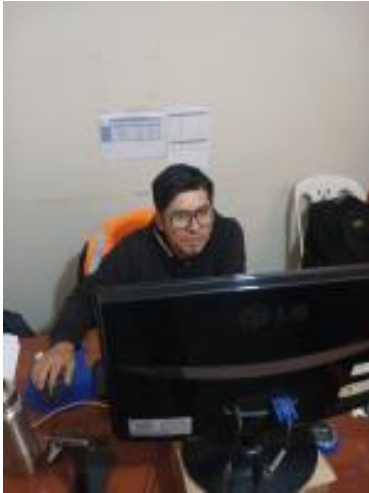
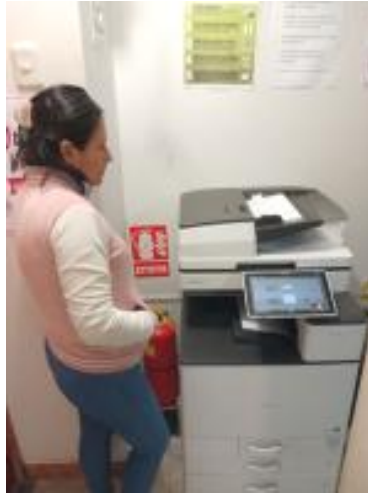
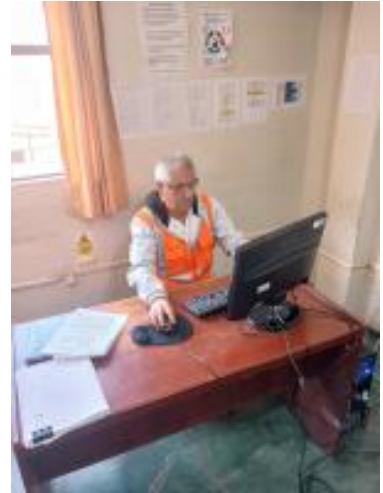
POBLADO DE CANTA
VISITA DE SEGUIMIENTO Y MONITOREO A LAS OFICINAS DE LA SUPERVISION: VERIFICACION DE RECURSOS

En el poblado de Canta, se realiza visita a las oficinas de la Supervisión, donde se aprecia la presencia del personal especialista, técnico y administrativo de la Supervisión realizando labores de oficina.

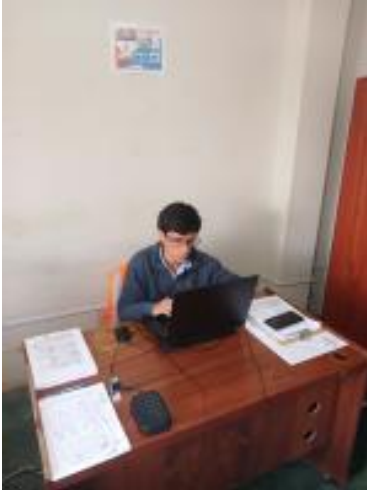
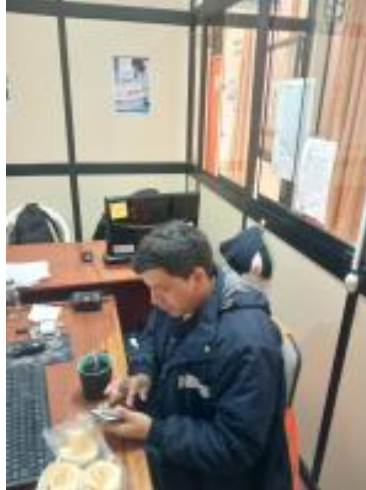
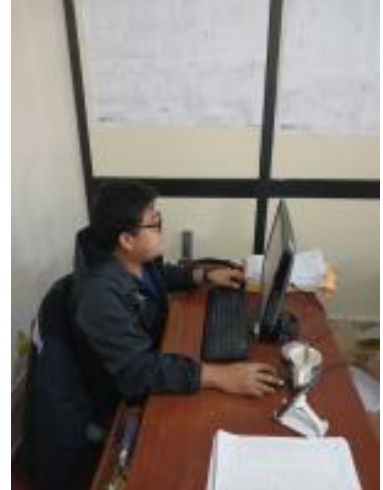
POBLADO DE CANTA
VISITA DE SEGUIMIENTO Y MONITOREO A LAS OFICINAS DE LA SUPERVISIÓN: VERIFICACION DE RECURSOS

En el poblado de Canta, se realiza visita a las oficinas de la Supervisión, donde se aprecia la presencia del personal especialista, técnico y administrativo de la Supervisión realizando labores de oficina.

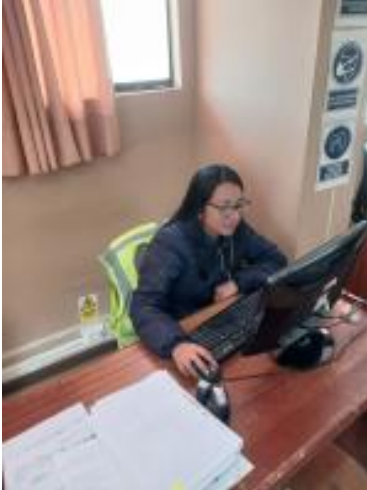
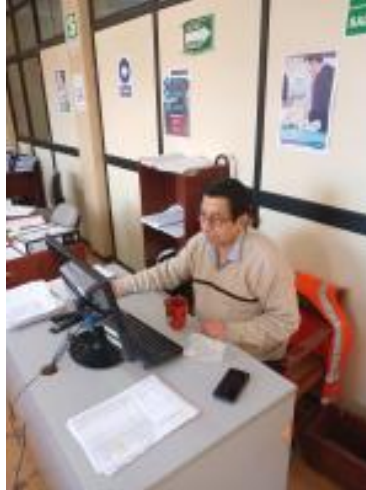
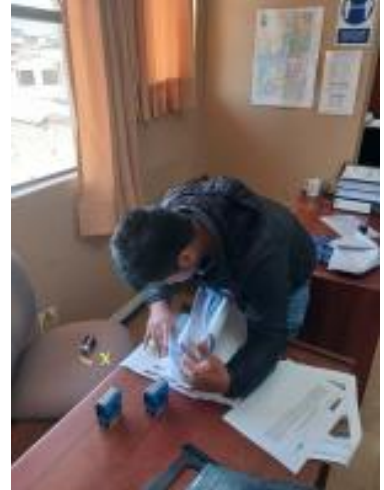
POBLADO DE CANTA
VISITA DE SEGUIMIENTO Y MONITOREO A LAS OFICINAS DE LA SUPERVISIÓN: VERIFICACION DE RECURSOS

En el poblado de Canta, se realiza visita a las oficinas de la Supervisión, donde se aprecia la presencia del personal especialista, técnico y administrativo de la Supervisión realizando labores de oficina.

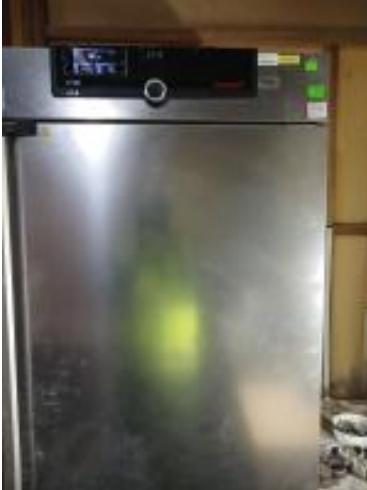
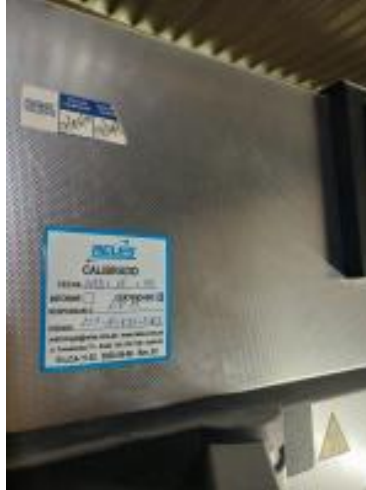
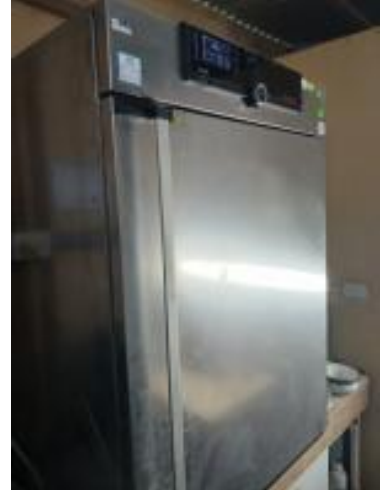
PROGRESIVA KM. 21+400
VISITA DE SEGUIMIENTO Y MONITOREO AL LABORATORIO DE LA SUPERVISION: VERIFICACION DE EQUIPOS CALIBRADOS (HORNOS)

En la progresiva Km. 21+400 se realiza visita de verificación de recursos en el laboratorio de suelos y pavimentos de la supervisión, se verifica la calibración de equipos de laboratorio de suelos y pavimentos , donde se ha calibrado hornos, mufles y balanzas, La calibración lo ha realizado la Empresa RELES. Se ha colocado los stiker de la calibracion realizada a cada equipo

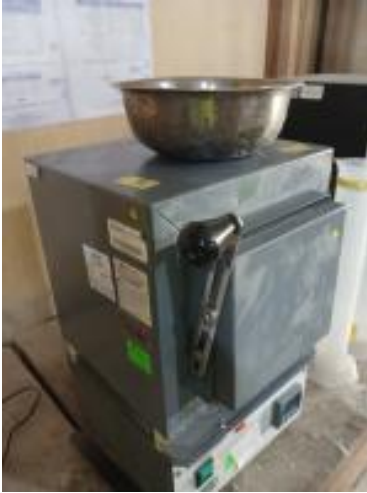
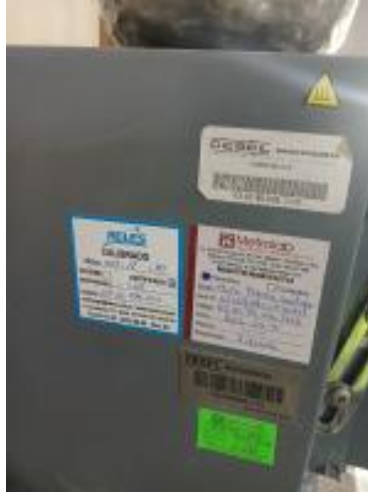
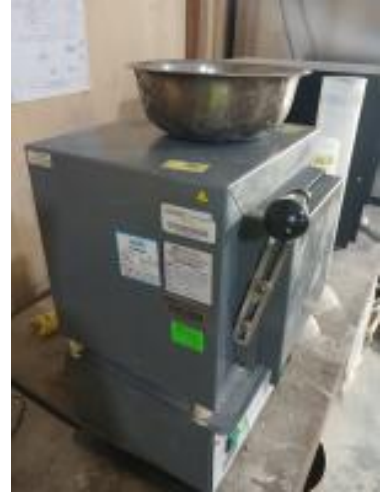
PROGRESIVA KM. 21+400
VISITA DE SEGUIMIENTO Y MONITOREO AL LABORATORIO DE LA SUPERVISION: VERIFICACION DE EQUIPOS CALIBRADOS (MUFLE)

En la progresiva Km. 21+400 se realiza visita de verificación de recursos en el laboratorio de suelos y pavimentos de la supervisión, se verifica la calibración de equipos de laboratorio de suelos y pavimentos , donde se ha calibrado hornos, mufles y balanzas, La calibración lo ha realizado la Empresa RELES. Se ha colocado los stiker de la calibracion realizada a cada equipo

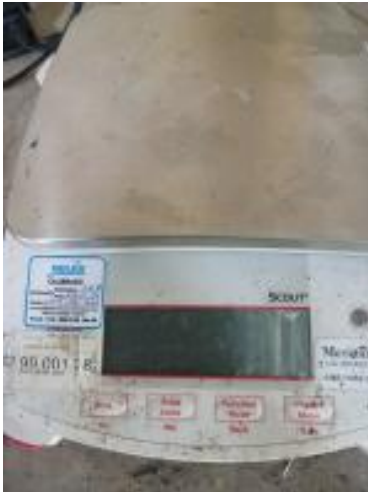
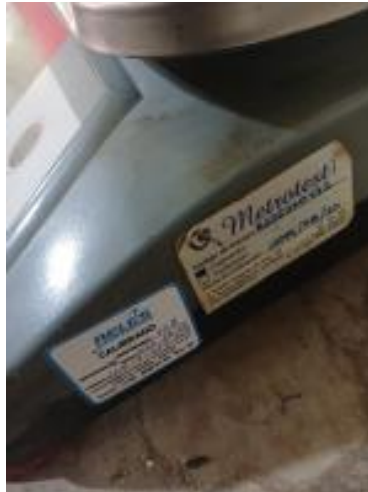
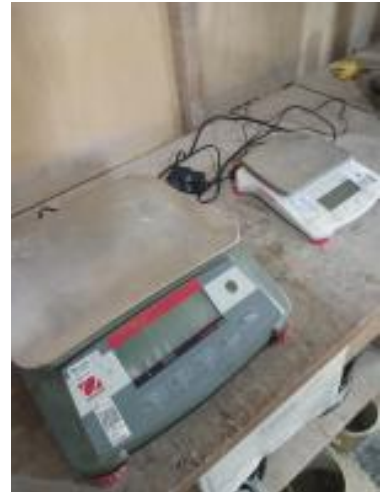
VISITA DE SEGUIMIENTO Y MONITOREO AL LABORATORIO DE LA SUPERVISION: VERIFICACION DE EQUIPOS CALIBRADOS (BALANZAS)

En la progresiva Km. 21+400 se realiza visita de verificación de recursos en el laboratorio de suelos y pavimentos de la supervisión, se verifica la calibración de equipos de laboratorio de suelos y pavimentos , donde se ha calibrado hornos, mufles y balanzas, La calibración lo ha realizado la Empresa RELES. Se ha colocado los stiker de la calibracion realizada a cada equipo

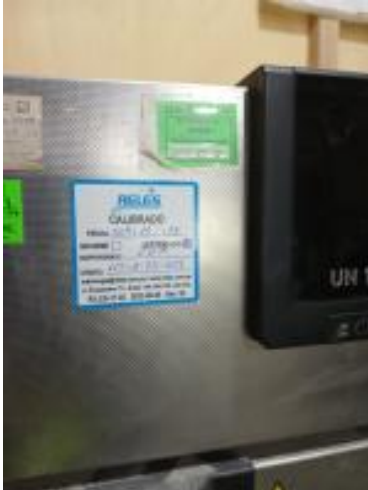
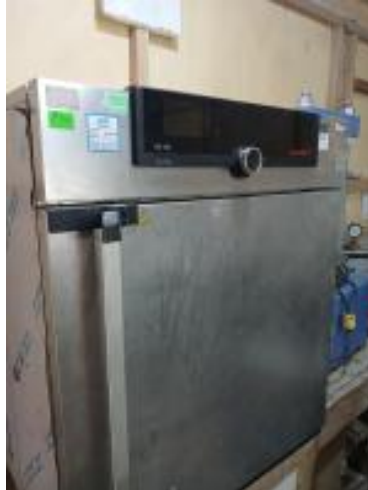
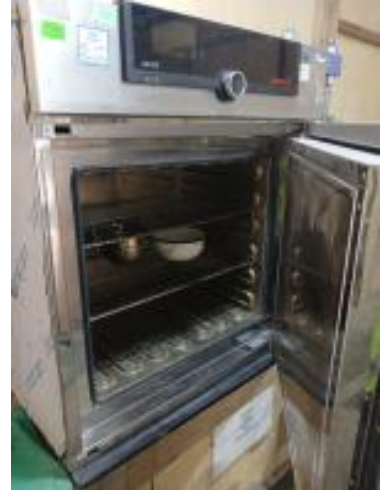
PROGRESIVA KM. 21+400
VISITA DE SEGUIMIENTO Y MONITOREO AL LABORATORIO DE LA SUPERVISION: VERIFICACION DE EQUIPOS CALIBRADOS (HORNO DEL ASFALTO)

En la progresiva Km. 21+400 se realiza visita de verificación de recursos en el laboratorio de suelos y pavimentos de la supervisión, se verifica la calibración de equipos de laboratorio de suelos y pavimentos , donde se ha calibrado hornos, mufles y balanzas, La calibración lo ha realizado la Empresa RELES. Se ha colocado los stiker de la calibracion realizada a cada equipo

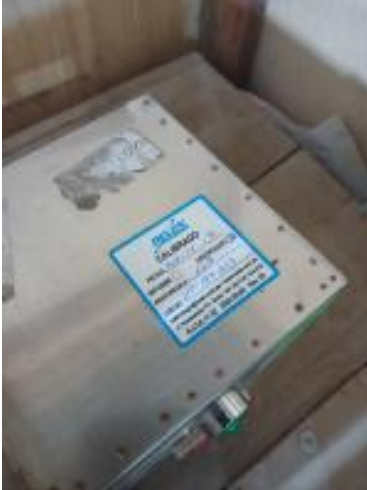
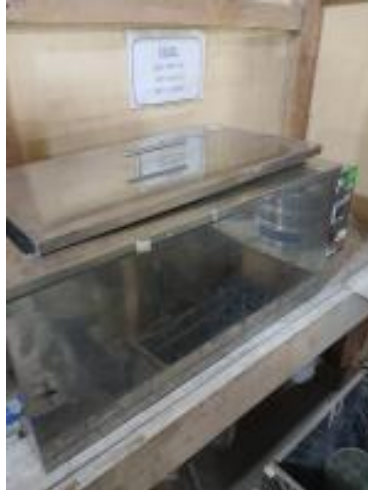
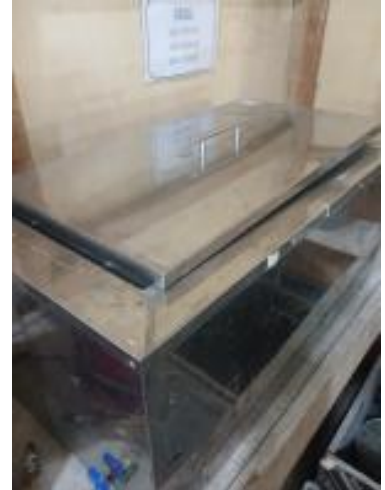
VISITA DE SEGUIMIENTO Y MONITOREO AL LABORATORIO DE LA SUPERVISION: VERIFICACION DE EQUIPOS CALIBRADOS (BAÑOS MARIA DEL ASFALTO)

En la progresiva Km. 21+400 se realiza visita de verificación de recursos en el laboratorio de suelos y pavimentos de la supervisión, se verifica la calibración de equipos de laboratorio de suelos y pavimentos , donde se ha calibrado el equipo de baños maria para el asfalto, La calibración lo ha realizado la Empresa RELES. Se ha colocado los stiker de la calibracion realizada a cada equipo

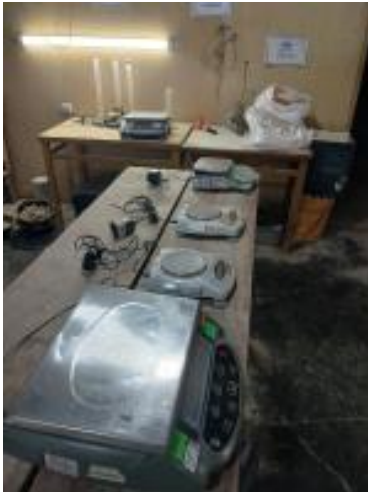
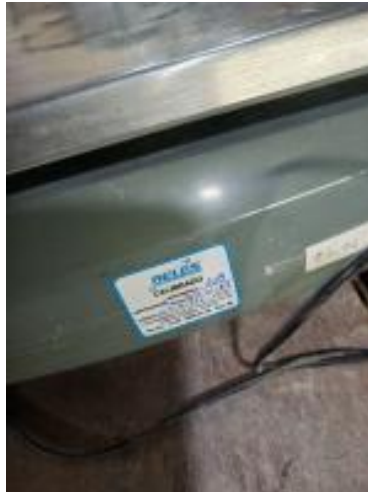
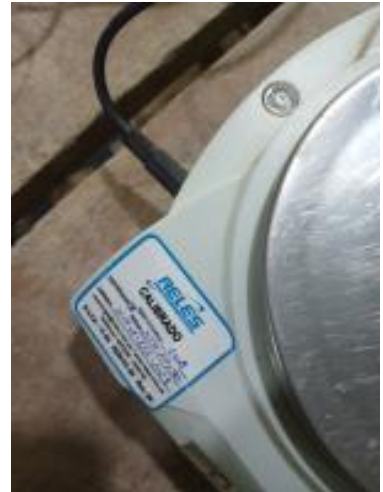
PROGRESIVA KM. 21+400
VISITA DE SEGUIMIENTO Y MONITOREO AL LABORATORIO DE LA SUPERVISION: VERIFICACION DE EQUIPOS CALIBRADOS (BALANZAS)

En la progresiva Km. 21+400 se realiza visita de verificación de recursos en el laboratorio de suelos y pavimentos de la supervisión, se verifica la calibración de equipos de laboratorio de suelos y pavimentos , donde se ha calibrado las balanzas, La calibración lo ha realizado la Empresa RELES. Se ha colocado los stiker de la calibracion realizada a cada equipo

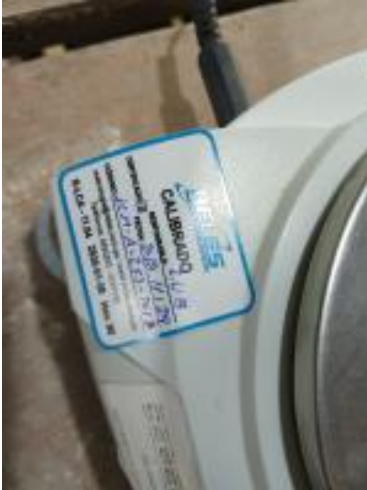
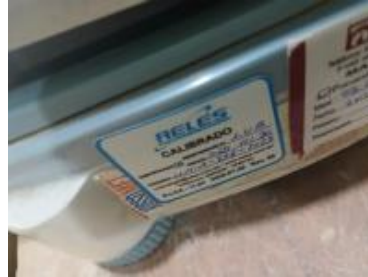
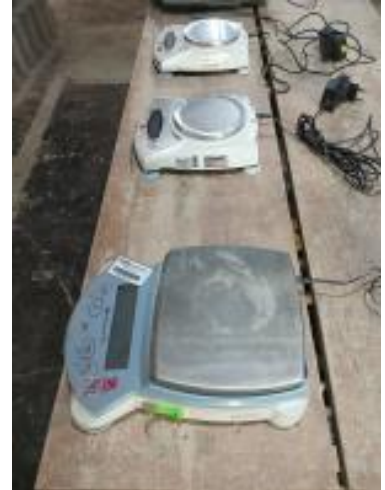
VISITA DE SEGUIMIENTO Y MONITOREO AL LABORATORIO DE LA SUPERVISION: VERIFICACION DE EQUIPOS CALIBRADOS (BALANZAS)

En la progresiva Km. 21+400 se realiza visita de verificación de recursos en el laboratorio de suelos y pavimentos de la supervisión, se verifica la calibración de equipos de laboratorio de suelos y pavimentos , donde se ha calibrado las balanzas, La calibración lo ha realizado la Empresa RELES. Se ha colocado los stiker de la calibracion realizada a cada equipo

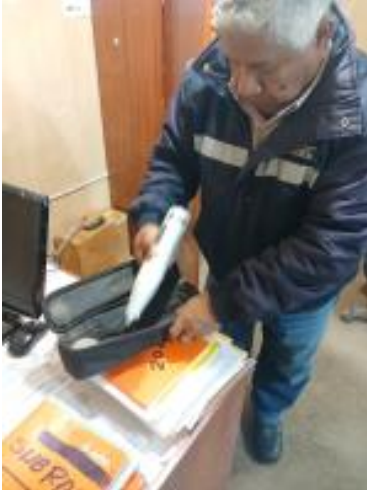
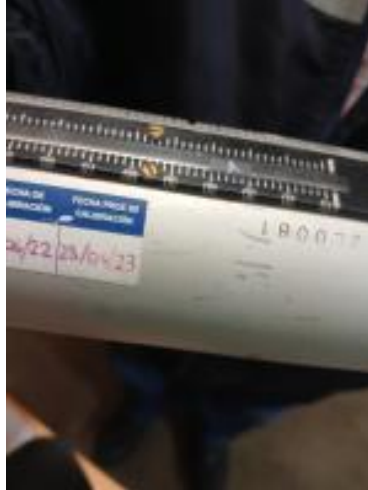
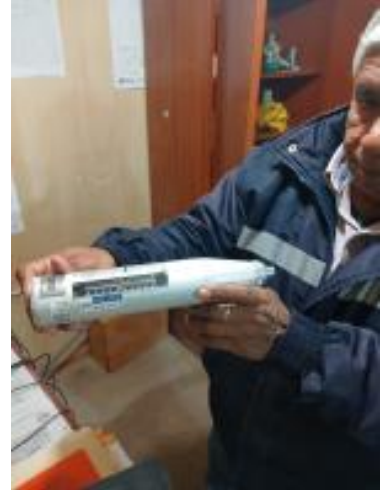
VISITA DE SEGUIMIENTO Y MONITOREO AL LABORATORIO DE LA SUPERVISION: VERIFICACION DE EQUIPOS CALIBRADOS (ESCLEROMETRO)

En la progresiva Km. 21+400 se realiza visita de verificación de recursos en el laboratorio de suelos y pavimentos de la supervisión, se verifica la calibración de equipos de laboratorio de suelos y pavimentos , donde se verifica la calibración del ESCLEROMETRO, (le falta el stiker vigente) esta vigente hasta el 23-12-2023 (se verifico el certificado de calibración VIGENTE) sin embargo se le solicito a la Supervisión la nueva calibración del equipo que se vence el día 23-12-2023

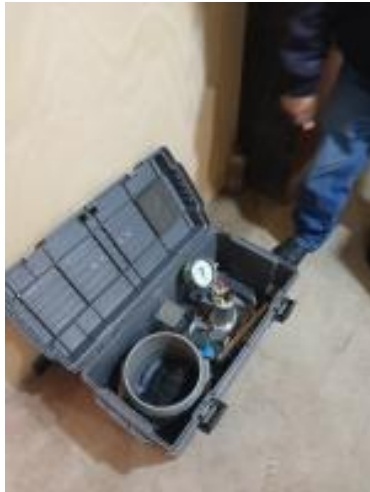
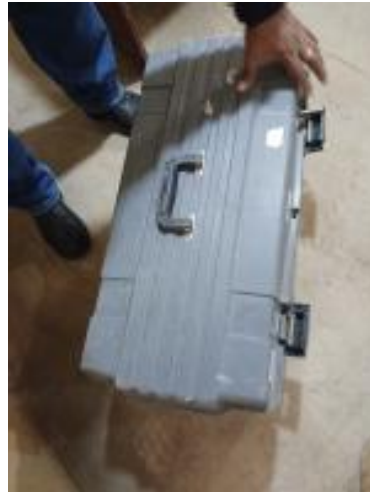
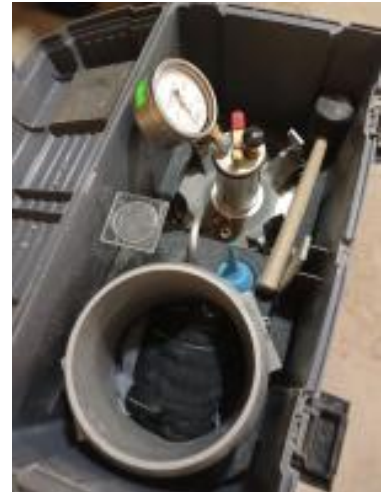
VISITA DE SEGUIMIENTO Y MONITOREO AL LABORATORIO DE LA SUPERVISION: VERIFICACION DE EQUIPOS CALIBRADOS (BOMBA DE VACIO O OLLA WASHINGTON)

En la progresiva Km. 21+400 se realiza visita de verificación de recursos en el laboratorio de suelos y pavimentos de la supervisión, se verifica la calibración de equipos de laboratorio de suelos y pavimentos , donde es necesario la calibración del equipo de bomba de vacío o olla Washington, no se le aprecia el sticker vigente, requiere su calibración o el certificado de la calibración de la misma.

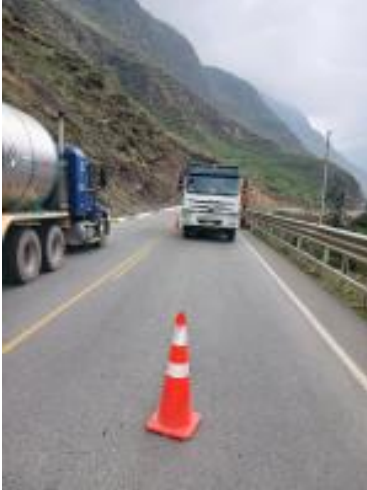
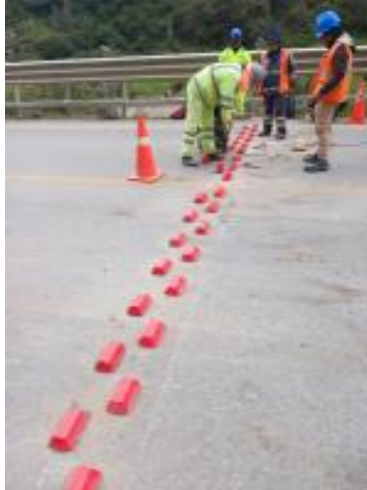
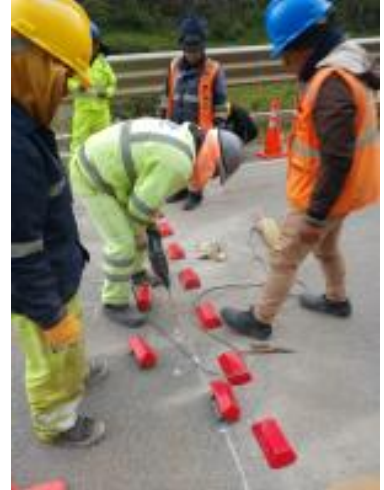
PROGRESIVA KM. 16+380
VISITA DE SEGUIMIENTO Y MONITOREO AL TRAMO 2 (OBRAS INICIALES) : COLOCACION DE TACHONES EN ZONA RESBALADIZA

En la progresiva KM. 16+380 se realiza visita de seguimiento y monitoreo al tramo 2 (obras iniciales) donde se verifica la colocación de tachones en el inicio y final de la zona resbaladiza

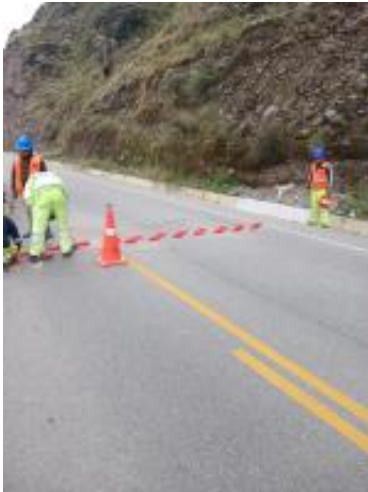
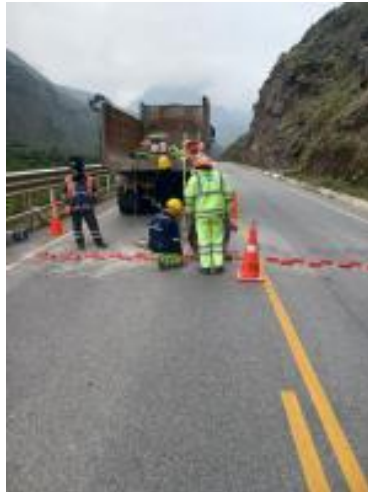
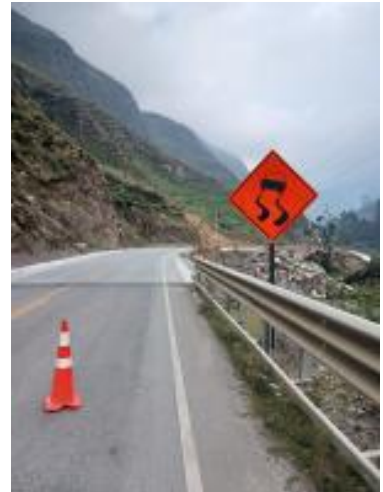
PROGRESIVA KM. 16+380
VISITA DE SEGUIMIENTO Y MONITOREO AL TRAMO 2 (OBRAS INICIALES) : COLOCACION DE TACHONES EN ZONA RESBALADIZA

En la progresiva KM. 16+380 se realiza visita de seguimiento y monitoreo al tramo 2 (obras iniciales) donde se verifica la colocación de tachones en el inicio y final de la zona resbaladiza, Se recomienda realizar el inmediato cepillado de las losas de concreto porque los tachones son insuficientes, Se requiere mejorar la textura del pavimento de concreto, que en tiempo de lluvia se convierte en resbaladizo

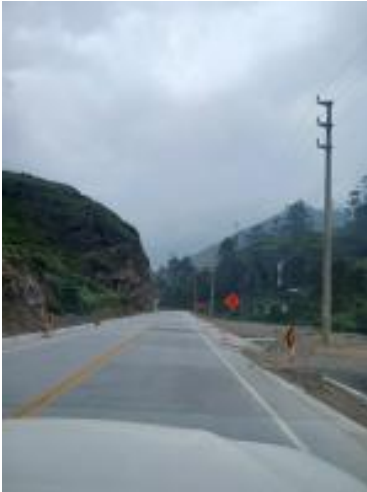
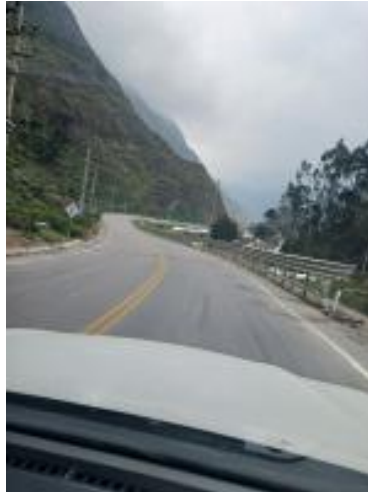
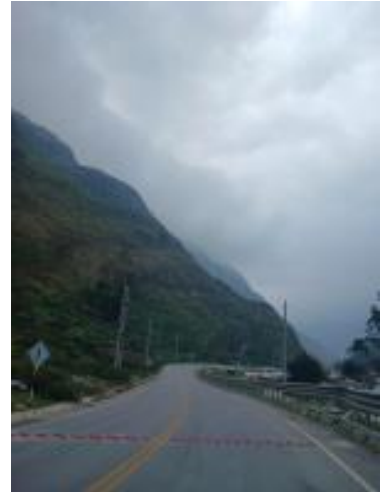
VISITA DE SEGUIMIENTO Y MONITOREO AL TRAMO 2 (OBRAS INICIALES) : COLOCACION DE TACHONES EN ZONA RESBALADIZA

En la progresiva KM. 15+980 se realiza visita de seguimiento y monitoreo al tramo 2 (obras iniciales) donde se verifica la colocación de tachones en el inicio y final de la zona resbaladiza
