BITACORA ELECTRÓNICA DE OBRA

NUMERO DE INFORME No. 050-2023
CONTRATO DE OBRA: No. 103-2019-MTC/ 20 de fecha 24/09/2019
EMPRESA CONTRATISTA: CHINA ROAD AND BRIDGE CORPORATION SUCURSAL PERU
OBRA: SALDO DE OBRA: "MEJORAMIENTO, REHABILITACIÓN Y CONSERVACIÓN POR NIVELES DE SERVICIO Y OPERACIÓN DEL CORREDOR VIAL, LIMA – CANTA – HUAYLLAY –DV. COCHAMARCA – EMP.PE 3N" (SALDO DE OBRAS INICIALES (OI) TRAMO 2 CANTA - HUALLAY LONGITUD: 95.2 KMS.
MONTO DE OBRAS INICIALES : 338,725,656.80
SUPERVISOR: CONSORCIO CESEL - CAL Y MAYOR
CONTRATO DE CONSULTORIA DE OBRA N° 077-2014-MTC/20) ADENDA No. 4 DE FECHA,24-09-2019 LA OBRA ACTUALMENTE ESTA EN ACTIVIDAD ,
VISITA DE SEGUIMIENTO Y MONITOREO A LAS OFICINAS DE LA SUPERVISION
VISITA DE SEGUIMIENTO Y MONITOREO AL TRAMO 2 (OBRAS INICIALES) DESDE KM. 0+000 AL KM. 21+400 (laboratorio de suelos de cullhuay)

PANEL FOTOGRAFICO

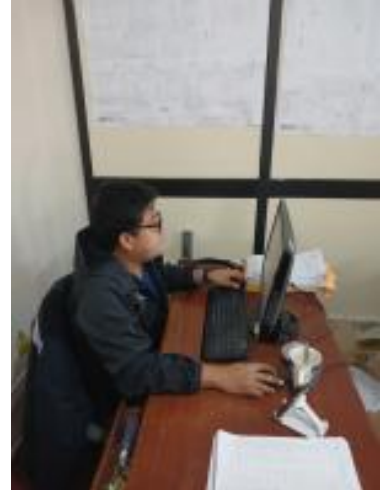
POBLADO DE CANTA
VISITA DE SEGUIMIENTO Y MONITOREO A LAS OFICINAS DE LA SUPERVISIÓN: VERIFICACION DE RECURSOS

En el poblado de Canta, se realiza visita a las oficinas de la Supervisión, donde se aprecia la presencia del personal especialista, técnico y administrativo de la Supervisión realizando labores de oficina.

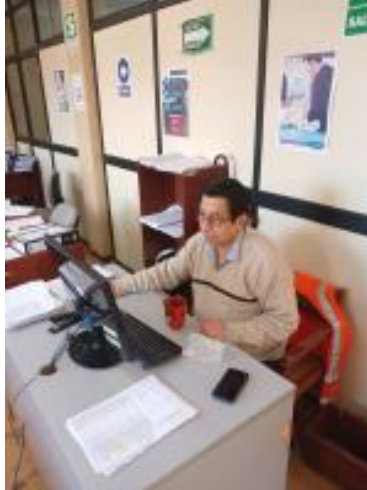
POBLADO DE CANTA
VISITA DE SEGUIMIENTO Y MONITOREO A LAS OFICINAS DE LA SUPERVISIÓN: VERIFICACION DE RECURSOS

En el poblado de Canta, se realiza visita a las oficinas de la Supervisión, donde se aprecia la presencia del personal especialista, técnico y administrativo de la Supervisión realizando labores de oficina.

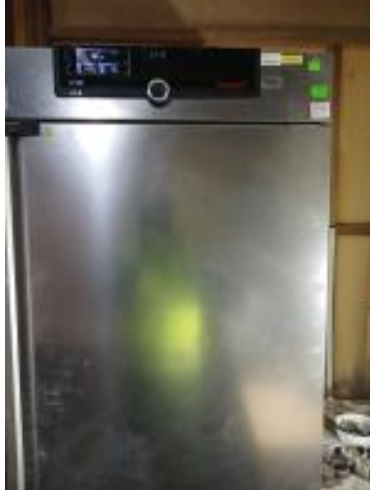
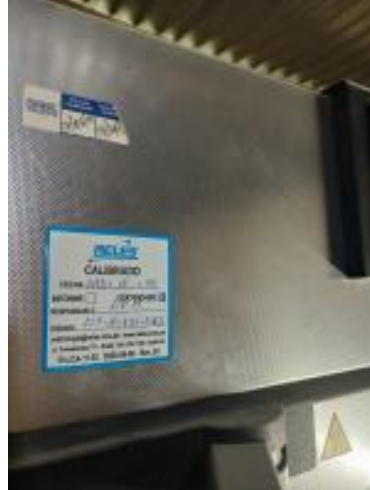
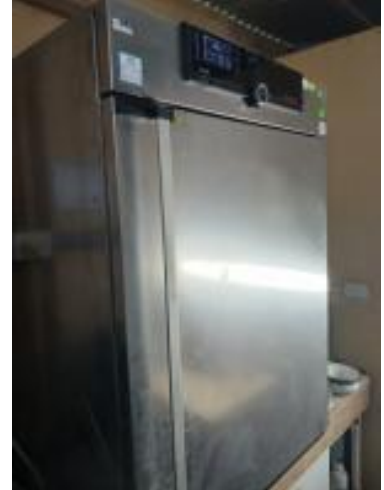
PROGRESIVA KM. 21+400
VISITA DE SEGUIMIENTO Y MONITOREO AL LABORATORIO DE LA SUPERVISION: VERIFICACION DE EQUIPOS CALIBRADOS (HORNOS)

En la progresiva Km. 21+400 se realiza visita de verificación de recursos en el laboratorio de suelos y pavimentos de la supervisión, se verifica la calibración de equipos de laboratorio de suelos y pavimentos , donde se ha calibrado hornos, mufles y balanzas, La calibración lo ha realizado la Empresa RELES. Se ha colocado los stiker de la calibracion realizada a cada equipo

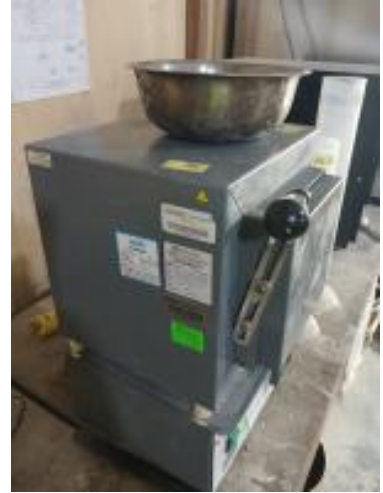
PROGRESIVA KM. 21+400
VISITA DE SEGUIMIENTO Y MONITOREO AL LABORATORIO DE LA SUPERVISION: VERIFICACION DE EQUIPOS CALIBRADOS (MUFLE)

En la progresiva Km. 21+400 se realiza visita de verificación de recursos en el laboratorio de suelos y pavimentos de la supervisión, se verifica la calibración de equipos de laboratorio de suelos y pavimentos , donde se ha calibrado hornos, mufles y balanzas, La calibración lo ha realizado la Empresa RELES. Se ha colocado los stiker de la calibracion realizada a cada equipo

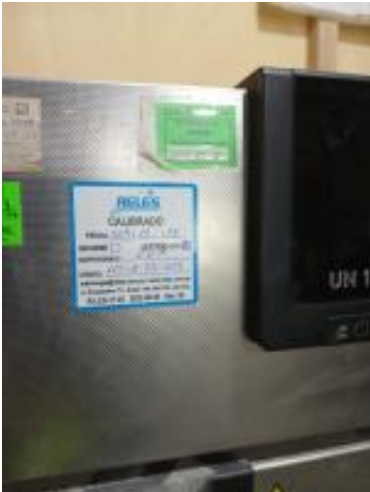
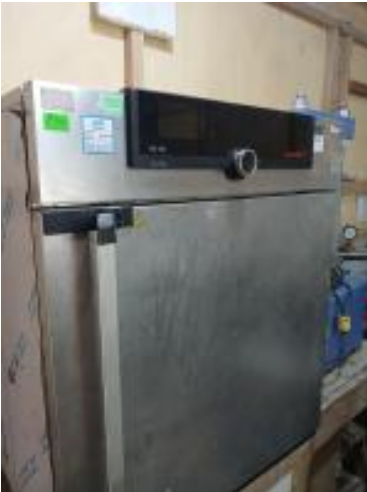
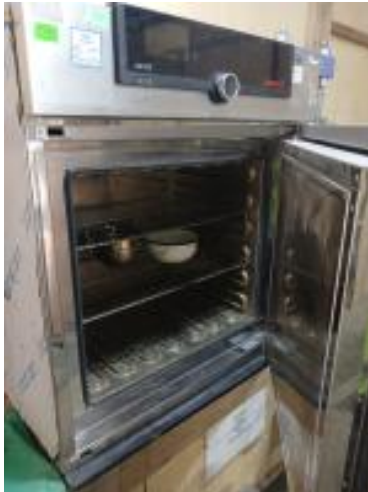
PROGRESIVA KM. 21+400
VISITA DE SEGUIMIENTO Y MONITOREO AL LABORATORIO DE LA SUPERVISION: VERIFICACION DE EQUIPOS CALIBRADOS (HORNO DEL ASFALTO)

En la progresiva Km. 21+400 se realiza visita de verificación de recursos en el laboratorio de suelos y pavimentos de la supervisión, se verifica la calibración de equipos de laboratorio de suelos y pavimentos , donde se ha calibrado hornos, mufles y balanzas, La calibración lo ha realizado la Empresa RELES. Se ha colocado los stiker de la calibracion realizada a cada equipo

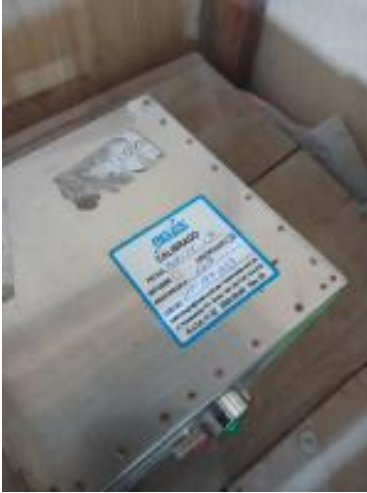
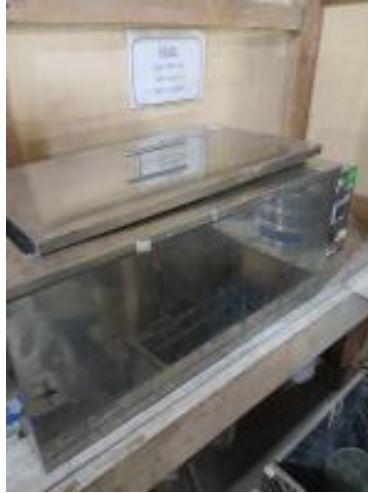
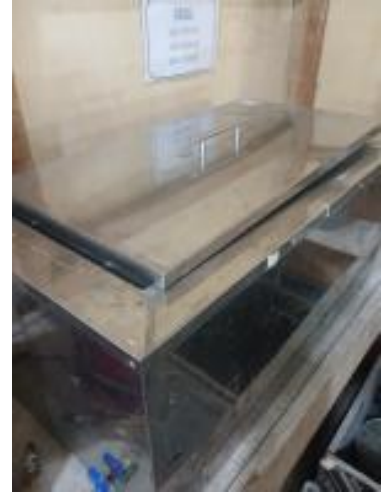
VISITA DE SEGUIMIENTO Y MONITOREO AL LABORATORIO DE LA SUPERVISION: VERIFICACION DE EQUIPOS CALIBRADOS (BAÑOS MARIA DEL ASFALTO)

En la progresiva Km. 21+400 se realiza visita de verificación de recursos en el laboratorio de suelos y pavimentos de la supervisión, se verifica la calibración de equipos de laboratorio de suelos y pavimentos , donde se ha calibrado el equipo de baños maria para el asfalto, La calibración lo ha realizado la Empresa RELES. Se ha colocado los stiker de la calibracion realizada a cada equipo

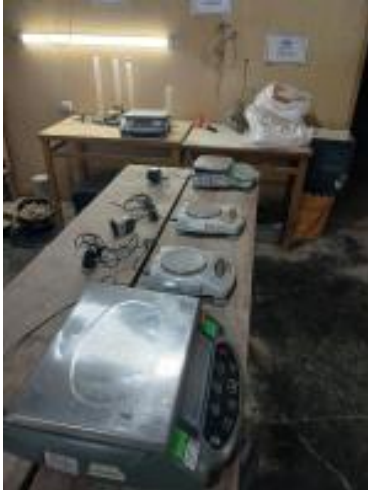
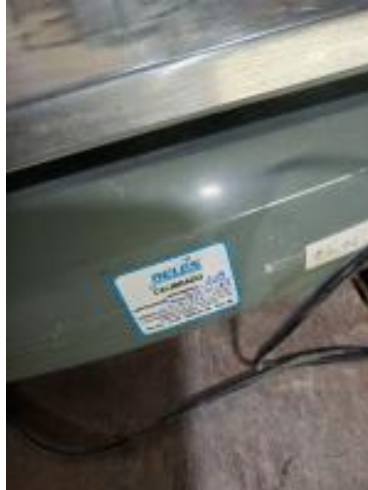
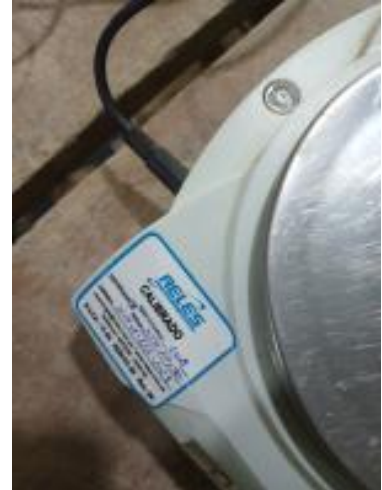
Actividades:PROGRESIVA KM. 21+400
VISITA DE SEGUIMIENTO Y MONITOREO AL LABORATORIO DE LA SUPERVISION: VERIFICACION DE EQUIPOS CALIBRADOS (BALANZAS)**CDescripcion** _____ :

En la progresiva Km. 21+400 se realiza visita de verificación de recursos en el laboratorio de suelos y pavimentos de la supervisión, se verifica la calibración de equipos de laboratorio de suelos y pavimentos , donde se ha calibrado las balanzas, La calibración lo ha realizado la Empresa RELES. Se ha colocado los stiker de la calibracion realizada a cada equipo

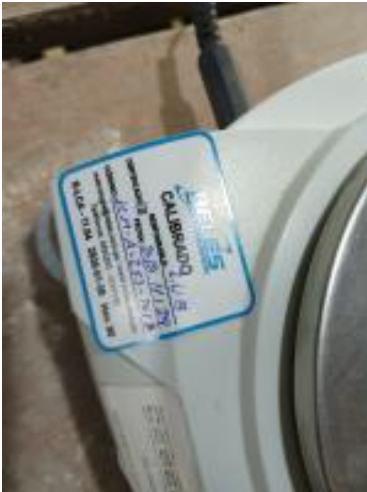
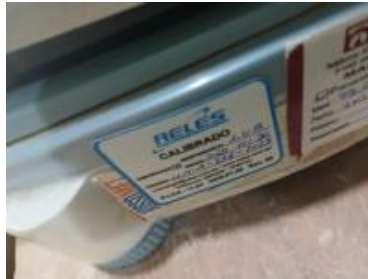
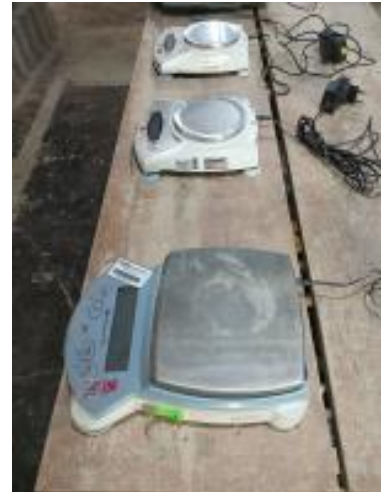
VISITA DE SEGUIMIENTO Y MONITOREO AL LABORATORIO DE LA SUPERVISION: VERIFICACION DE EQUIPOS CALIBRADOS (BALANZAS)

En la progresiva Km. 21+400 se realiza visita de verificación de recursos en el laboratorio de suelos y pavimentos de la supervisión, se verifica la calibración de equipos de laboratorio de suelos y pavimentos , donde se ha calibrado las balanzas, La calibración lo ha realizado la Empresa RELES. Se ha colocado los stiker de la calibracion realizada a cada equipo

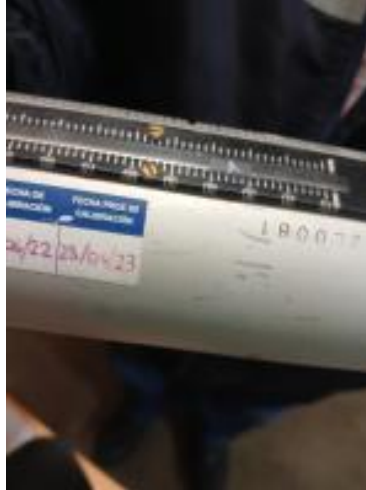
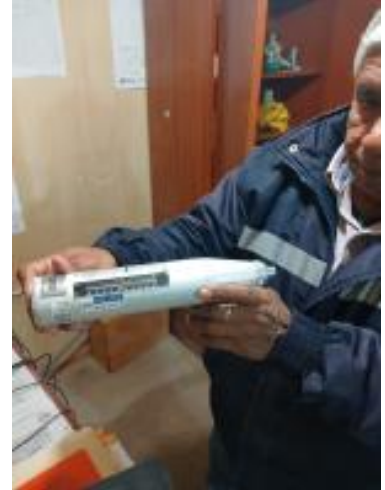
VISITA DE SEGUIMIENTO Y MONITOREO AL LABORATORIO DE LA SUPERVISION: VERIFICACION DE EQUIPOS CALIBRADOS (ESCLEROMETRO)

En la progresiva Km. 21+400 se realiza visita de verificación de recursos en el laboratorio de suelos y pavimentos de la supervisión, se verifica la calibración de equipos de laboratorio de suelos y pavimentos , donde se verifica la calibración del ESCLEROMETRO, (le falta el stiker vigente) esta vigente hasta el 23-12-2023 (se verifico el certificado de calibración VIGENTE) sin embargo se le solicito a la Supervisión la nueva calibración del equipo que se vence el día 23-12-2023

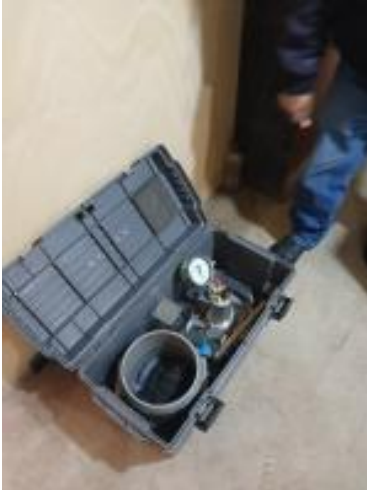
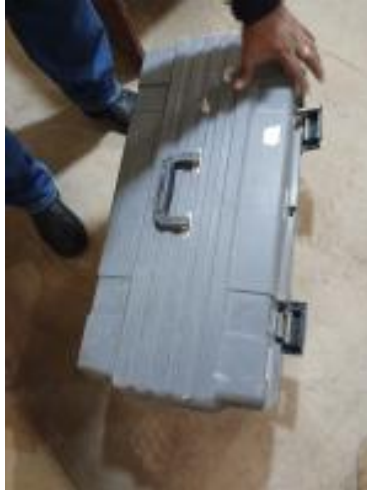
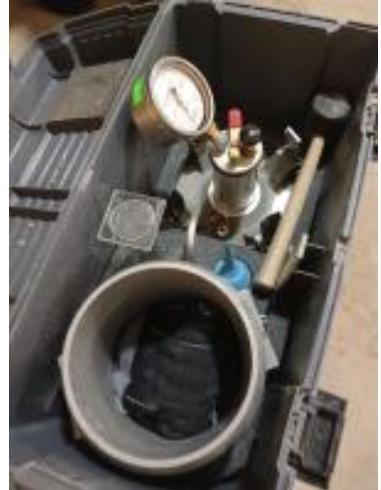
VISITA DE SEGUIMIENTO Y MONITOREO AL LABORATORIO DE LA SUPERVISION: VERIFICACION DE EQUIPOS CALIBRADOS (BOMBA DE VACIO O OLLA WASHINGTON)

En la progresiva Km. 21+400 se realiza visita de verificación de recursos en el laboratorio de suelos y pavimentos de la supervisión, se verifica la calibración de equipos de laboratorio de suelos y pavimentos , donde es necesario la calibración del equipo de bomba de vacío o olla Washington, no se le aprecia el sticker vigente, requiere su calibración o el certificado de la calibración de la misma.

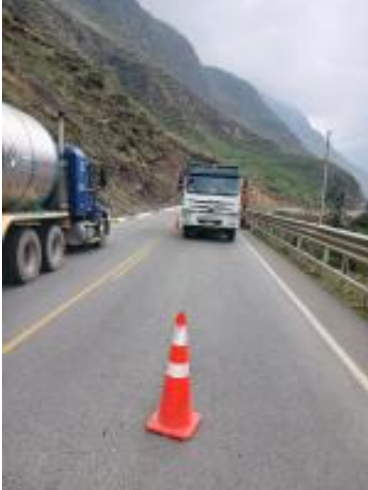
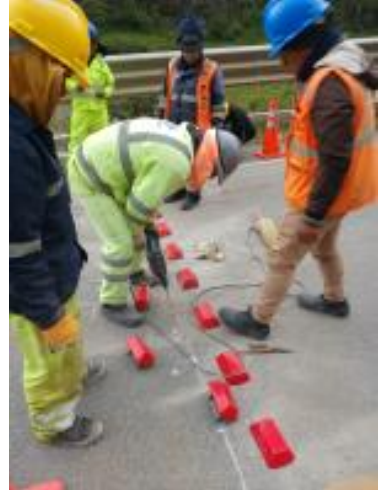
PROGRESIVA KM. 16+380
VISITA DE SEGUIMIENTO Y MONITOREO AL TRAMO 2 (OBRAS INICIALES) : COLOCACION DE TACHONES EN ZONA RESBALADIZA

En la progresiva KM. 16+380 se realiza visita de seguimiento y monitoreo al tramo 2 (obras iniciales) donde se verifica la colocación de tachones en el inicio y final de la zona resbaladiza

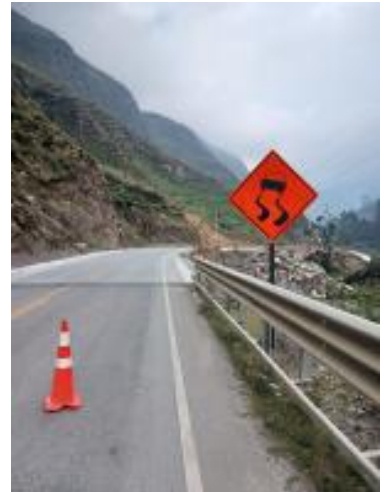
VISITA DE SEGUIMIENTO Y MONITOREO AL TRAMO 2 (OBRAS INICIALES) : COLOCACION DE TACHONES EN ZONA RESBALADIZA

En la progresiva KM. 16+380 se realiza visita de seguimiento y monitoreo al tramo 2 (obras iniciales) donde se verifica la colocación de tachones en el inicio y final de la zona resbaladiza, Se recomienda realizar el inmediato cepillado de las losas de concreto porque los tachones son insuficientes, Se requiere mejorar la textura del pavimento de concreto, que en tiempo de lluvia se convierte en resbaladizo

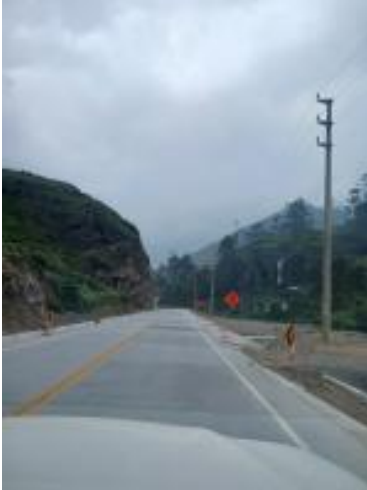
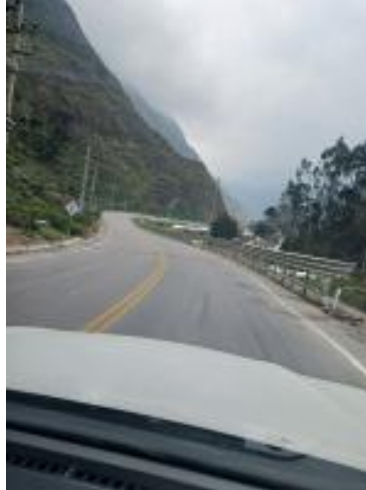
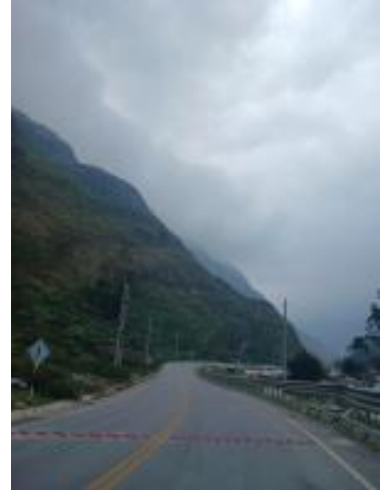
PROGRESIVA KM. 15+980
VISITA DE SEGUIMIENTO Y MONITOREO AL TRAMO 2 (OBRAS INICIALES) : COLOCACION DE
TACHONES EN ZONA RESBALADIZA

En la progresiva KM. 15+980 se realiza visita de seguimiento y monitoreo al tramo 2 (obras iniciales) donde se verifica la colocación de tachones en el inicio y final de la zona resbaladiza
