## BITACORA ELECTRÓNICA DE OBRA

<b>Confirma Bitacora:</b> Si	<b>Nro Informe:</b> 236-2023-ABAN-CAY-NACM-ESC-DO-PVN-MTC	<b>Fecha Informe:</b> 04-12-2023	<b>Nombre De La Obra:</b> VIA EVITAMIENTO ABANCAY	<b>Personal Encargado:</b> CUTIPA MONZON NESTOR ARNULFO
---------------------------------	--	-------------------------------------	--	--

INFORME N° 236-2023-ABANCAY-NACM-ESC-DO PVN-MTC  
 REPORTE DEL LUNES 04 DE DICIEMBRE DEL 2023  
 CONTRATISTA : CHINA RAILWAY TUNNEL GROUP CO LTD SUCURSAL DEL PERU  
 CONTRATO N° 019-2021-MTC/20.2  
 SUPERVISION: CONSORCIO SUPERVISOR CIUDAD ABANCAY  
 CONTRATO N° 017-2020-MTC/20.2  
 ESTADO DE LA OBRA: EN EJECUCION.  
 CLIMA: LLUVIA POR LA MAÑANA Y NUBLADO POR LA TARDE.

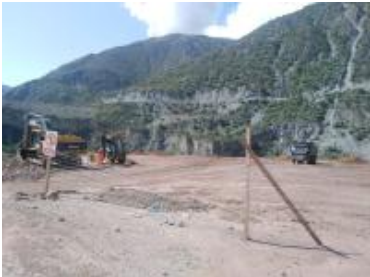
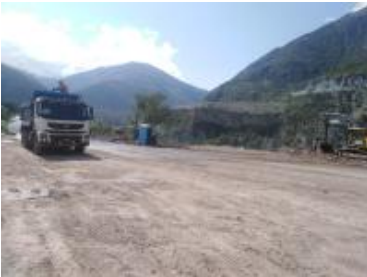
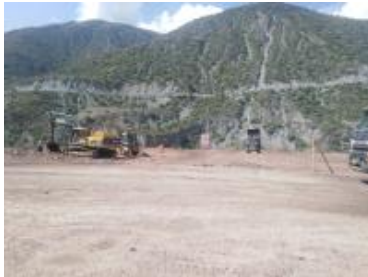
UBICACION: DME 7

01 EXCAVADORA S/O  
01 RETROEXCAVADORA

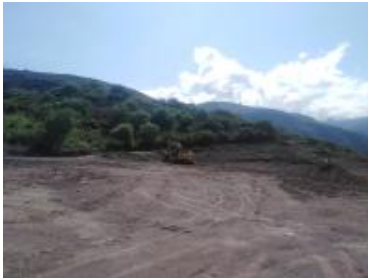
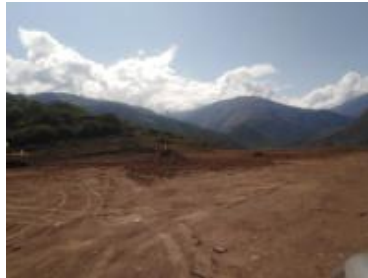
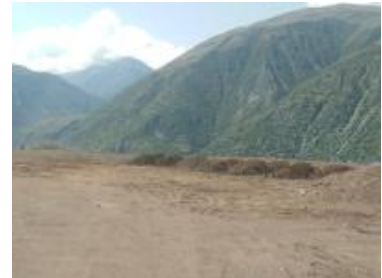
UBICACION: DME 13

INICIO EN PROCESO DE CIERRE DEL DME

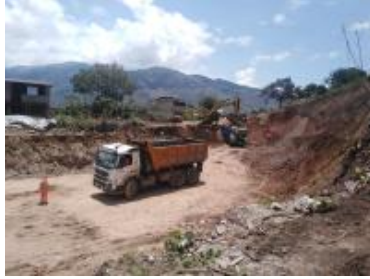
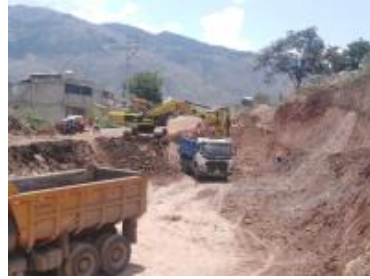
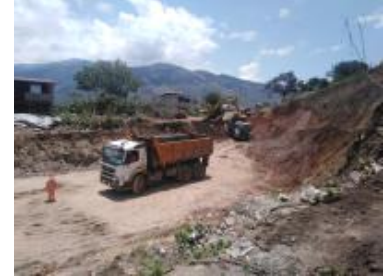
UBICACION: Km 6+300

MOVIMIENTO DE TIERRAS - CORTE EN MATERIAL SUELTO

01 EXCAVADORA S/O  
15 VOLQUETES DE 15 M3

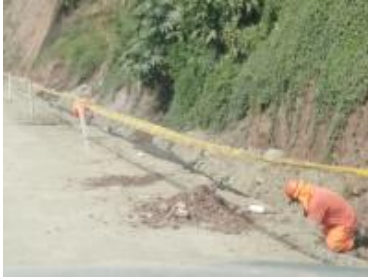
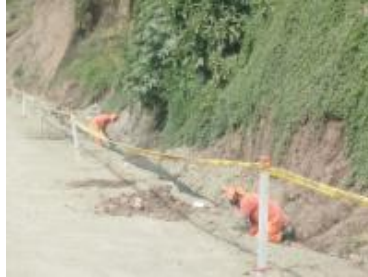
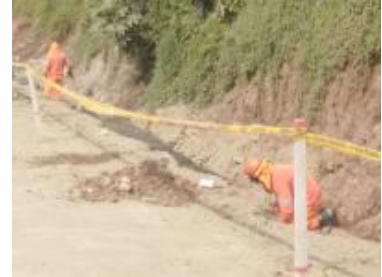
UBICACION DEL REPORTE : KM 3+300

SUBDRENS ENTRE LAS PROGRESIVAS KM 3+190 AL KM 3+398

COLOCADO DE GEOTEXTIL Y FILTRO.

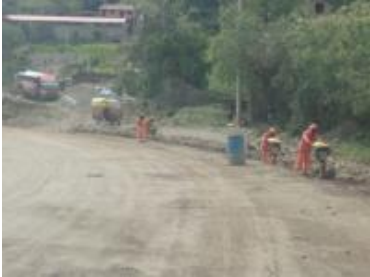
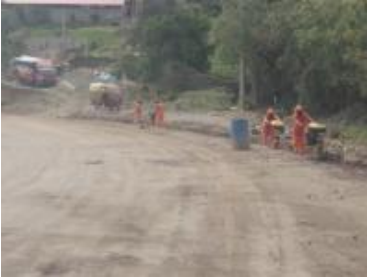
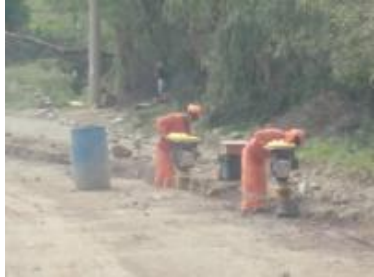
UBICACION DEL REPORTE KM 2+280

SUBDREN TRAMO DE LAS PROGRESIVAS KM 2+142 AL KM 2+327

RELLENO Y COMPACTADO DE ZANJAS.

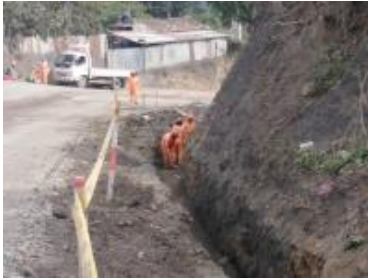
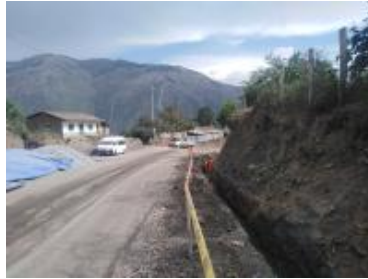
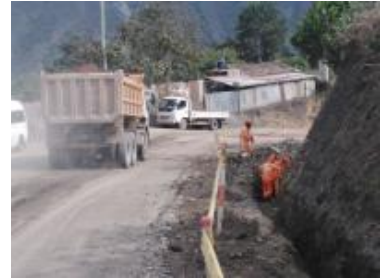
UBICACION DEL REPORTE KM 1+300

SUBDREN ENTRE LAS PROGRESIVAS KM 1+185 AL KM 1+375

EXCAVACION DE ZANJAS.

01 RETROEXCAVADORA.

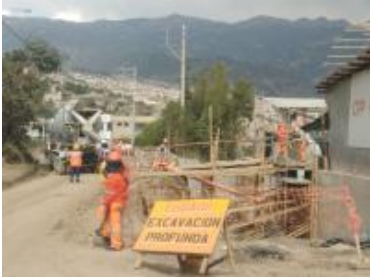
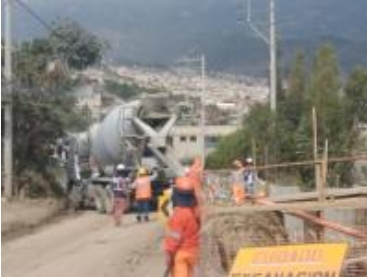
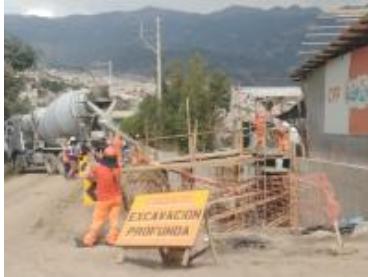
UBICACION: PROGRESIVA KM 0+930  
MURO DE CONTENCIÓN ENTRE LOS KM 0+890 AL KM 0+933

VACIADO DE CONCRETO DE F' C = 280 KF/CM2

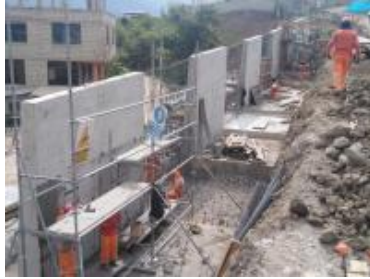
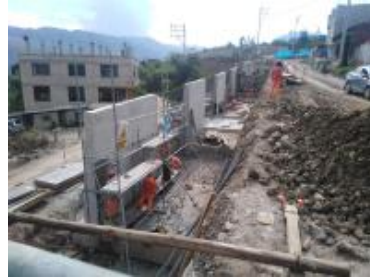
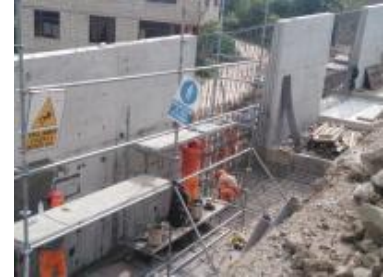
UBICACION DEL REPORTE KM 1 +080

MURO DE CONTENCIÓN ENTRE LAS PROGRESIVAS KM 1+003 AL KM 1+103

DESENCOFRADO DE PANTALLAS Y ACERO DE REFUERZO EN PANTALLAS.
