BITACORA ELECTRÓNICA DE OBRA

Confirma Bitacora: Si	Nro Informe: 1 4 3 - 2023- MTC/ 20.9- Igm	Fecha Informe: 0 1 - 1 2 - 2023	Nombre De La Obra: HUANUCO - LA UNION - HUALLANCA, TR 3	Personal Encargado: LUZMILA GUERRA MOTTA
---------------------------------	---	---	--	--

OBRA: MEJORAMIENTO, CONSERVACIÓN POR NIVELES DE SERVICIO Y OPERACIÓN DEL CORREDOR VIAL: HUÁNUCO – LA UNIÓN – HUALLANCA DV. ANTAMINA / EMP. PE-3N (TINGO CHICO) – NUEVAS FLORES – LLATA – ANTAMINA, TRAMO III DEL KM. 102+819 AL KM. 150+421

Panel Fotográfico de la Bitacora de Obras

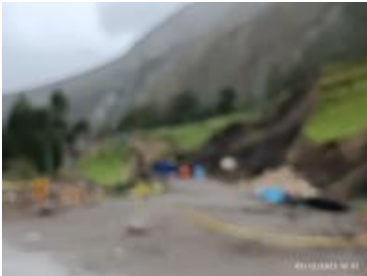
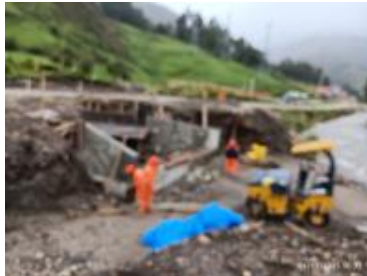
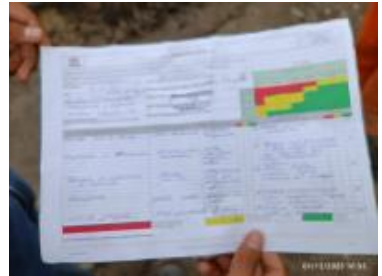
1

Progresiva: km 149+186.40
500 DRENAJE
503.I Encofrado y Desencofrado
504.A Acero de Refuerzo

- Personal de obra mayormente usa EPP's
- No cuenta con agua para consumo humano
- No cuenta con baño químico
- No cuenta con carpa con mesa
- No cuenta con depósitos para la disposición de residuos, no obstante, el Contratista refiere que se les ha dotado de bolsas para la disposición de residuos
- El lavado de las portacomidas es realizado por parte de cada trabajador en campo
- Personal de obra lleno el ATS

Actividades verificadas por personal profesional, técnico y auxiliar del Contratista y la Supervisión de Obra. Se sugirió a la Supervisión de Obra el control adecuado de los procesos constructivos descritos en el expediente técnico y los contratos de obra y consultoría, además del cumplimiento de la normativa aplicable en SST y Medio Ambiente en el marco de sus obligaciones contractuales, a fin de garantizar la calidad y durabilidad de la obra. Así como la protección de la vida y el medio ambiente.

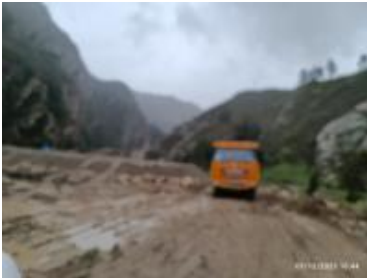
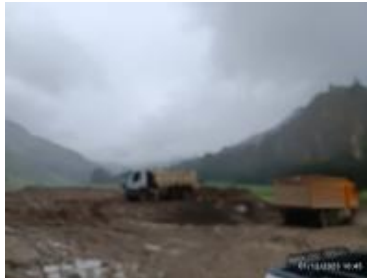
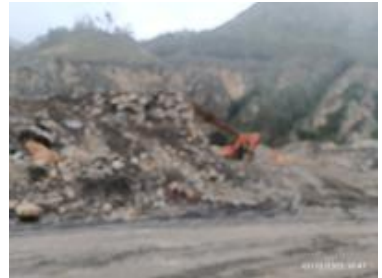
2

Progresiva: km 148+700
900 PROTECCIÓN AMBIENTAL
PROGRAMA DE ABANDONO DE OBRA
901.A Disposición y Conformación de Depósitos de Material Excedente

Se toma conocimiento que el material excedente es transportado al DME ubicado en el km 148+700

Se verifica que se ha instalado una zaranda estática la cual estaría en proceso de prueba previo a sus operaciones.

- Personal de obra mayormente usa EPP's
- No cuenta con agua para consumo humano
- No cuenta con baño químico
- No cuenta con carpa con mesa
- No cuenta con depósitos para la disposición de residuos, no obstante, el Contratista refiere que se les ha dotado de bolsas para la disposición de residuos
- El lavado de las portacomidas es realizado por parte de cada trabajador en campo

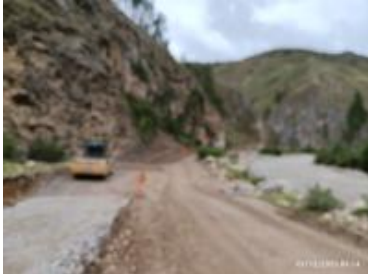
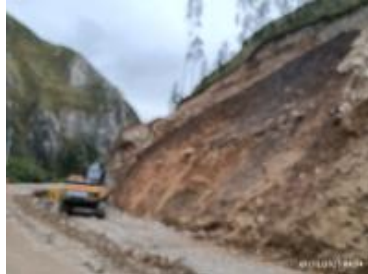
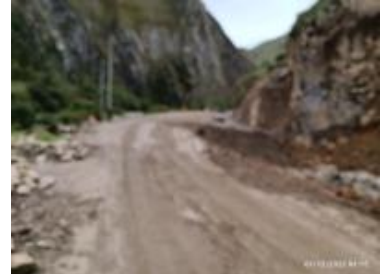
3

Progresiva: km 141+500 al km 141+560
200 MOVIMIENTO DE TIERRAS
207.A1 Mejoramiento de Suelos

- Personal de obra mayormente usa EPP's
- No cuenta con agua para consumo humano
- No cuenta con baño químico
- No cuenta con carpa con mesa
- No cuenta con estación de emergencia
- No cuenta con depósitos para la disposición de residuos, no obstante, el Contratista refiere que se les ha dotado de bolsas para la disposición de residuos
- El lavado de las portacomidas es realizado por parte de cada trabajador en campo
- Personal de obra lleno el ATS

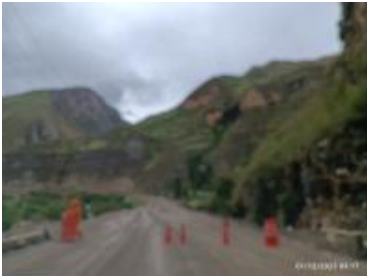
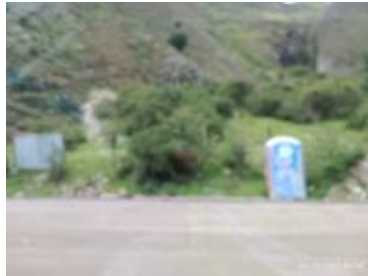
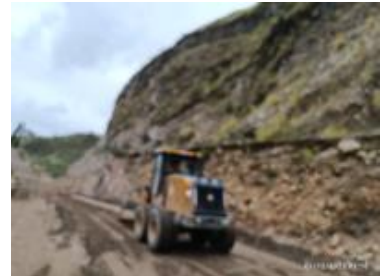
4

Progresiva: km 140+800 al km 140+910
200 MOVIMIENTO DE TIERRAS
210.A Perfilado y Compactado de Sub-Rasante en Zonas de Corte

- Personal de obra mayormente usa EPP's.
- No cuenta con agua para consumo humano
- No cuenta con baño un químico, el personal del frente de trabajo es masculino y femenino.
- No cuenta con depósitos para la disposición de residuos, no obstante, el Contratista refiere que se les ha dotado de bolsas para la disposición de residuos.
- No Cuenta con carpa con mesas ni bancas.
- No cuenta con estación de emergencia.
- El lavado de las portacomidas es realizado por parte de cada trabajador en campo

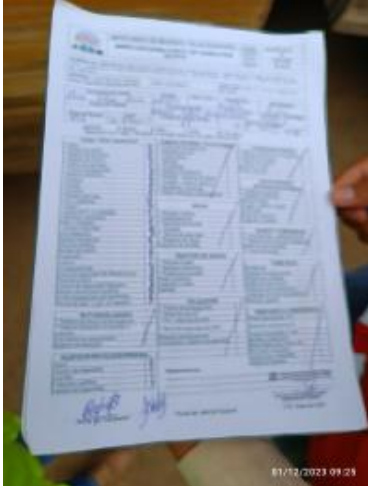
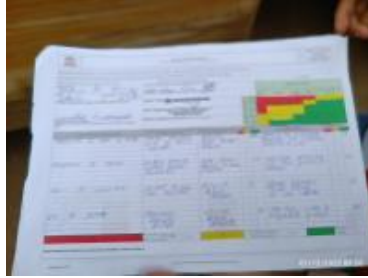
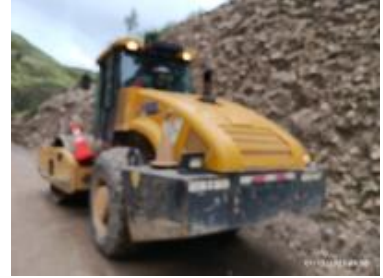
5

Progresiva: km 140+700 aproximadamente
Rodillo – R - 01

- Todos los componentes del equipo se encuentran en buen estado para la operación del equipo.
- No cuenta con Cuñas de 8", Linterna, Manual de Operaciones y advertencias en español.
- El personal cuenta con sus equipos de protección personal con excepción de guantes, protección auditiva y anteojos de seguridad.
- No se cuenta con el llenado del área destinada a respuesta de emergencia.
- Cuenta con el Visto Bueno del área de SSO.

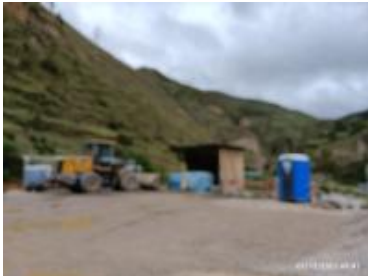
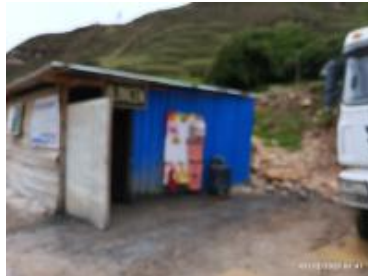
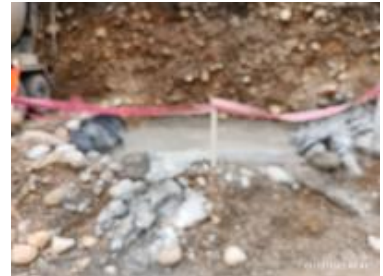
6

Progresiva: km 140+300
Planta campesina de concreto

Durante la inspección física la planta campesina de concreto no se encuentra en operaciones y los equipos se encuentran en standby.

- Personal de obra mayormente usa EPP's.
- No cuenta con agua para consumo humano
- Cuenta con baño un químico.
- Cuenta con depósitos para la disposición de residuos.
- No Cuenta con carpa con mesas ni bancas.
- No cuenta con estación de emergencia.
- El lavado de las portacomidas es realizado por parte de cada trabajador en campo.
- La estación de emergencia únicamente cuenta con tablero fenólico, inmovilizador de cabeza, botiquín de primeros auxilios, kit antiderrame y extintor contra incendios con fecha de recarga vigente.
- No cuenta con aras delimitadas de circulación peatonal y vehicular.
- No cuenta con área de estacionamiento.
- No cuenta con señalización de transito de salida de vehículos.

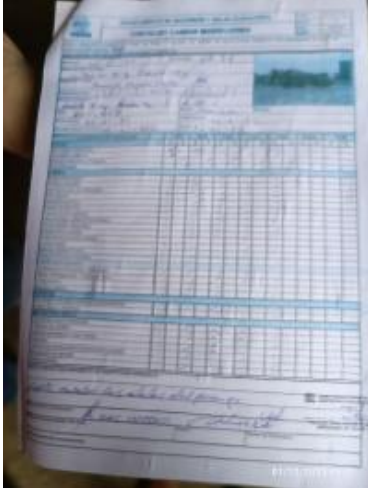
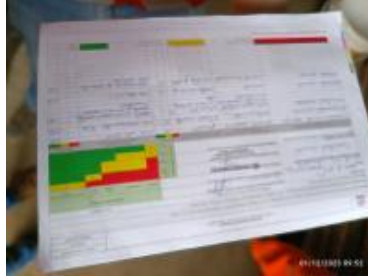
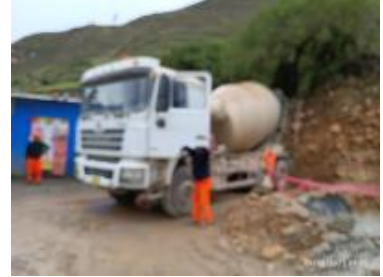
7

Progresiva: km 140+300
Camión Mixer

- El formato es llenado de forma semanal (27.11.2023 al 02.12.2023).
- Las luces direccionales delanteras y posteriores se encuentran en mal estado.
- Falta soldar las aletas en el trompo.
- Cuenta con el V°B° del área de SSO.
- Lleno el ATS de sus actividades, el cual, cuenta con el V°B° del área de SSO.

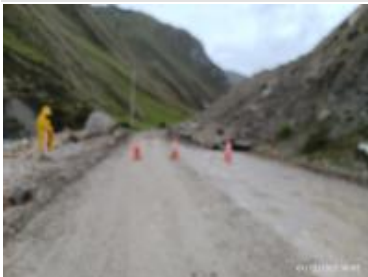
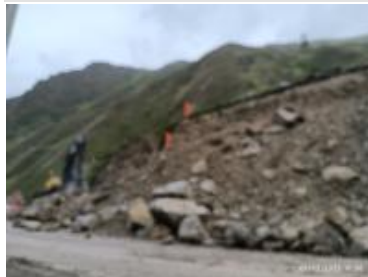
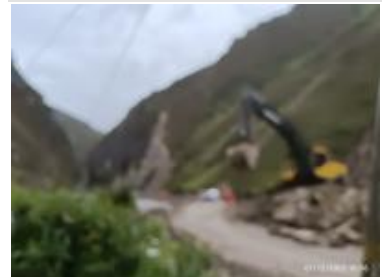
Progresiva: km 146+080 aproximadamente
200 MOVIMIENTO DE TIERRAS
202.B Excavación en Roca Suelta
202.C Excavación en Material suelto
700 TRANSPORTE
700.C Transporte de Materiales Excedentes para Distancias entre 120 m y 1,000 m
700.D Transporte de Materiales Excedentes para Distancias Mayores de 1,000 m

8 Con relación al Informe N° 026-2023-OJCC

- Personal de obra mayormente usa EPP's.
- No cuenta con agua para consumo humano
- No cuenta con baño un químico, el personal del frente de trabajo es masculino y femenino.
- No cuenta con depósitos para la disposición de residuos, no obstante, el Contratista refiere que se les ha dotado de bolsas para la disposición de residuos.
- No Cuenta con carpa con mesas ni bancas.
- No cuenta con estación de emergencia.
- El lavado de las portacomidas es realizado por parte de cada trabajador en campo
- No hay forma de verificar en campo los trabajos y/o controles preventivos que se pudieron a fin de evitar que se derrumbe el talud.
- No hay forma de verificar en campo la capacitación del personal que trabaja en altura.

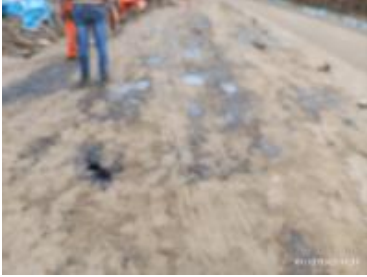
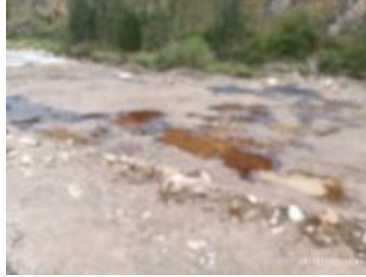
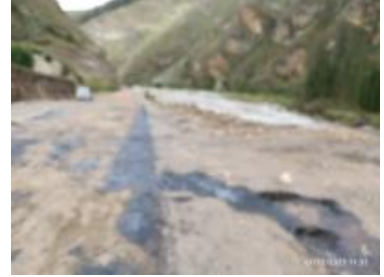
9

Progresiva: km 138+570 aproximadamente
CONTAMINACIÓN AMBIENTAL DEL SUELO

Entre el sector km 138+570 al km 138+800 aproximadamente, se verifica la contaminación ambiental del suelo, debido a material químico.

En horas de la tarde del día 30.11.2023 se realizó la imprimación asfáltica entre otros, en el sector descrito, sin embargo, dos horas mas tarde de la imprimación realizada, se presentaron lluvias, la cual, lavo el imprimado colocado resumiendo este hacia el terreno natural.

El día de hoy, se constata que dicho material se encuentra empozado y cubre el terreno natural.

En relación al Panel Fotográfico N° 9, se recomienda remitirlo al especialista en Medio Ambiente de la DO de PVN a fin de su evaluación, opinión, de ser el caso las acciones correspondientes.

Al respecto, se ha solicitado al Contratista las acciones correctivas inmediatas en cumplimiento de sus obligaciones contractuales.

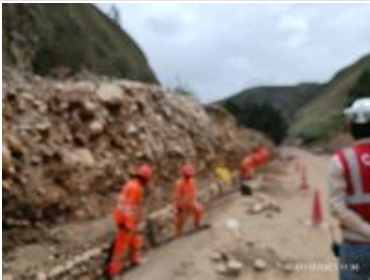
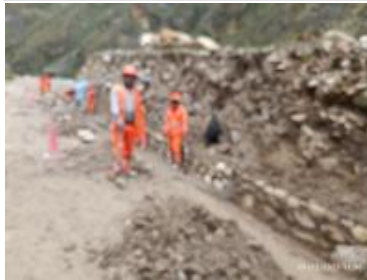
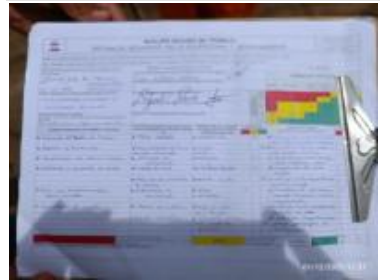
10

Progresiva: km 138+570
 500 DRENAJE
 501.E Excavación No Clasificada para Estructuras
 503.I Encofrado y Desencofrado
 510.A1 Cuneta revestida en concreto tipo C1

Algunos sectores de la cuneta en ejecución se encuentran contaminados con material bituminoso producto del derrame del imprimado realizado.

- Personal de obra mayormente usa EPP´s.
- No cuenta con agua para consumo humano
- No cuenta con baño un químico.
- No cuenta con depósitos para la disposición de residuos, no obstante, el Contratista refiere que se les ha dotado de bolsas para la disposición de residuos.
- No Cuenta con carpa con mesas ni bancas.
- El lavado de las portacomidas es realizado por parte de cada trabajador en campo
- No se cuenta con controladores viales, sin embargo, el area de trabajo se encuentra señalizada mediante conos de seguridad.
- Personal de obra lleno el ATS
