BITACORA ELECTRÓNICA DE OBRA

Confirma Bitacora: Si	Nro Informe: 138 CON T68- 2023	Fecha Informe: 05 - 12 - 2023	Nombre De La Obra: TUNEL SANTA TERESA - MACCHUPICCHU	Personal Encargado: NATALY SUSI CABALLON PAUCAR
---------------------------------	---	---	---	--

INFORME Y/O REPORTE N°138_CONTRATO N°68-2023-MNT. TÚNEL MACHUPICCHU/NSCP.2023.

Obra: "MEJORAMIENTO DE LA CARRETERA SANTA MARÍA - SANTA TERESA - PUENTE HIDROELÉCTRICA MACHUPICCHU, ITEM B.- CONSTRUCCIÓN DE TÚNEL Y ACCESOS".

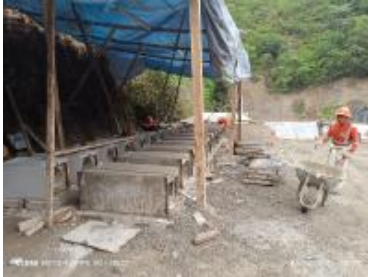
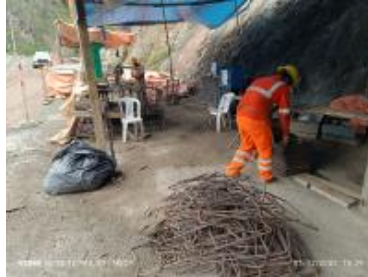
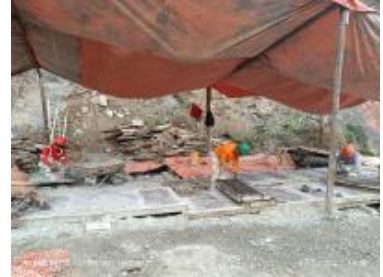
PROGRESIVA: KM6+260 (ACCESO PROVISIONAL AL TÚNEL)
TALLER PROVISIONAL DE CARPINTERÍA METÁLICA Y DE MADERA.
VACIADO DE CONCRETO PARA CAJAS CAZ

SE APRECIA QUE AL DÍA SE EJECUTA 10 UNIDADES DE CAZ PREFABRICADOS.
MO: 1 ESPECIALISTA DE OBRAS DE ARTE, 1 INGENIERO ASISTENTE DE OBRAS DE ARTE, 1
CAPATAZ, 1 OPERADOR, 3 OPERARIOS, 2 OFICIALES.
EM: 1 AMOLADORA, 1 MIXER, 1 VIBRADORA PARA CONCRETO.

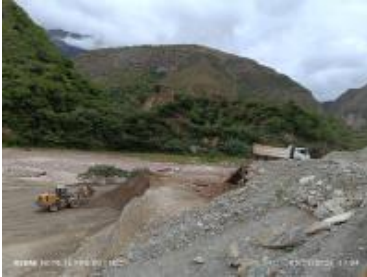
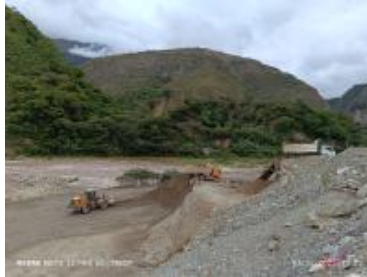
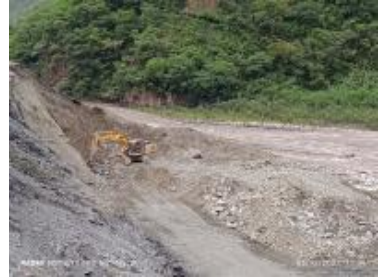
PROGRESIVA: KM 4+980
ELIMINACIÓN DE MATERIAL EXCAVADO PROVENIENTE DE LOS TRABAJOS EN TÚNEL.
ZARANDEO PARA MATERIAL DE RELLENO.
TRANSPORTE DE MATERIAL DE RELLENO PARA LA ALCANTARILLA.

MO: 1 PREVENCIÓNISTA (SSOMA), 1 CAPATAZ, 13 OPERADORES, 1 PERSONAL DE PISO, 1 VIGÍA O CONTROLADOR.
EM: 2 EXCAVADORAS SOBRE ORUGA, 9 VOLQUETES, 2 CARGADOR FRONTAL.

- Teniendo en cuenta las constantes precipitaciones pluviales (lluvias de moderada a alta intensidad) se recomienda prevenir la seguridad en el DME KM4+980.

- Se recomienda prevenir la seguridad en el DME KM4+980 teniendo en cuenta las constantes precipitaciones pluviales (lluvias de moderada a alta intensidad).

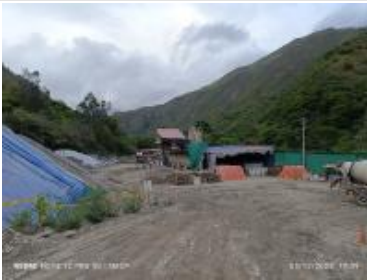
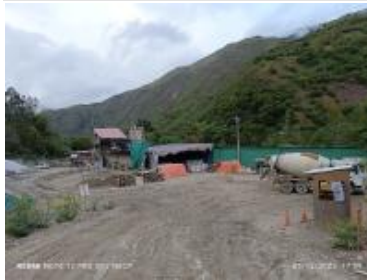
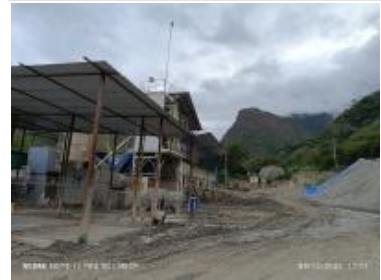
PLANTA DE CONCRETO: PRODUCCIÓN DE CONCRETO, PRODUCCIÓN DE SHOTCRETE PARA EL TÚNEL.

SE APRECIA A LOS COLABORADORES QUE ESTAN DIRECTAMENTE EN CONTACTO CON LOS INSUMOS PARA LA MEZCLA DE CONCRETO Y SHOTCRETE, SIN RESPIRADORES (FULL FACE). SE APRECIA PRODUCCIÓN DE CONCRETO, PRODUCCIÓN DE SHOTCRETE PARA EL TÚNEL CON SU RESPECTIVO CONTROL DE CALIDAD.

- Se recomienda al contratista continuar con la programación de las actividades en cumplimiento al cronograma actual aprobado. Se recomienda constante mantenimiento de sus equipos y maquinarias; por otra parte, recomienda al contratista hacer entrega de EPPs a los colaboradores en obra.

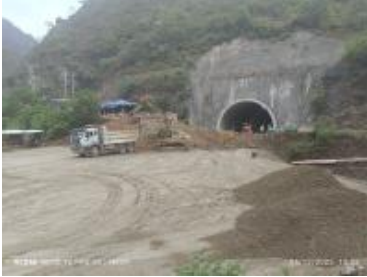
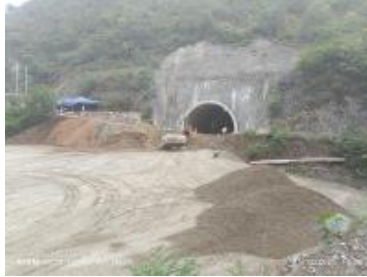
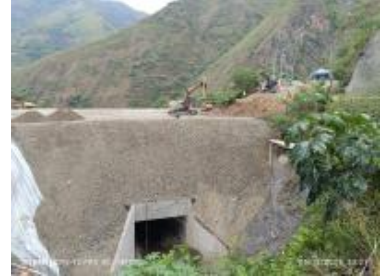
PROGRESIVA: KM6+200
CONFORMACIÓN DE RELLENO DE ALCANTARILLA MCA 5x5M.

SE APRECIA EL RELLENO Y COMPACTADO CON MATERIAL ZARANDEADO PARA RELLENO EN LA ALCANTARILLA MCA DE 5x5M. SE APRECIA QUE SE FALTA POR RELLENAR ENTRE 1.50 M - 2.00M.
MO: 1 INGENIERO ASISTENTE DE OBRAS DE ARTE, 1 CAPATAZ, 12 OPERADORES, 2 OFICIALES O PERSONAL DE PISO, 2 PEONES, 1 VIGÍA, 1 PREVENCIÓNISTA (SSOMA).
EM: 1 MARTILLO HIDRAULICO, 1 EXCAVADORA SOBRE ORUGA, 1 TRACTOR SOBRE ORUGA, 1 RODILLO COMPACTADOR LISO, 8 VOLQUETES, HERRAMIENTAS MANUALES.

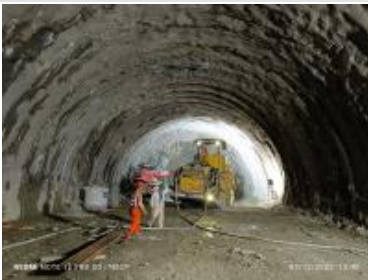
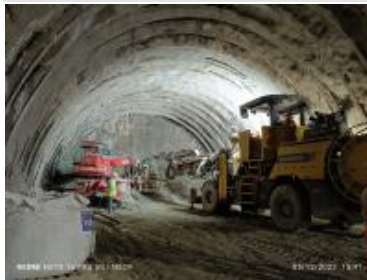
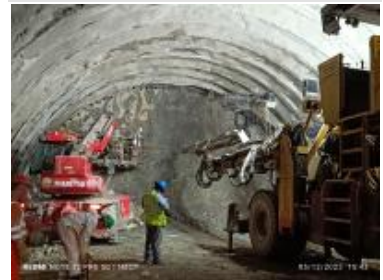
TRAMO: SALIDA-BAHÍA, PK7+813.7 (FRENTE), ROCA TIPO V
 INSTALACIÓN DE MICROPILOTES EN ROCA TIPO V, INYECCIÓN DE LECHADA.(*LAS FOTOGRAFÍAS SIGUIENTES SON DE ESTA ACTIVIDAD).
 EXCAVACIÓN DE ROCA TIPO V EN PORTAL DE SALIDA HACIA LA BAHÍA: EXCAVACIÓN EN CONTRA BÓVEDA PERFILADO EN CONTRA BÓVEDA DE ROCA TIPO V.
 LANZAMIENTO DE SHOTCRETE PARA SOSTENIMIENTO PREVENTIVO.
 ELIMINACIÓN DE MATERIAL EXCAVADO (ROCA TIPO V).
 REPLANTEO Y NIVELACIÓN DE CIMBRAS Y CONTROL DE LA EXCAVACIÓN.
 INSTALACIÓN DE CIMBRAS PARA ROCA TIPO V.
 INSTALACIÓN DE CIMBRAS PARA ROCA TIPO V: EN 2DA FASE
 LANZAMIENTO DE SHOTCRETE PARA REFUERZO DEL ÁREA EXCAVADA Y DE LA CIMBRA O CERCHA.
 LANZAMIENTO DE SHOTCRETE EN CONTRA BÓVEDA.
 RELLENO EN CONTRA BÓVEDA CON MATERIAL PROPIO.

SE APRECIA ACTIVIDADES PROPIAS A LA EXCAVACIÓN DE ROCA TIPO V Y ACTIVIDADES QUE SE GENERAN DESPUES DE ESTA, EN EL PORTAL DE SALIDA DEL TÚNEL HACIA LA BAHÍA; EL MATERIAL EXCAVADO SE PROCEDE A ELIMINAR AL DME KM4+980. LUEGO DE LA VERIFICACIÓN DE LAS ACTIVIDADES Y PREVIA LA AUTORIZACIÓN DE LA SUPERVISIÓN SE PROCEDE A REALIZAR EL LANZAMIENTO DE SHOTCRETE PARA REFUERZO DEL ÁREA EXCAVADA, LUEGO SE REALIZA LA INSTALACIÓN DE CIMBRAS O CERCHAS PARA ROCA TIPO V PARA PROSEGUIR CON EL LANZAMIENTO DE SHOTCRETE PARA REFUERZO, ES NECESARIO INDICAR QUE, YA INSTALADAS LAS CIMBRAS O CERCHAS, EN 8M SE PROCEDE INSTALAR LOS MICROPILOTES EN ROCA TIPO V (12M CON TRASLAPE DE 4M) E INYECCIÓN DE LECHADA EN LOS MICROPILOTES. TAMBIEN SE PROCEDE A HACER LA INSTALACIÓN DE LA CIMBRAS 2DA FACE Y CONTINUAR CON LOS TRABAJOS EN CONTRABOVEDA.

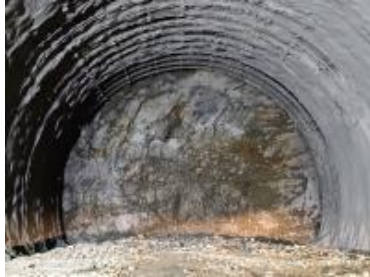
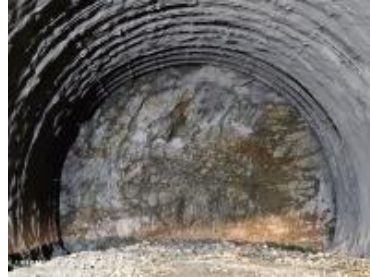
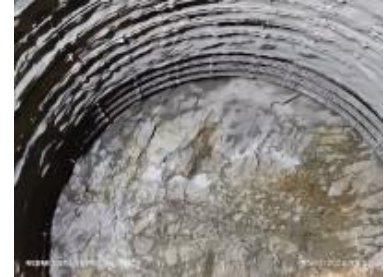
TRAMO: BAHÍA -SALIDA, PK7+682.5 (FRENTE: PK7+683), ROCA TIPO IV
SIN ACTIVIDAD EN EL FRENTE DE EXCAVACIÓN DE ROCA TIPO IV Y DEMÁS ACTIVIDADES QUE
GENERA LA EXCAVACIÓN EN EL FRENTE DE LA BAHÍA-PORTAL SALIDA.

SE OBSERVA EL FRENTE SIN ACTIVIDADES POR FALTA DE ABASTECIMIENTO DE FIBRA.

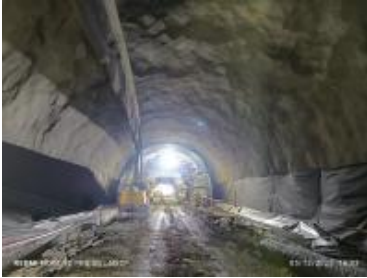
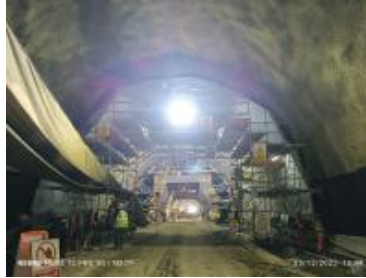
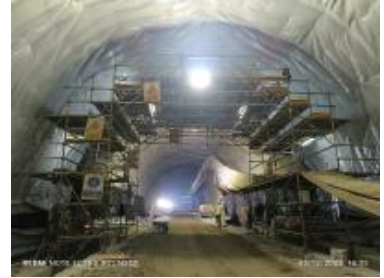
PROGRESIVA: KM 7+170@KM7+176

IMPERMEABILIZACION: INSTALACIÓN GEOTEXTIL, LAMINA DE IMPERMEABILIZACIÓN DE 2MM, TUBERÍA DE ø110MM.

SE OBSERVA QUE LA MANGA DE VENTILACIÓN ESTÁ APAGADA. SE SUGIERE ACTIVARLA PARA GARANTIZAR UNA ADECUADA VENTILACIÓN EN LOS FRENDES DE TRABAJO DENTRO DEL TÚNEL. SE APRECIA TENDIDO DEL GEOTEXTIL, RECUBIERTA POR LA LAMINA IMPERMEABILIZANTE DE 2MM Y LA INSTALACIÓN DE TUBERÍA DE ø110MM; PARA LA EJECUCIÓN DE ESTAS ACTIVIDADES SE CUENTA CON LOS EQUIPOS Y MAQUINARIAS:

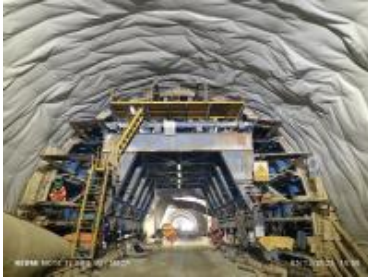
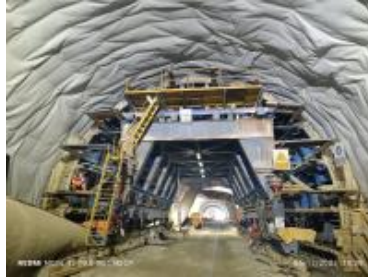
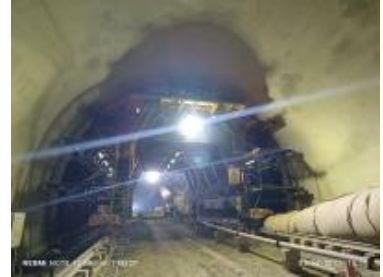
PROGRESIVA: KM7+143 @ KM7+155

ENCOFRADO DE CONCRETO REVESTIMIENTO F'C=300KG/CM³ DEL TÚNEL (SECCIÓN DEL ENCOFRADO DEL ANDAMIO DESLIZANTE DE 12M - PAVIMENTADORA DE CONCRETO).

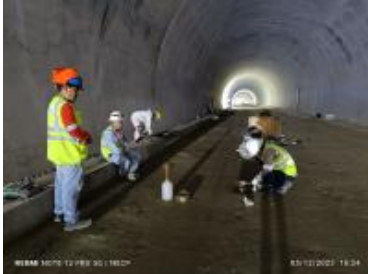
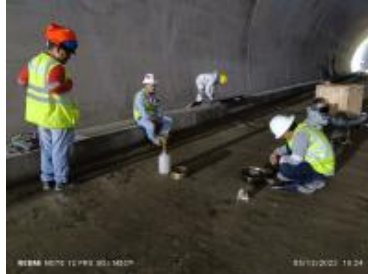
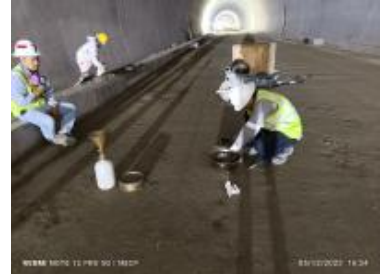
PROGRESIVA: KM6+525
ENSAYODE DENSIDAD DE CAMPO EN SUBRASANTE.

SE OBSERVA LA PRUEBA DE DENSIDAD DE CAMPO EN LA SUBRASANTE CADA 33METROS.
MO: 1 INGENIERO ASISTENTE DE CONTROL DE CALIDAD, 1 JEFE DE LABORATORIO DEL CONTRATISTA, 1 TÉCNICO DE LABORATORIO.
EM: 1 EQUIPO COMPLETO DE DENSIDAD DE CAMPO (BALANZA, CONO DE ARENA, PLATO, CUCHARON, COMBA, CINCEL, BROCHA) - MÉTODO CONO DE ARENA.

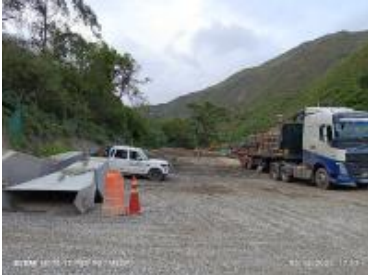
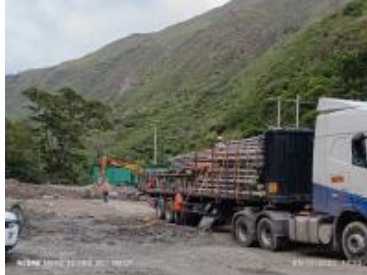
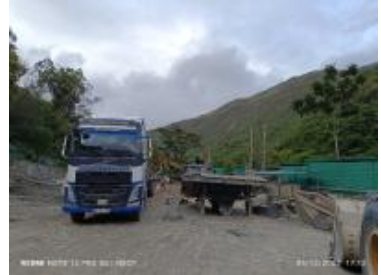
PROGRESIVA: KM 4+980
 DESMONTAJE, DESMOVILIZACIÓN DE PLANTA TRITURADORA (CHANCADORA).
 LIMPIEZA ÁREA.

SE OBSERVA EL DESMONTAJE Y DESMOVILIZACIÓN DE CHANCADORA.
 MO: 1 ESPECIALISTA DE CONTROL DE CALIDAD DE LA SUPERVISIÓN, 1 INGENIERO ASISTENTE DEL ESPECIALISTA DE INSTALACIONES TÚNEL, 1 TÉCNICO DE CONTROL DE CALIDAD, 1 JEFE DE PLANTA TRITURADORA, 2 SOLDADORES, 2 MECÁNICOS, 2 OPERADORES DE LA PLANTA TRITURADORA, 2 ELECTRICISTA, 1 ADMINISTRATIVO, 2 OPERADORES.
 EM: 1 GRUA, 1 CARGADOR FRONTAL, 2 SOLDADORAS, 1 COMPRESORA, HERRAMIENTAS MANUALES.
