BITACORA ELECTRÓNICA DE OBRA

INFORME Y/O REPORTE N°138_CONTRATO N°68-2023-MNT. TÚNEL MACHUPICCHU/NSCP.2023.

Obra: "MEJORAMIENTO DE LA CARRETERA SANTA MARÍA - SANTA TERESA - PUENTE HIDROELÉCTRICA MACHUPICCHU, ITEM B.- CONSTRUCCIÓN DE TÚNEL Y ACCESOS".

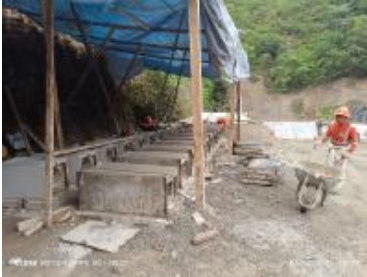
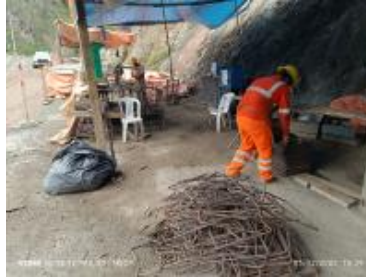
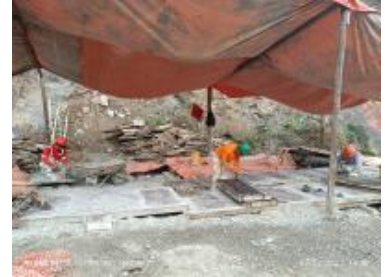
PROGRESIVA: KM6+260 (ACCESO PROVISIONAL AL TÚNEL)
TALLER PROVISIONAL DE CARPINTERÍA METÁLICA Y DE MADERA.
VACIADO DE CONCRETO PARA CAJAS CAZ

SE APRECIA QUE AL DÍA SE EJECUTA 10 UNIDADES DE CAZ PREFABRICADOS.
MO: 1 ESPECIALISTA DE OBRAS DE ARTE, 1 INGENIERO ASISTENTE DE OBRAS DE ARTE, 1
CAPATAZ, 1 OPERADOR, 3 OPERARIOS, 2 OFICIALES.
EM: 1 AMOLADORA, 1 MIXER, 1 VIBRADORA PARA CONCRETO.

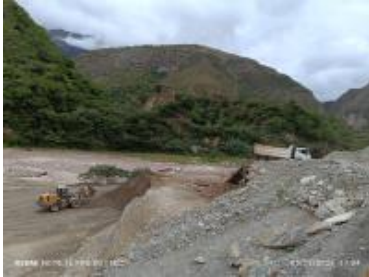
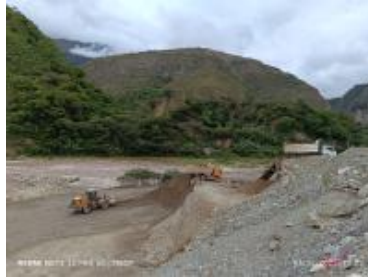
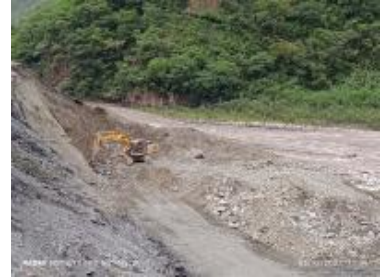
PROGRESIVA: KM 4+980
ELIMINACIÓN DE MATERIAL EXCAVADO PROVENIENTE DE LOS TRABAJOS EN TÚNEL.
ZARANDEO PARA MATERIAL DE RELLENO.
TRANSPORTE DE MATERIAL DE RELLENO PARA LA ALCANTARILLA.

MO: 1 PREVENCIÓNISTA (SSOMA), 1 CAPATAZ, 13 OPERADORES, 1 PERSONAL DE PISO, 1 VIGÍA O CONTROLADOR.
EM: 2 EXCAVADORAS SOBRE ORUGA, 9 VOLQUETES, 2 CARGADOR FRONTAL.

- Teniendo en cuenta las constantes precipitaciones pluviales (lluvias de moderada a alta intensidad) se recomienda prevenir la seguridad en el DME KM4+980.

- Se recomienda prevenir la seguridad en el DME KM4+980 teniendo en cuenta las constantes precipitaciones pluviales (lluvias de moderada a alta intensidad).

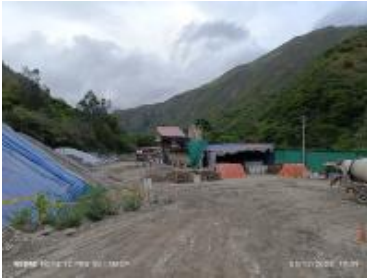
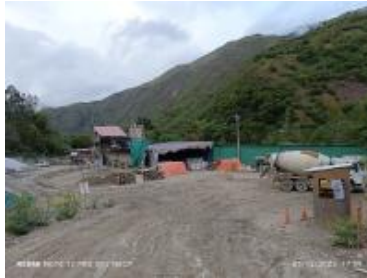
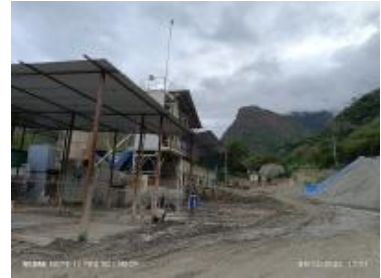
PLANTA DE CONCRETO: PRODUCCIÓN DE CONCRETO, PRODUCCIÓN DE SHOTCRETE PARA EL TÚNEL.

SE APRECIA A LOS COLABORADORES QUE ESTAN DIRECTAMENTE EN CONTACTO CON LOS INSUMOS PARA LA MEZCLA DE CONCRETO Y SHOTCRETE, SIN RESPIRADORES (FULL FACE). SE APRECIA PRODUCCIÓN DE CONCRETO, PRODUCCIÓN DE SHOTCRETE PARA EL TÚNEL CON SU RESPECTIVO CONTROL DE CALIDAD.

- Se recomienda al contratista continuar con la programación de las actividades en cumplimiento al cronograma actual aprobado. Se recomienda constante mantenimiento de sus equipos y maquinarias; por otra parte, recomienda al contratista hacer entrega de EPPs a los colaboradores en obra.

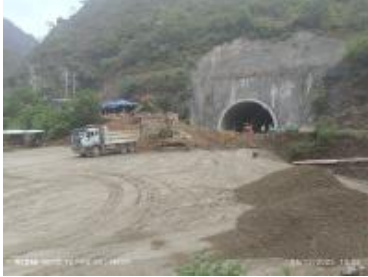
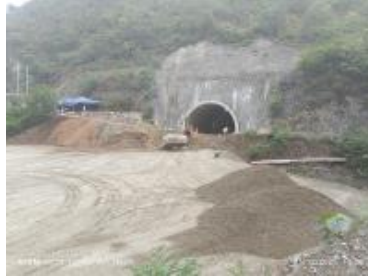
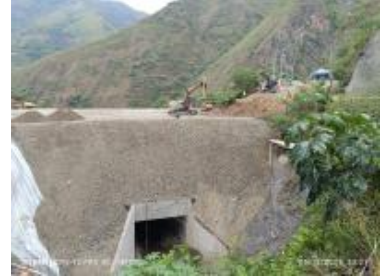
PROGRESIVA: KM6+200
CONFORMACIÓN DE RELLENO DE ALCANTARILLA MCA 5x5M.

SE APRECIA EL RELLENO Y COMPACTADO CON MATERIAL ZARANDEADO PARA RELLENO EN LA ALCANTARILLA MCA DE 5x5M. SE APRECIA QUE SE FALTA POR RELLENAR ENTRE 1.50 M - 2.00M.
MO: 1 INGENIERO ASISTENTE DE OBRAS DE ARTE, 1 CAPATAZ, 12 OPERADORES, 2 OFICIALES O PERSONAL DE PISO, 2 PEONES, 1 VIGÍA, 1 PREVENCIÓNISTA (SSOMA).
EM: 1 MARTILLO HIDRAULICO, 1 EXCAVADORA SOBRE ORUGA, 1 TRACTOR SOBRE ORUGA, 1 RODILLO COMPACTADOR LISO, 8 VOLQUETES, HERRAMIENTAS MANUALES.

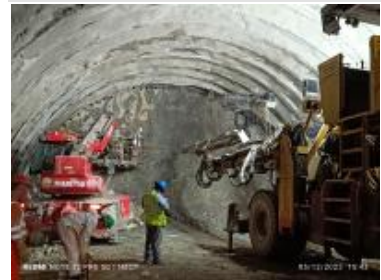
TRAMO: SALIDA-BAHÍA, PK7+813.7 (FRENTE), ROCA TIPO V
 INSTALACIÓN DE MICROPILOTES EN ROCA TIPO V, INYECCIÓN DE LECHADA.(*LAS FOTOGRAFÍAS SIGUIENTES SON DE ESTA ACTIVIDAD).
 EXCAVACIÓN DE ROCA TIPO V EN PORTAL DE SALIDA HACIA LA BAHÍA: EXCAVACIÓN EN CONTRA BÓVEDA PERFILADO EN CONTRA BÓVEDA DE ROCA TIPO V.
 LANZAMIENTO DE SHOTCRETE PARA SOSTENIMIENTO PREVENTIVO.
 ELIMINACIÓN DE MATERIAL EXCAVADO (ROCA TIPO V).
 REPLANTEO Y NIVELACIÓN DE CIMBRAS Y CONTROL DE LA EXCAVACIÓN.
 INSTALACIÓN DE CIMBRAS PARA ROCA TIPO V.
 INSTALACIÓN DE CIMBRAS PARA ROCA TIPO V: EN 2DA FASE
 LANZAMIENTO DE SHOTCRETE PARA REFUERZO DEL ÁREA EXCAVADA Y DE LA CIMBRA O CERCHA.
 LANZAMIENTO DE SHOTCRETE EN CONTRA BÓVEDA.
 RELLENO EN CONTRA BÓVEDA CON MATERIAL PROPIO.

SE APRECIA ACTIVIDADES PROPIAS A LA EXCAVACIÓN DE ROCA TIPO V Y ACTIVIDADES QUE SE GENERAN DESPUES DE ESTA, EN EL PORTAL DE SALIDA DEL TÚNEL HACIA LA BAHÍA; EL MATERIAL EXCAVADO SE PROCEDE A ELIMINAR AL DME KM4+980. LUEGO DE LA VERIFICACIÓN DE LAS ACTIVIDADES Y PREVIA LA AUTORIZACIÓN DE LA SUPERVISIÓN SE PROCEDE A REALIZAR EL LANZAMIENTO DE SHOTCRETE PARA REFUERZO DEL ÁREA EXCAVADA, LUEGO SE REALIZA LA INSTALACIÓN DE CIMBRAS O CERCHAS PARA ROCA TIPO V PARA PROSEGUIR CON EL LANZAMIENTO DE SHOTCRETE PARA REFUERZO, ES NECESARIO INDICAR QUE, YA INSTALADAS LAS CIMBRAS O CERCHAS, EN 8M SE PROCEDE INSTALAR LOS MICROPILOTES EN ROCA TIPO V (12M CON TRASLAPE DE 4M) E INYECCIÓN DE LECHADA EN LOS MICROPILOTES. TAMBIEN SE PROCEDE A HACER LA INSTALACIÓN DE LA CIMBRAS 2DA FACE Y CONTINUAR CON LOS TRABAJOS EN CONTRABOVEDA.

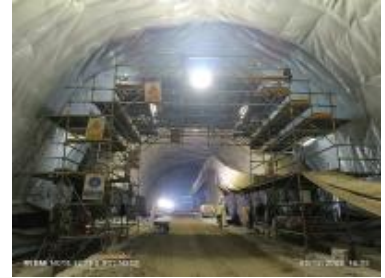
IMPERMEABILIZACION: INSTALACIÓN GEOTEXTIL, LAMINA DE IMPERMEABILIZACIÓN DE 2MM, TUBERÍA DE \varnothing 110MM.

SE OBSERVA QUE LA MANGA DE VENTILACIÓN ESTÁ APAGADA. SE SUGIERE ACTIVARLA PARA GARANTIZAR UNA ADECUADA VENTILACIÓN EN LOS FRENTE DE TRABAJO DENTRO DEL TÚNEL. SE APRECIA TENDIDO DEL GEOTEXTIL, RECUBIERTA POR LA LAMINA IMPERMEABILIZANTE DE 2MM Y LA INSTALACIÓN DE TUBERÍA DE \varnothing 110MM; PARA LA EJECUCIÓN DE ESTAS ACTIVIDADES SE CUENTA CON LOS EQUIPOS Y MAQUINARIAS:

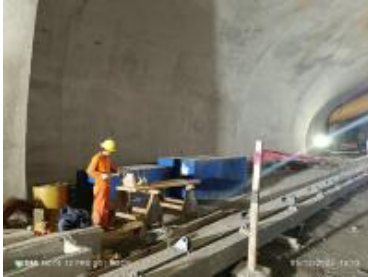
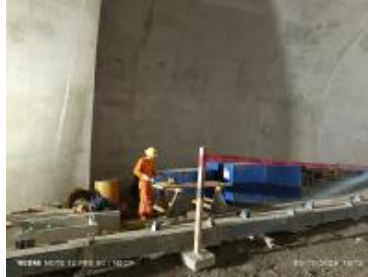
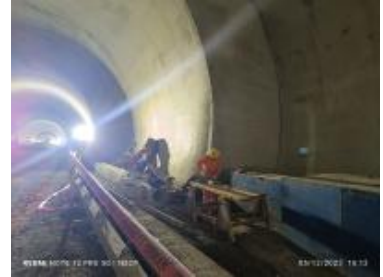
PROGRESIVA :
TALLER PROVISIONAL DE CARPINTERÍA DE MADERA

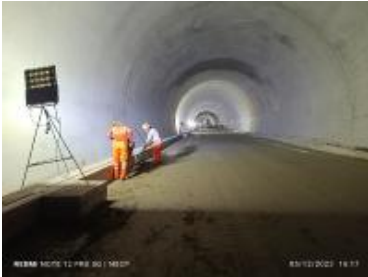
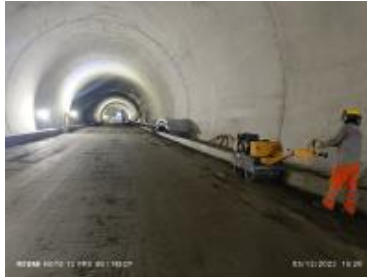
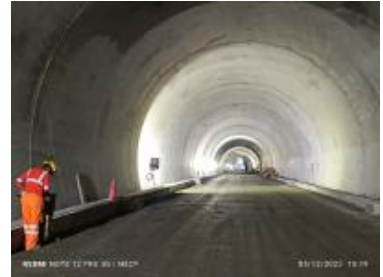
PROGRESIVA: KM6+820@KM7+040
COMPACTADO DE SUBRASANTE.

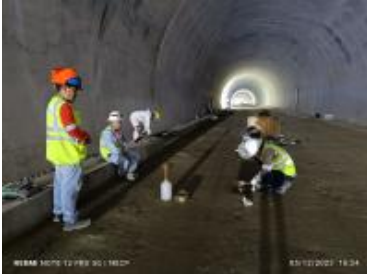
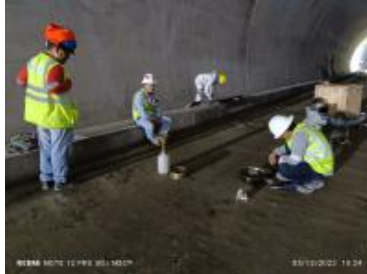
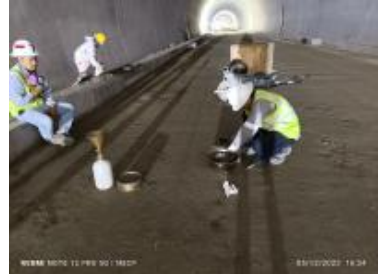
PROGRESIVA: KM6+525
ENSAYODE DENSIDAD DE CAMPO EN SUBRASANTE.

SE OBSERVA LA PRUEBA DE DENSIDAD DE CAMPO EN LA SUBRASANTE CADA 33METROS.
MO: 1 INGENIERO ASISTENTE DE CONTROL DE CALIDAD, 1 JEFE DE LABORATORIO DEL CONTRATISTA, 1 TÉCNICO DE LABORATORIO.
EM: 1 EQUIPO COMPLETO DE DENSIDAD DE CAMPO (BALANZA, CONO DE ARENA, PLATO, CUCHARON, COMBA, CINCEL, BROCHA) - MÉTODO CONO DE ARENA.

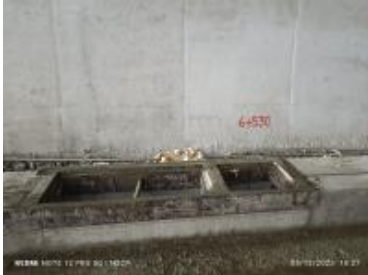
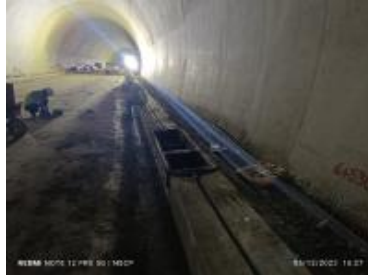
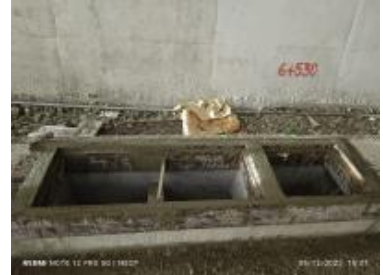
PROGRESIVA: KM6+530
VACIADO TERMINAL PARA TAPA DE LA CAJA SIFÓNICA.

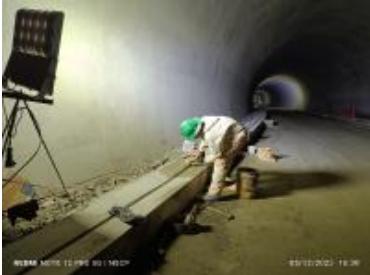
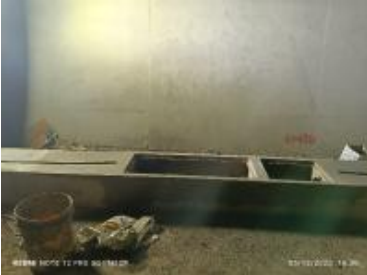
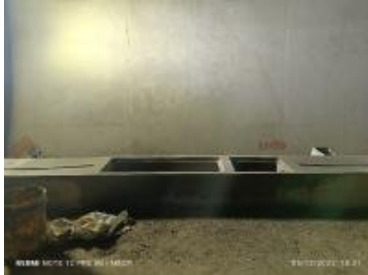
PROGRESIVA: KM6+430
ACABADOS DE TAPA DE LA CAJA SIFÓNICA

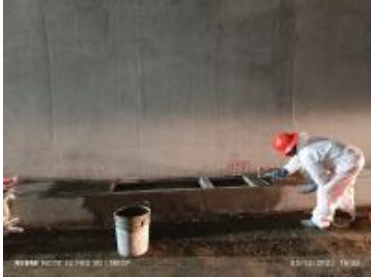
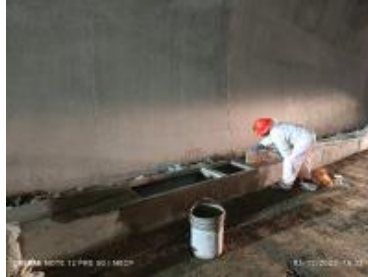
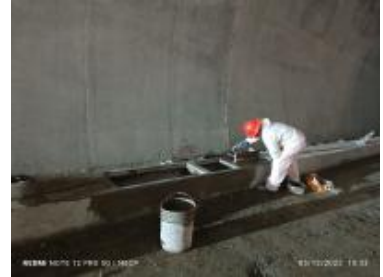
PROGRESIVA: KM6+380
ACABADOS DE TAPA DE LA CAJA SIFÓNICA

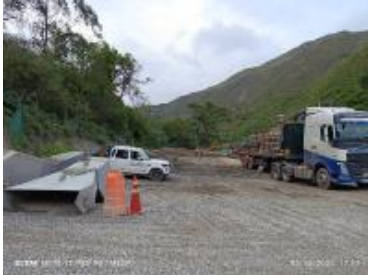
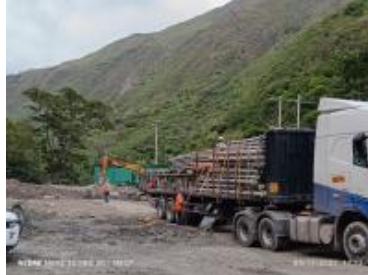
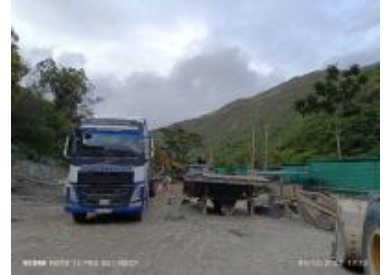
PROGRESIVA: KM 4+980
 DESMONTAJE, DESMOVILIZACIÓN DE PLANTA TRITURADORA (CHANCADORA).
 LIMPIEZA ÁREA.

SE OBSERVA EL DESMONTAJE Y DESMOVILIZACIÓN DE CHANCADORA.
 MO: 1 ESPECIALISTA DE CONTROL DE CALIDAD DE LA SUPERVISIÓN, 1 INGENIERO ASISTENTE DEL ESPECIALISTA DE INSTALACIONES TÚNEL, 1 TÉCNICO DE CONTROL DE CALIDAD, 1 JEFE DE PLANTA TRITURADORA, 2 SOLDADORES, 2 MECÁNICOS, 2 OPERADORES DE LA PLANTA TRITURADORA, 2 ELECTRICISTA, 1 ADMINISTRATIVO, 2 OPERADORES.
 EM: 1 GRUA, 1 CARGADOR FRONTAL, 2 SOLDADORAS, 1 COMPRESORA, HERRAMIENTAS MANUALES.
