BITACORA ELECTRÓNICA DE OBRA

Confirma Bitacora: Si	Nro Informe: 139_06-2023	Fecha Informe: 06-12-2023	Nombre De La Obra: TUNEL SANTA TERESA - MACCHUPICCHU	Personal Encargado: NATALY SUSI CABALLON PAUCAR
---------------------------------	------------------------------------	-------------------------------------	--	---

INFORME Y/O REPORTE N°139_CONTRATO N°68-2023-MNT. TÚNEL MACHUPICCHU/NSCP.2023.

Obra: "MEJORAMIENTO DE LA CARRETERA SANTA MARÍA - SANTA TERESA - PUENTE HIDROELÉCTRICA MACHUPICCHU, ITEM B.- CONSTRUCCIÓN DE TÚNEL Y ACCESOS".

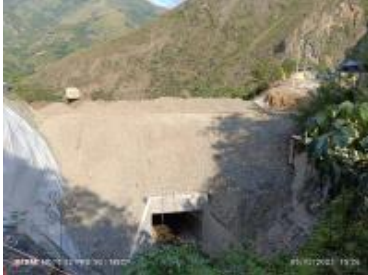
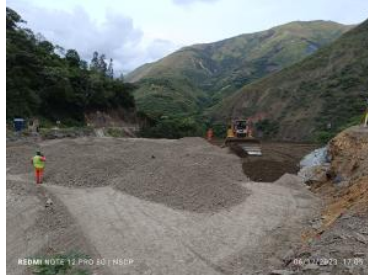
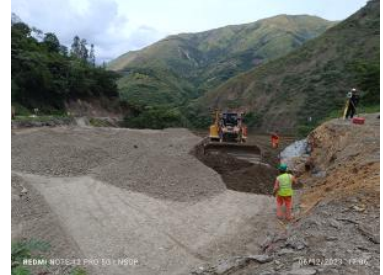
PROGRESIVA: KM6+200
CONFORMACIÓN DE RELLENO DE ALCANTARILLA MCA 5x5M.

SE APRECIA EL RELLENO Y COMPACTADO CON MATERIAL ZARANDEADO PARA RELLENO EN LA ALCANTARILLA MCA DE 5x5M. SE APRECIA QUE SE FALTA POR RELLENAR ENTRE 1.00 M - 1.50M.
MO: 1 INGENIERO ASISTENTE DE OBRAS DE ARTE, 1 CAPATAZ, 12 OPERADORES, 2 OFICIALES O PERSONAL DE PISO, 2 PEONES, 1 VIGÍA, 1 PREVENCIÓNISTA (SSOMA).
EM: 1 MARTILLO HIDRAULICO, 1 EXCAVADORA SOBRE ORUGA, 1 TRACTOR SOBRE ORUGA, 1 RODILLO COMPACTADOR LISO, 8 VOLQUETES, HERRAMIENTAS MANUALES.

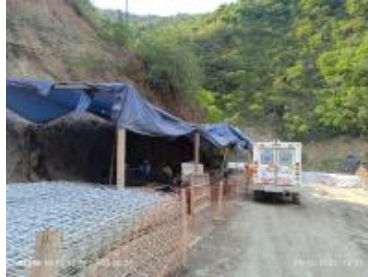
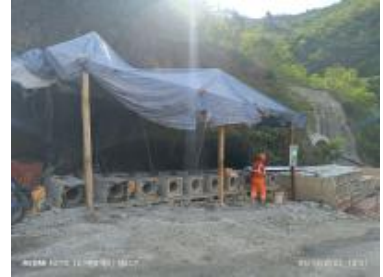
PROGRESIVA: KM6+260 (ACCESO PROVISIONAL AL TÚNEL)
TALLER PROVISIONAL DE CARPINTERÍA METÁLICA Y DE MADERA.
VACIADO DE CONCRETO PARA CAJAS CAZ

SE APRECIA QUE AL DÍA SE EJECUTA 10 UNIDADES DE CAZ PREFABRICADOS.
MO: 1 ESPECIALISTA DE OBRAS DE ARTE, 1 INGENIERO ASISTENTE DE OBRAS DE ARTE, 1 CAPATAZ, 1 OPERADOR, 3 OPERARIOS, 2 OFICIALES.
EM: 1 AMOLADORA, 1 MIXER, 1 VIBRADORA PARA CONCRETO.

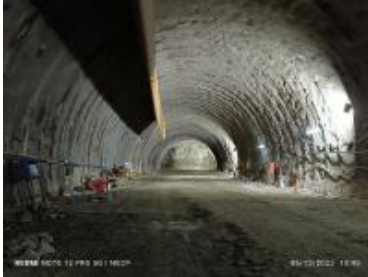
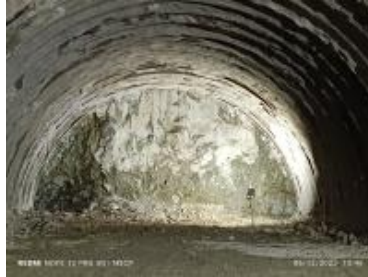
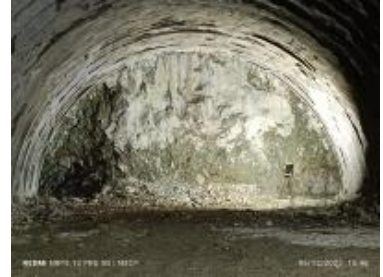
TRAMO: SALIDA-BAHÍA, PK7+813.7 (FRENTE), ROCA TIPO V SIN ACTIVIDAD EN EL FRENTE DE EXCAVACIÓN DE ROCA TIPO V Y DEMÁS ACTIVIDADES QUE GENERA LA EXCAVACIÓN EN EL FRENTE DE LA PORTAL SALIDA-BAHÍA.

SE OBSERVA EL FRENTE SIN ACTIVIDADES POR FALTA DE ABASTECIMIENTO DE FIBRA PARA LA PRODUCCIÓN DE SHOTCRETE. LAS FIBRAS ESTABAN SIENDO TRANSPORTADAS DE CUSCO HACIA LA OBRA, PERO FUE INTERRUMPIDO POR LOS DERRUMBES EN EL ABRA MÁLAGA.

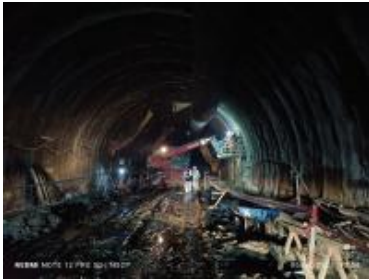
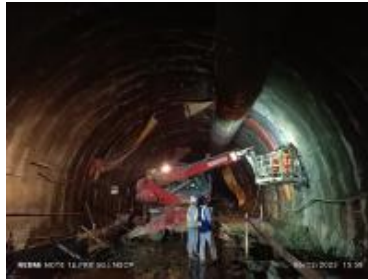
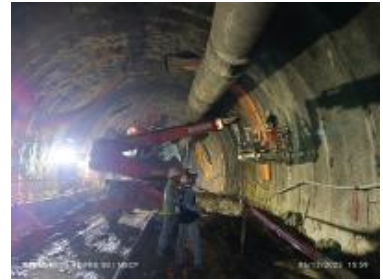
PROGRESIVA: PK7+270@KM7+300
EXTRACCIÓN DE DIAMANTINA PARA VERIFICACIÓN ESPESOR SHOTCRETE ROCA IV.

SE REALIZA LA EXTRACCIÓN DE DIAMANTINA (TESTIGOS DE 30CM) PARA VERIFICACIÓN ESPESOR DE SHOTCRETE EN LA ROÇA TIPO IV.
MO: 1 ESPECIALISTA INSTALACIÓN TÚNEL, 1 ESPECIALISTA AMBIENTAL, 1 JEFE LABORATORIO DE LA SUPERVISIÓN, 1 INGENIERO ASISTENTE DE CONTROL CALIDAD DEL CONTRATISTA, 2 OPERARIOS, 1 OPERADOR.
EM: 1 TELEHANDER, 1 EQUIPO DIAMANTINA.

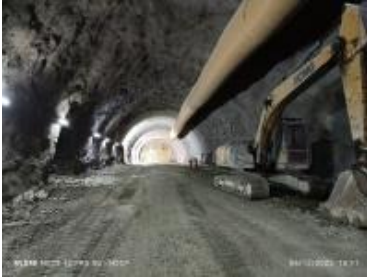
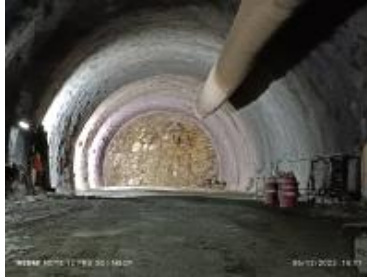
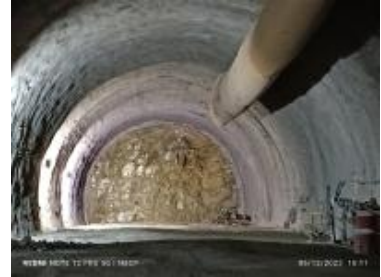
TRAMO: BAHÍA -SALIDA, PK7+682.5 (FRENTE: PK7+683), ROCA TIPO IV
SIN ACTIVIDAD EN EL FRENTE DE EXCAVACIÓN DE ROCA TIPO IV Y DEMÁS ACTIVIDADES QUE
GENERA LA EXCAVACIÓN EN EL FRENTE DE LA BAHÍA-PORTAL SALIDA.

SE OBSERVA EL FRENTE SIN ACTIVIDADES POR FALTA DE ABASTECIMIENTO DE FIBRA PARA LA
PRODUCCIÓN DE SHOTCRETE.
LAS FIBRAS ESTABAN SIENDO TRANSPORTADAS DE CUSCO HACIA LA OBRA, PERO FUE
INTERRUMPIDO POR LOS DERRUMBES EN EL ABRA MÁLAGA.

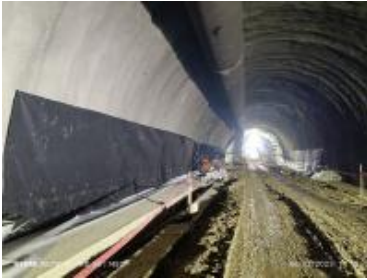
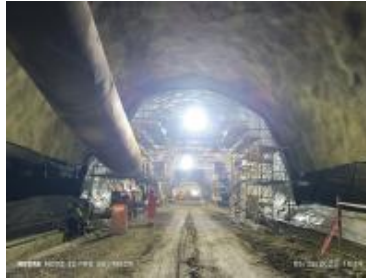
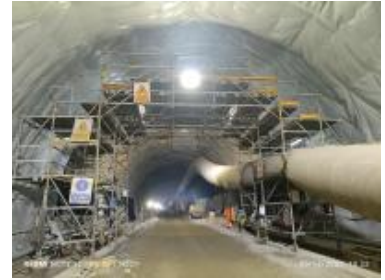
PROGRESIVA: KM7+176

SE APRECIA TENDIDO DEL GEOTEXTIL, RECUBIERTA POR LA LAMINA IMPERMEABILIZANTE DE 2MM Y LA INSTALACIÓN DE TUBERÍA DE \varnothing 110MM; PARA LA EJECUCIÓN DE ESTAS ACTIVIDADES SE CUENTA CON LOS EQUIPOS Y MAQUINARIAS:

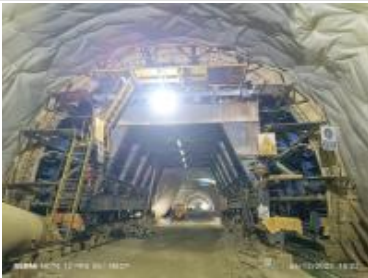
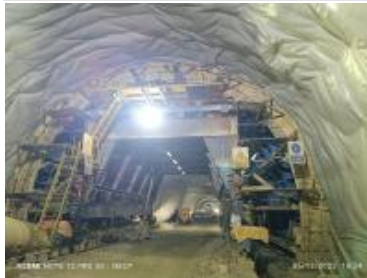
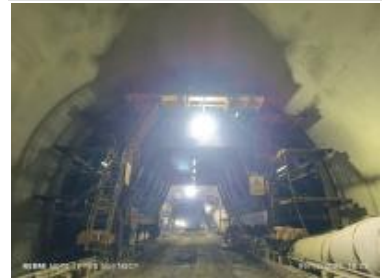
PROGRESIVA: KM7+143.52@7+155.35
VACIADO DE CONCRETO F'C=300KG/CM PARA REVESTIMIENTO DEL TÚNEL.

VACIADO DE CONCRETO REVESTIMIENTO F'C=300KG/CM3 DEL TÚNEL (SECCIÓN DEL ENCOFRADO DEL ANDAMIO DESLIZANTE DE 12M - PAVIMENTADORA DE CONCRETO). EL VACIADO SE REALIZO EN EL TURNO NOCTURNO DEL 5.12.2023.
MO: 1 INGENIERO ASISTENTE DE OBRAS DE ARTE, 1 PREVENICIONISTA, 1 CAPATAZ, 5 OPERADORES, 1 OPERARIO, 1 OFICIAL, 1 TÉCNICO DE CONTROL DE CALIDAD.
EM: 1 TELEHANDLER, 1 BOMBA PARA CONCRETO, 1 ENCOFRADO METÁLICO Y CARRO Y TRANSPORTADOR (12 M), 2 VIBRADORES PARA CONCRETO, 4 VIBRADORES INCORPORADOS EN EL ENCOFRADO METÁLICO, 2 AMOLADORAS, 2 TALADROS, HERRAMIENTAS MANUALES, 4 MIXER.

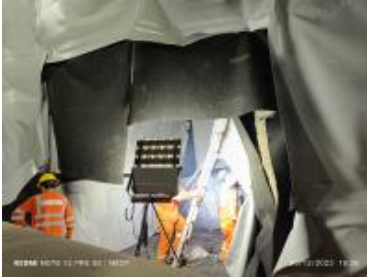
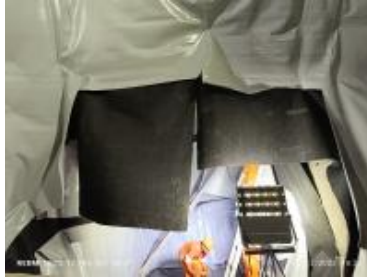
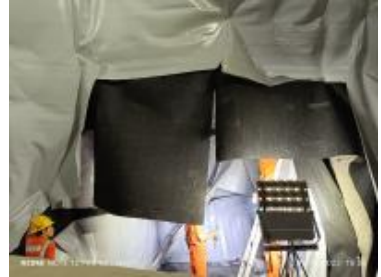
PROGRESIVA: KM 7+160

IMPERMEABILIZACIÓN DE NICHOS EN EL KM7+160 DEL HASTIAL DERECHO DEL TÚNEL.

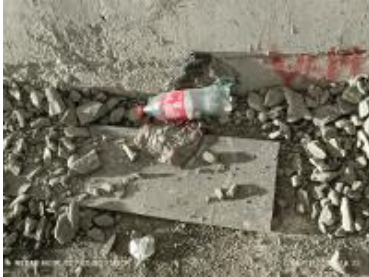
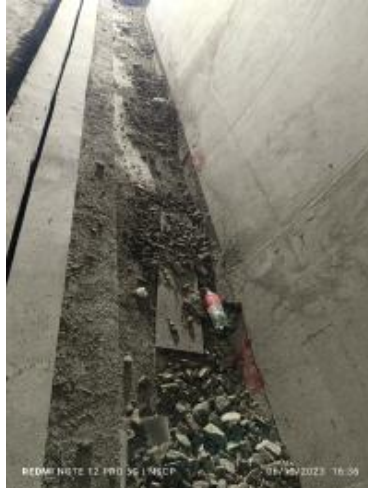
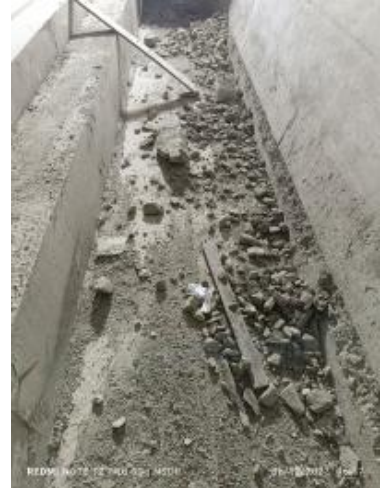
PROGRESIVA: KM6+910
FALTA ORDEN Y LIMPIEZA EN OBRA.

SE OBSERVA DESPERDICIOS (BOTELLA, PLÁSTICO, RESIDUOS DE MADERA) EN LADO LATERAL IZQUIERDO DEL TÚNEL, POR LO QUE SE RECOMIENDA HACER LA LIMPIEZA RESPECTIVA.

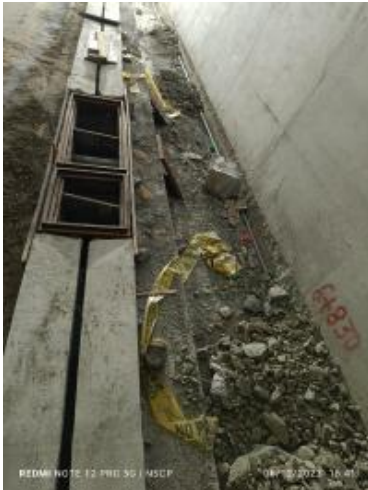
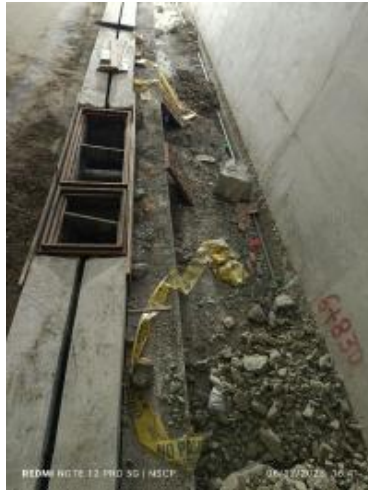
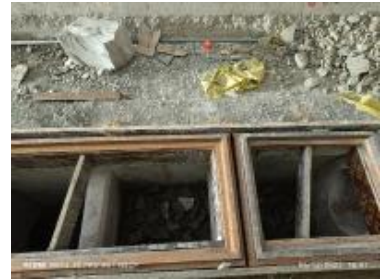
PROGRESIVA: KM6+830
FALTA ORDEN Y LIMPIEZA EN OBRA.
LIMPIEZA EN LA CAJA SIFÓNICA

SE OBSERVA DESPERDICIOS (PLÁSTICO, RESIDUOS DE MADERA, RESIDUOS DE CINTAS DE SEGURIDAD) EN LADO LATERAL IZQUIERDO DEL TUNEL Y AL INTERIOR DE LA CAJA SIFÓNICA SE OBSERVA MATERIAL RESIDUAL DE CONCRETO, POR LO QUE SE RECOMIENDA HACER LA LIMPIEZA RESPECTIVA.

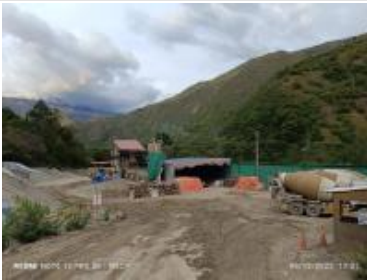
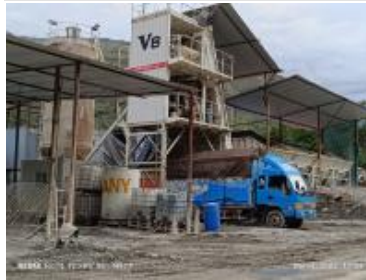
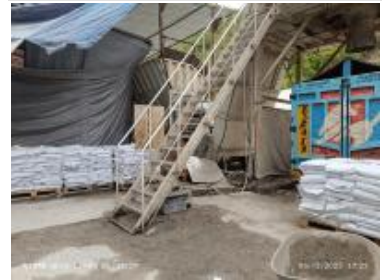
PROGRESIVA: KM4+980
PLANTA DE CONCRETO: PRODUCCIÓN DE CONCRETO PARA CAZ.

SE APRECIA A LOS COLABORADORES QUE ESTAN DIRECTAMENTE EN CONTACTO CON LOS INSUMOS PARA LA MEZCLA DE CONCRETO Y SHOTCRETE, SIN RESPIRADORES (FULL FACE). SE APRECIA PRODUCCIÓN DE CONCRETO PARA CAZ CON SU RESPECTIVO CONTROL DE CALIDAD.

- Se recomienda al contratista continuar con la programación de las actividades en cumplimiento al cronograma actual aprobado. Se recomienda constante mantenimiento de sus equipos y maquinarias; por otra parte, recomienda al contratista hacer entrega de EPPs a los colaboradores en obra.
