## BITACORA ELECTRÓNICA DE OBRA

NUMERO DE INFORME No. 052-2023  
CONTRATO DE OBRA: No. 103-2019-MTC/ 20 de fecha 24/09/2019  
EMPRESA CONTRATISTA: CHINA ROAD AND BRIDGE CORPORATION SUCURSAL PERU  
OBRA: SALDO DE OBRA: "MEJORAMIENTO, REHABILITACIÓN Y CONSERVACIÓN POR NIVELES DE SERVICIO Y OPERACIÓN DEL CORREDOR VIAL, LIMA – CANTA – HUAYLLAY –DV. COCHAMARCA – EMP.PE 3N" ( SALDO DE OBRAS INICIALES ( OI) TRAMO 2 CANTA - HUALLAY LONGITUD: 95.2 KMS.  
MONTO DE OBRAS INICIALES : 338,725,656.80  
SUPERVISOR: CONSORCIO CESEL - CAL Y MAYOR  
CONTRATO DE CONSULTORIA DE OBRA N° 077-2014-MTC/20) ADENDA No. 4 DE FECHA,24-09-2019 LA OBRA ACTUALMENTE ESTA EN ACTIVIDAD ,  
VISITA DE SEGUIMIENTO Y MONITOREO A LAS OFICINAS DE LA SUPERVISION  
VISITA DE SEGUIMIENTO Y MONITOREO AL TRAMO 2 ( OBRAS INICIALES) DESDE KM. 0+000 AL KM. 83+400 (CANTERA)

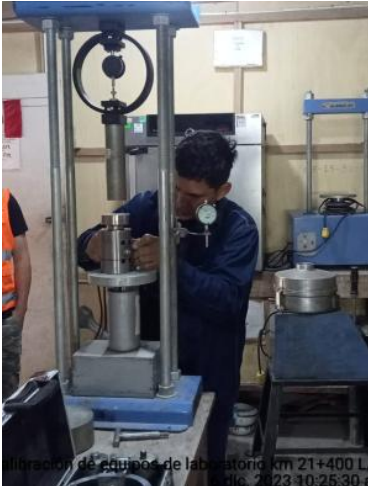
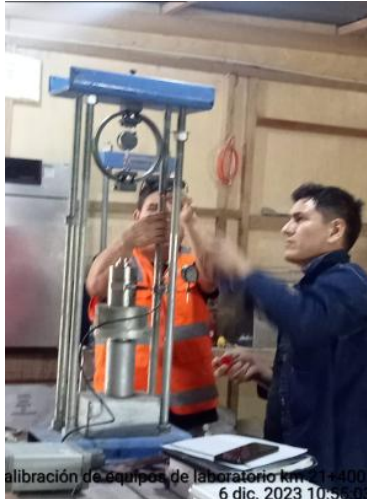
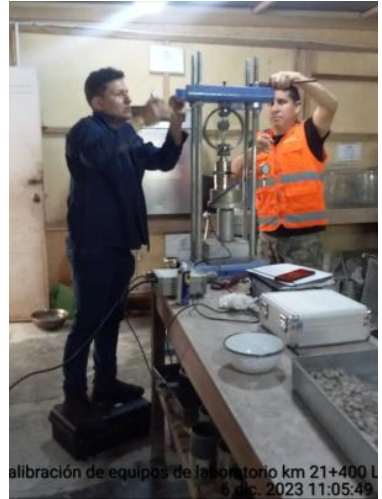
PROGRESIVA KM. 21+400

SEGUIMIENTO Y MONITOREO AL LABORATORIO DE LA SUPERVISION: INICION DE CALIBRACION DE EQUIPOS ( CBR)

En la progresiva Km. 21+400 se realiza visita de verificación de recursos en el laboratorio de suelos y pavimentos de la supervisión, se verifica la presencia de los técnicos de la supervisión y se continua con la calibración de equipos de laboratorio de suelos y pavimentos , donde hoy se calibra equipos de CBR, esclerómetro y equipo de compresión de probetas de concreto y otros, esto es realizado por la Empresa KOSSOMET , certificada por INACAL. Se realiza la calibración de equipo de CBR los hornos

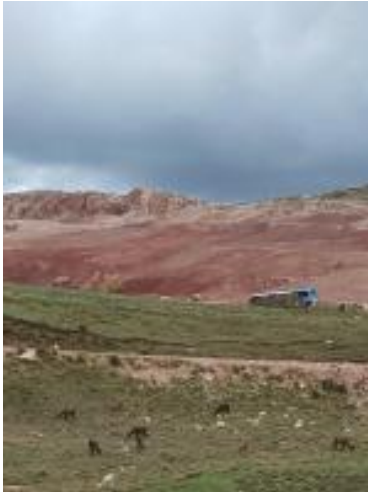
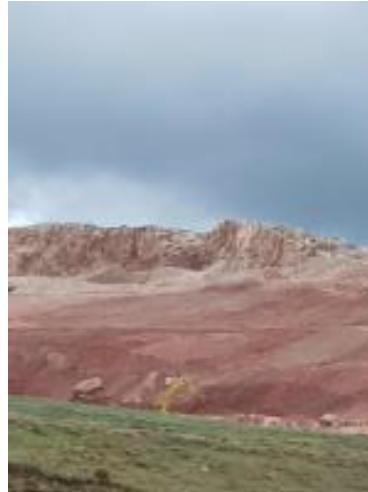
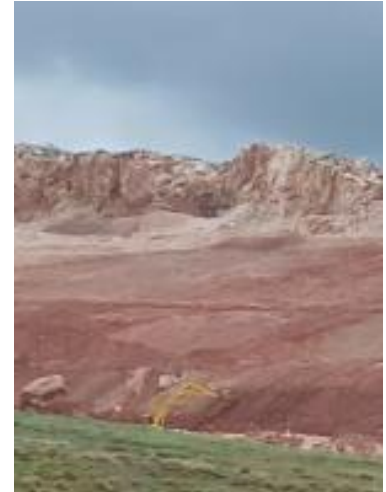
PROGRESIVA KM. 83+400  
SEGUIMIENTO Y MONITOREO AL TRAMO 2 ( OBRAS INICIALES ) : READECUACION DE CANTERAS  
KM. 83

En la progresiva KM 83+400 se realiza el seguimiento y monitoreo al tramo 2 ( obras iniciales) donde en la cantera del Km. 83 se realiza la readequación de sus áreas, se verifica la presencia de un equipo excavador

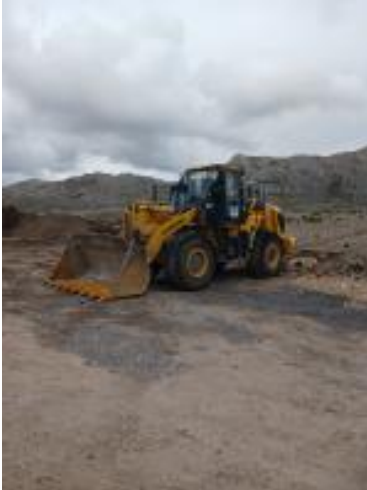
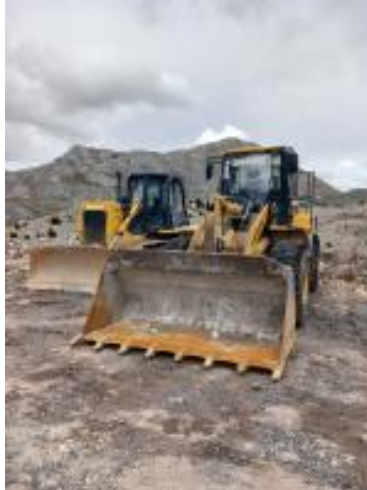
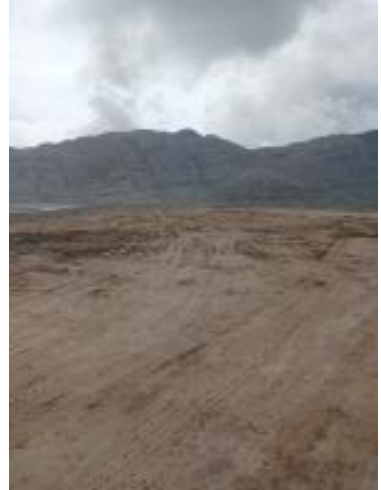
PROGRESIVA KM. 42+100  
VISITA DE SEGUIMIENTO Y MONITOREO AL TRAMO 2 ( OBRAS INICIALES): DME KM. 42

En la progresiva Km. 42+100 se realiza visita de seguimiento y monitoreo al DME km. 42, el cual es el ultimo DME utilizado y esta activo, en el sitio hay un tractor de oruga y un cargador frontal para conformar los materiales desechables

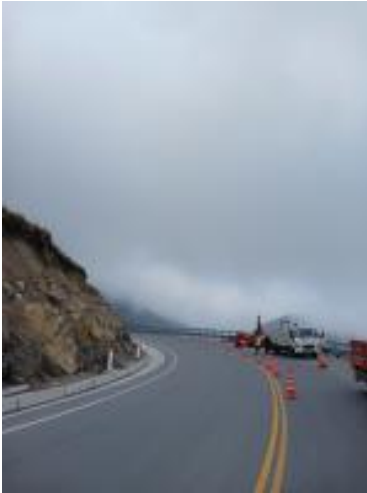
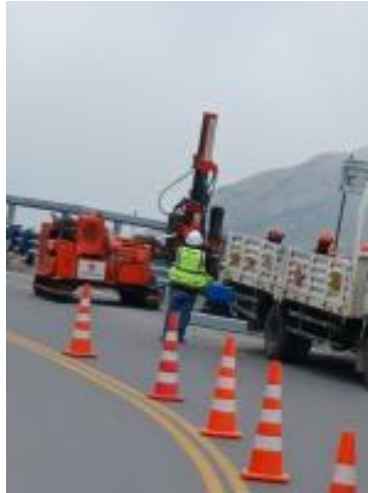
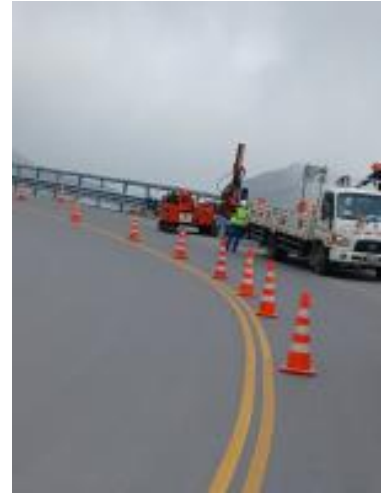
PROGRESIVA KM. 38+000  
VISITA DE SEGUIMIENTO Y MONITOREO AL TRAMO 2 ( OBRAS INICIALES): COLOCACION DE  
BARRERAS DE SEGURIDAD

En la progresiva Km. 38+000 se realiza visita de seguimiento y monitoreo al tramo 2 ( obras iniciales ) se aprecia la colocación de barreras de seguridad hincadas, en el lado izquierdo de la vía. Se utiliza una hincadora y herramientas menores, trabajan 1 capataz, 1 operador de hincadora, 6 obreros, 2 vigías.

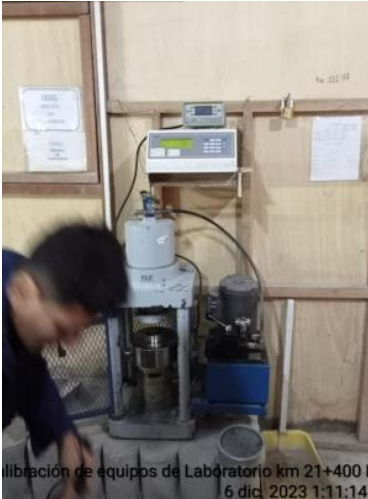
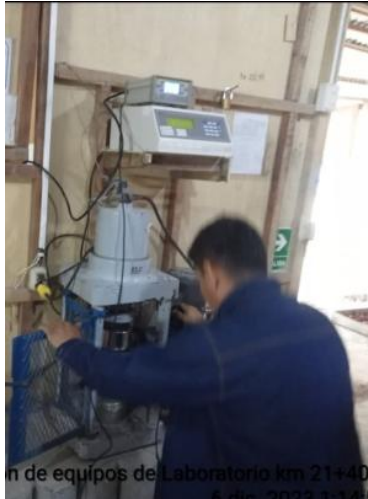
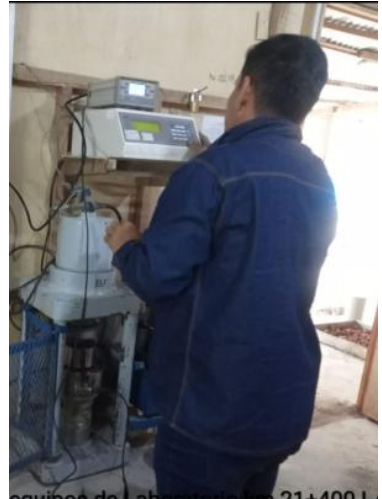
PROGRESIVA KM. 21+400  
SEGUIMIENTO Y MONITOREO AL LABORATORIO DE LA SUPERVISIÓN: INICION DE CALIBRACION DE EQUIPOS ( EQUIPO DE COMPRESION DE PROBETAS DE CONCRETO)

En la progresiva Km. 21+400 se realiza visita de verificación de recursos en el laboratorio de suelos y pavimentos de la supervisión, se verifica la presencia de los técnicos de la supervisión y se continua con la calibración de equipos de laboratorio de suelos y pavimentos , donde hoy se calibra equipos de CBR, esclerómetro y equipo de compresión de probetas de concreto y otros, esto es realizado por la Empresa KOSSOMET , certificada por INACAL. Se realiza la calibración de equipo de compresión de probetas de concreto.

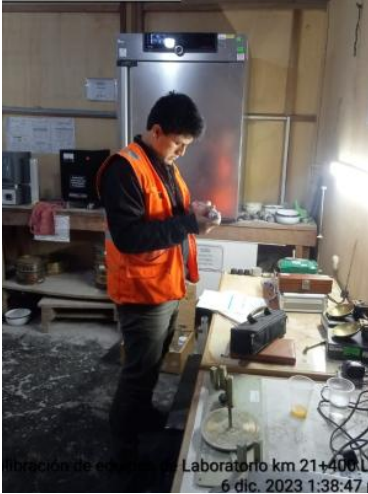
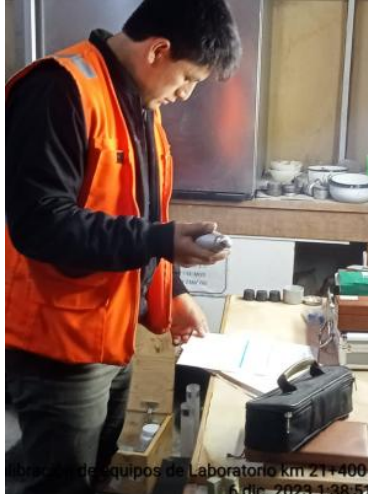
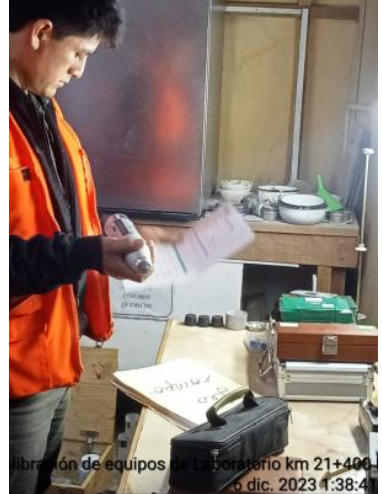
PROGRESIVA KM. 21+400  
SEGUIMIENTO Y MONITOREO AL LABORATORIO DE LA SUPERVISION: INICION DE CALIBRACION DE EQUIPOS ( EQUIPO ESCLEROMETRO)

En la progresiva Km. 21+400 se realiza visita de verificación de recursos en el laboratorio de suelos y pavimentos de la supervisión, se verifica la presencia de los técnicos de la supervisión y se continua con la calibración de equipos de laboratorio de suelos y pavimentos , donde hoy se calibra equipos de CBR, esclerómetro y equipo de compresión de probetas de concreto y otros, esto es realizado por la Empresa KOSSOMET , certificada por INACAL. Se realiza la calibración de equipo esclerometro.

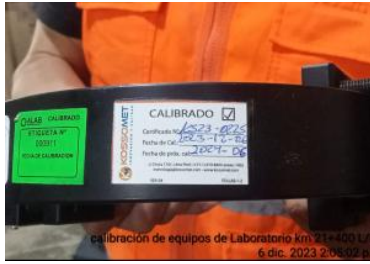
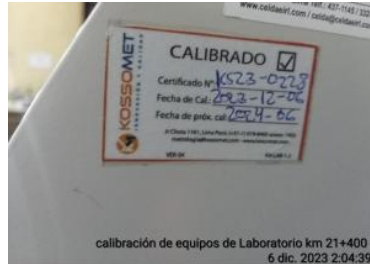
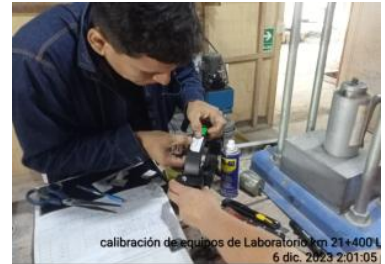
PROGRESIVA KM. 21+400  
SEGUIMIENTO Y MONITOREO AL LABORATORIO DE LA SUPERVISION: INICION DE CALIBRACION DE EQUIPOS ( COLOCACION DE STIKER DE CALIBRACION)

En la progresiva Km. 21+400 se realiza visita de verificación de recursos en el laboratorio de suelos y pavimentos de la supervisión, se verifica la presencia de los técnicos de la supervisión y se continua con la calibración de equipos de laboratorio de suelos y pavimentos , donde hoy se calibra equipos de CBR, esclerómetro y equipo de compresión de probetas de concreto y otros, esto es realizado por la Empresa KOSSOMET , certificada por INACAL. Se realizo la colocación de stiker a los equipos calibrados.
