BITACORA ELECTRÓNICA DE OBRA

Confirma Bitacora:	Nro Informe:	Fecha Informe:	Nombre De La Obra:	Personal Encargado:
Si	N 0 010 - 2023 - MTC/ 20.9/ MJQY	07 - 12 - 2023	HUANUCO - LA UNION - HUALLANCA, TR 1	MICHAEL JESUS QUISPE YAURI.

OBRA: MEJORAMIENTO, CONSERVACIÓN POR NIVELES DE SERVICIO Y OPERACIÓN DEL CORREDOR VIAL: HUANUCO – LA UNIÓN – HUALLANCA – DV. ANTAMINA/ EMP. PE-3N (TINGO CHICO) – NUEVAS FLORES – LLATA – ANTAMINA.

OBRA N° 127-2018-MTC/20.2 CON LA EMPRESA CONTRATISTA CR20-(CHINA RAILWAY 20 BUREAU GROUP CORPORATION) PARA LA EJECUCIÓN DE LA OBRA “MEJORAMIENTO, CONSERVACIÓN POR NIVELES DE SERVICIO Y OPERACIÓN DE CORREDOR VIAL HUÁNUCO-LA UNIÓN-HUALLANCA-DV. ANTAMINA/EMP. PE-3N (TINGO CHICO)-NUEVAS FLORES-LLATA-ANTAMINA”, TRAMO I: INICIA (HUÁNUCO) KM 00+000 Y CULMINA (PUNTO UNIÓN) KM 52+920.

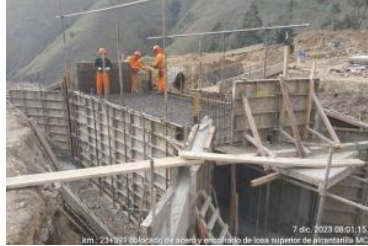
Foto2:

PROGRESIVA: KM 23+391

CONSTRUCCIÓN DE ALCANTARILLA TIPO MARCO DE CONCRETO ARMADO MCA

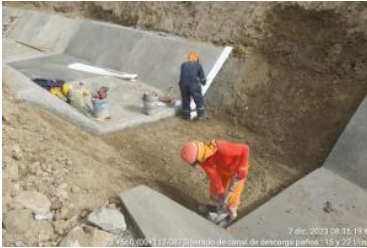
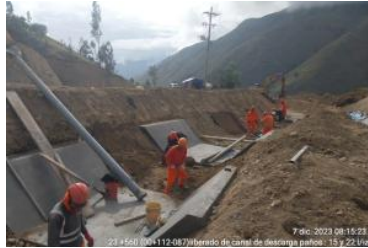
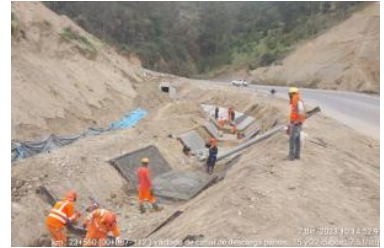
PROGRESIVA: KM 23+560

CONSTRUCCIÓN DE CANAL DE CONCRETO ARMADO

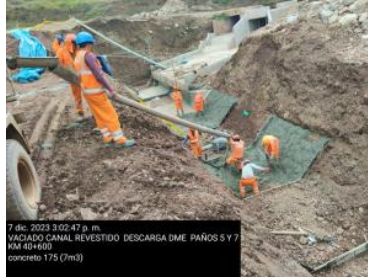
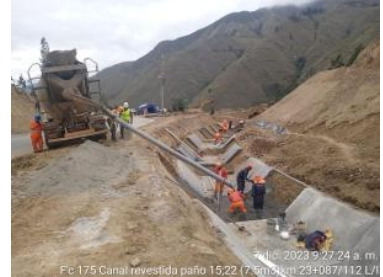
PROGRESIVA: KM 23+381, KM 40+600, KM 23+087

CONSTRUCCIÓN DE CANAL DE CONCRETO ARMADO

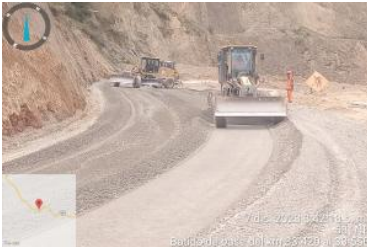
PROGRESIVA: KM 33+420, KM 33+550

LIBERACIÓN DE LA CONFORMACIÓN DE BASE GRANULAR

SE VERIFICA LOS TRABAJOS DE CONFORMACIÓN A NIVEL DE BASE GRANULAR
