BITACORA ELECTRÓNICA DE OBRA

Confirma Bitacora: Si	Nro Informe: N 0 010 - 2023 - MTC/ 20.9/ MJQY	Fecha Informe: 07 - 12 - 2023	Nombre De La Obra: HUANUCO - LA UNION - HUALLANCA, TR 1	Personal Encargado: MICHAEL JESUS QUISPE YAURI.
---------------------------------	--	---	---	---

OBRA: MEJORAMIENTO, CONSERVACIÓN POR NIVELES DE SERVICIO Y OPERACIÓN DEL CORREDOR VIAL: HUANUCO – LA UNIÓN – HUALLANCA – DV. ANTAMINA/ EMP. PE-3N (TINGO CHICO) – NUEVAS FLORES – LLATA – ANTAMINA.

(HUÁNUCO - PUNTO UNIÓN) KM 00+000 AL KM 52+920 DEL TRAMO I:

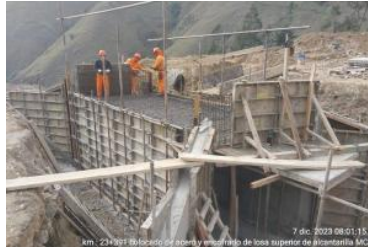
PROGRESIVA: KM 23+391

CONSTRUCCIÓN DE ALCANTARILLA TIPO MARCO DE CONCRETO ARMADO MCA

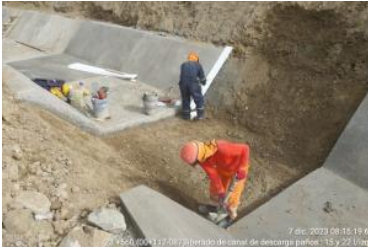
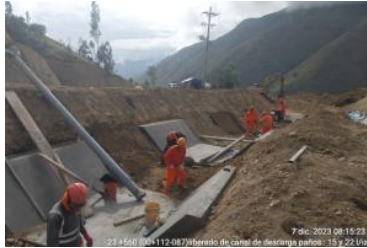
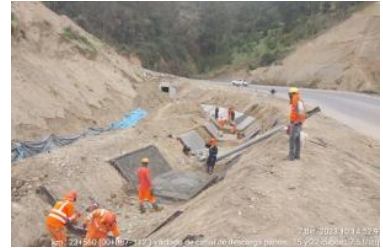
PROGRESIVA: KM 23+560

CONSTRUCCIÓN DE CANAL DE CONCRETO ARMADO

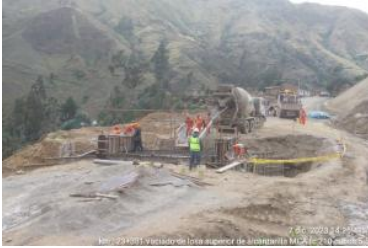
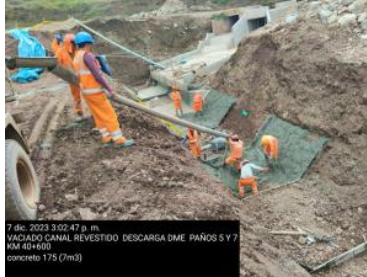
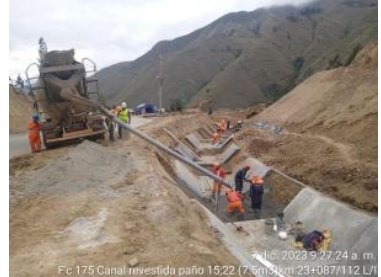
PROGRESIVA: KM 23+381, KM 40+600, KM 23+087

CONSTRUCCIÓN DE CANAL DE CONCRETO ARMADO

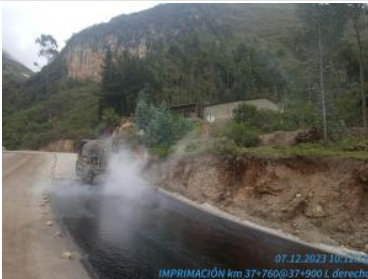
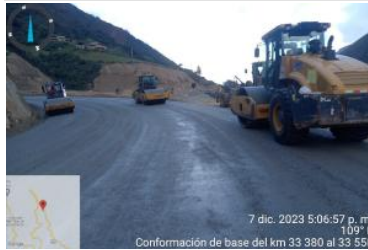
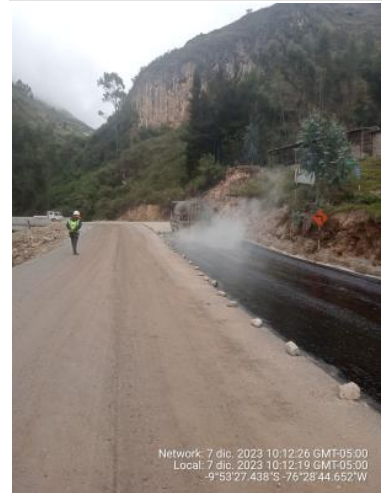
PROGRESIVA: KM 37+760, KM 37+900, KM 33+380, KM 33+550

SE VERIFICO LA TEMPERATURA DE LAS MEZCLAS ASFÁLTICAS (ASFALTO EN CALIENTE) EN LA PLANTA KM 12+900 L.I.

SE VERIFICA LA COLOCACIÓN DE LAS MEZCLAS ASFÁLTICAS (ASFALTO EN CALIENTE) Y TEMPERATURA EN PISTA.

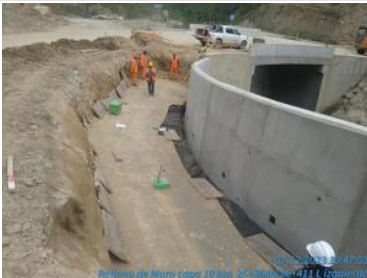
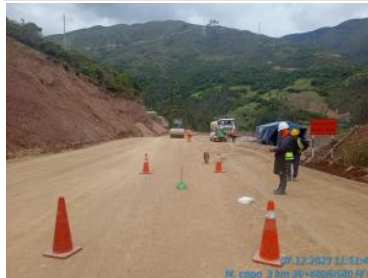
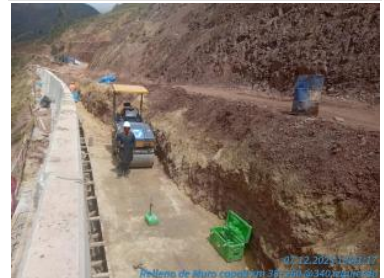
PROGRESIVA: KM 26+364, KM 36+480, KM 38+260

EL ENSAYO DE DENSIDAD DE CAMPO (CONO DE ARENA) MURO DE CONTENCIÓN

COLOCACIÓN DE RELLENO COMPACTADO POR CAPAS CADA 0.20 M EN LADO DERECHO DE LA VÍA, VERIFICADO POR TOPOGRAFÍA Y LABORATORIO DE SUELOS DE SUPERVISIÓN

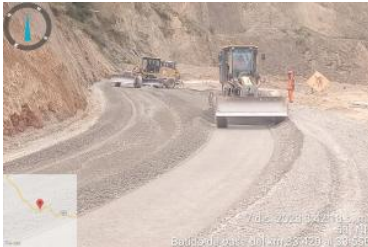
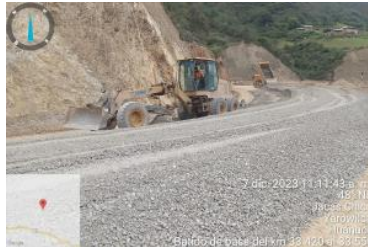
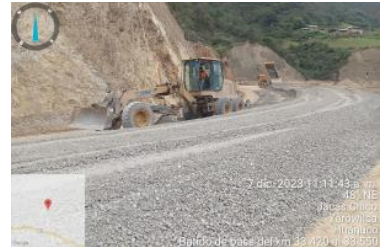
PROGRESIVA: KM 33+420, KM 33+550

BATIDO Y CONFORMACIÓN BASE GRANULAR

SE VERIFICA LOS TRABAJOS DE CONFORMACIÓN A NIVEL DE BASE GRANULAR
