BITACORA ELECTRÓNICA DE OBRA

Confirma Bitacora:	Nro Informe:	Fecha Informe:	Nombre De La Obra:	Personal Encargado:
Si	144 - 2023-MTC/20.9-Igm	02 - 12 - 2023	HUANUCO - LA UNION - HUALLANCA, TR 3	LUZMILA GUERRA MOTTA

Asunto:
 OBRA: MEJORAMIENTO, CONSERVACIÓN POR NIVELES DE SERVICIO Y OPERACIÓN DEL CORREDOR VIAL: HUÁNUCO – LA UNIÓN – HUALLANCA DV. ANTAMINA / EMP. PE-3N (TINGO CHICO) – NUEVAS FLORES – LLATA – ANTAMINA, TRAMO III DEL KM. 102+819 AL KM. 150+421
 CONTRATISTA: CHINA RAILWAY 20 BUREAU GROUP CORPORATION
 CONTRATO DE OBRA: N° 127-2018-MTC/20
 MONTO DEL CONTRATO TOTAL: S/ 1,241'495,685.46 INC. IGV
 MONTO OI -3: S/ 344'313,944.61 INC. IGV
 SUPERVISOR: CONSORCIO SUPERVISOR LOUIS BERGER – HOB
 CONTRATO DE SERVICIOS DE CONSULTORÍA: N° 144-2018-MTC/20.2
 MONTO DEL CONTRATO TOTAL: S/ 123'625,905.13 INC. IGV
 MONTO OI -3: S/ 27'572,427.15 INC. IGV

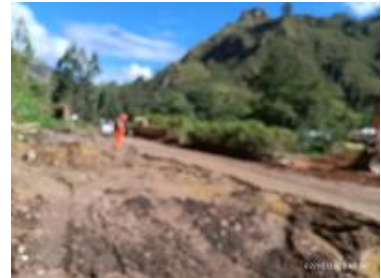
Progresiva: km 127+950 aproximadamente
900 PROTECCIÓN AMBIENTAL
Programa de abandono de obra
901.A Disposición y Conformación de Depósitos de Material Excedente

Crítico

Personal aproximado verificado en el frente de trabajo: 1 Operario, 1 Controlador y 1 Personal de Piso.
Equipos aproximados verificados en el frente de trabajo: 1 Excavadora sobre Orugas con operador.

- Personal de obra mayormente usa EPP's
- No cuenta con agua para consumo humano
- No cuenta con baño químico, el personal en el frente de trabajo es femenino y masculino.
- No cuenta con carpa con mesa
- No cuenta con depósitos para la disposición de residuos, no obstante, el Contratista refiere que se les ha dotado de bolsas para la disposición de residuos
- El lavado de las portacomidas es realizado por parte de cada trabajador en campo.
- No cuenta con ningún tipo de señalética ni delimitación.

Corresponde a la Supervisión de Obra en el marco de sus obligaciones contractuales, verificar la autorización para el uso de dicho DME por parte de la autoridad competente. No obstante, se recomienda a través de su despacho la remisión de la presente al especialista en Medio Ambiente de la DO de PVN a fin de su evaluación y de ser el caso, las acciones correctivas pertinentes.

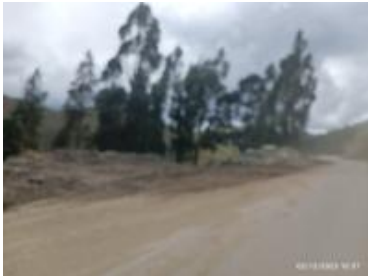
Progresiva: km 106+150 aproximadamente
900 PROTECCIÓN AMBIENTAL
Programa de abandono de obra
901.A Disposición y Conformación de Depósitos de Material Excedente

Moderado

Personal aproximado verificado en el frente de trabajo: 1 Operario, 1 Controlador y 2 Personal de control de tránsito.
Equipos aproximados verificados en el frente de trabajo: 1 Excavadora sobre Orugas con operador.

- Personal de obra mayormente usa EPP's
- No cuenta con agua para consumo humano
- No cuenta con baño químico, el personal en el frente de trabajo es femenino y masculino.
- No cuenta con carpa con mesa.
- No cuenta con depósitos para la disposición de residuos, no obstante, el Contratista refiere que se les ha dotado de bolsas para la disposición de residuos
- El lavado de las portacomidas es realizado por parte de cada trabajador en campo-
- No cuenta con ningún tipo de señalética ni delimitación.
