BITACORA ELECTRÓNICA DE OBRA

INFORME Y/O REPORTE N°144_CONTRATO N°68-2023-MNT. TÚNEL MACHUPICCHU/NSCP.2023.

Obra: "MEJORAMIENTO DE LA CARRETERA SANTA MARÍA - SANTA TERESA - PUENTE HIDROELÉCTRICA MACHUPICCHU, ITEM B.- CONSTRUCCIÓN DE TÚNEL Y ACCESOS".

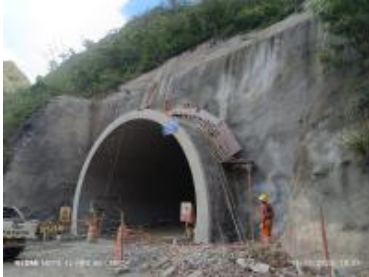
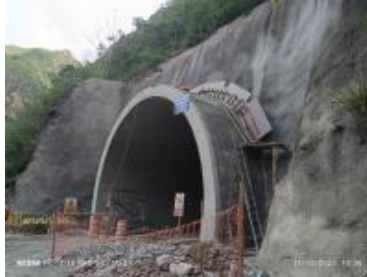
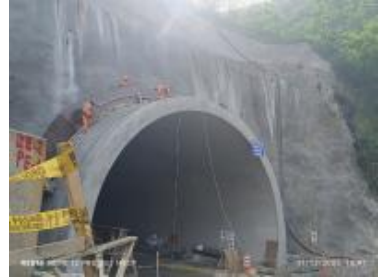
PROGRESIVA: KM6+240
ENCOFRADO PARA VIGA (COLLARÍN) DEL FALSO TÚNEL DE ENTRADA.

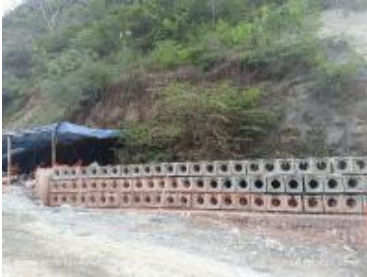
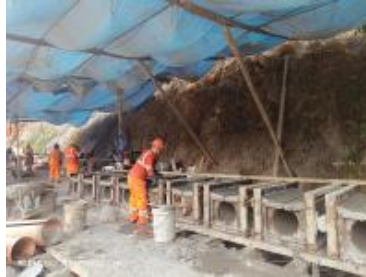
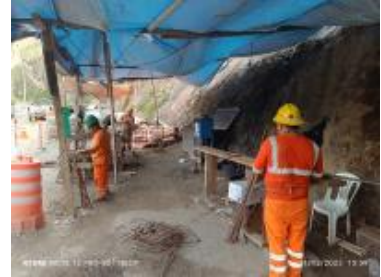
PROGRESIVA: KM6+260 (ACCESO PROVISIONAL AL TÚNEL)
TALLER PROVISIONAL DE CARPINTERÍA METÁLICA Y DE MADERA.
VACIADO DE CONCRETO PARA CAJAS CAZ.

SE APRECIA QUE AL DÍA SE EJECUTA 10 UNIDADES DE CAZ PREFABRICADOS.
MO: 1 ESPECIALISTA DE OBRAS DE ARTE, 1 INGENIERO ASISTENTE DE OBRAS DE ARTE, 1
CAPATAZ, 1 OPERADOR, 3 OPERARIOS, 2 OFICIALES.
EM: 1 AMOLADORA, 1 MIXER, 1 VIBRADORA PARA CONCRETO.

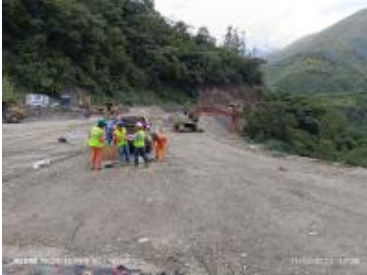
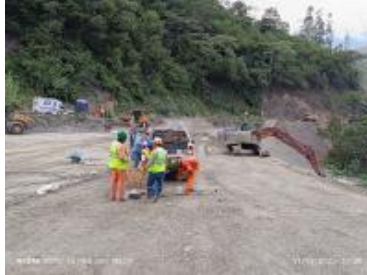
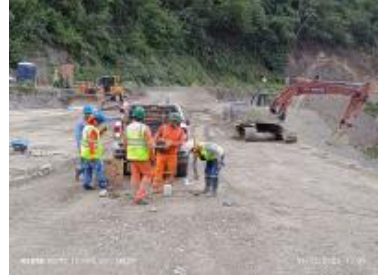
PROGRESIVA: KM6+200
CONFORMACIÓN DE RELLENO DE ALCANTARILLA MCA 5x5M.
PERFILADO DE TALUD DE RELLENO.
CONTROL DE CALIDAD DE RELLENO: ENSAYO DE DENSIDAD DE CAMPO.

SE APRECIA EL RELLENO Y COMPACTADO CON MATERIAL ZARANDEADO PARA RELLENO EN LA ALCANTARILLA MCA DE 5x5M. SE OBSERVA PERFILADO DEL LAS TALUDES DEL RELLENO, ASIMISMO SE REALIZA EL ENSAYO DE DENSIDAD DE CAMPO MÉTODO CONO DE ARENA.

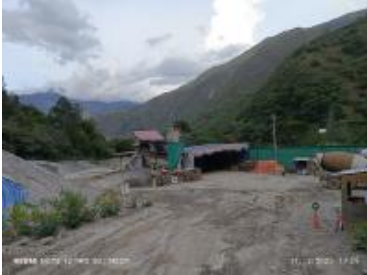
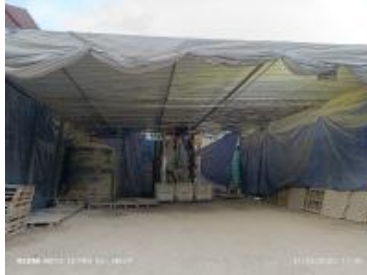
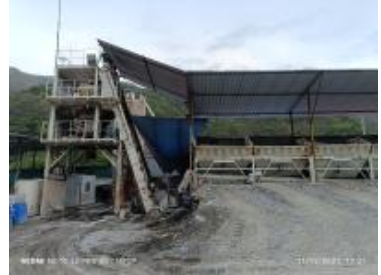
• Actividad en la Planta de concreto, producción de concreto para CAZ. Planta Trituradora (Chancadora), del 27.11.2023 al 05.12.2023 se realizó el desmontaje y desmovilización. En la planta de concreto se aprecia a los colaboradores que están directamente en contacto con los insumos de para mezcla de concreto, sin respiradores (full face).

PROGRESIVA: KM4+980
PLANTA DE CONCRETO: PRODUCCIÓN DE CONCRETO PARA CAZ

SE APRECIA A LOS COLABORADORES QUE ESTAN DIRECTAMENTE EN CONTACTO CON LOS INSUMOS PARA LA MEZCLA DE CONCRETO Y SHOTCRETE, SIN RESPIRADORES (FULL FACE). SE APRECIA PRODUCCIÓN DE CONCRETO PARA CAZ.
MO: 1 INGENIERO ESPECIALISTA DE INSTALACIONES TÚNEL, 1 TÉCNICO DE CONTROL DE CALIDAD, 1 LABORATORISTA, 2 AUXILIARES DE CONTROL DE CALIDAD, 2 OPERADORES, 1 PREVENCIÓNISTA (SSOMA).
EM: 1 CARGADOR FRONTAL, 1 MIXER, 1 PLANTA DE CONCRETO, 1 EQUIPO COMPLETO DE CONO DE ABRAMS PARA MEDIR EL SLUMP, HERRAMIENTAS MANUALES.

- Se recomienda al contratista continuar con la programación de las actividades en cumplimiento al cronograma actual aprobado. Se recomienda constante mantenimiento de sus equipos y maquinarias; por otra parte, recomienda al contratista hacer entrega de EPPs a los colaboradores en obra.

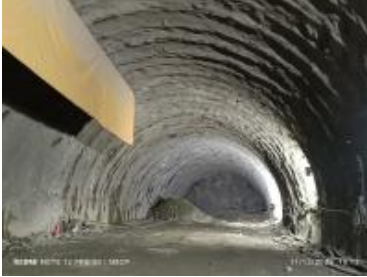
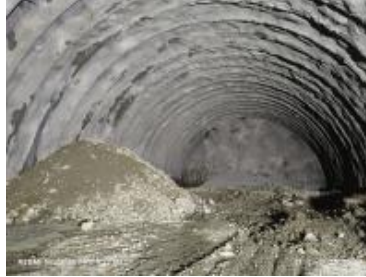
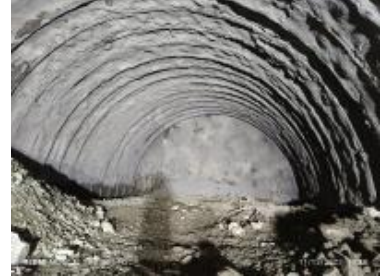
TRAMO: SALIDA-BAHÍA, PK7+814.50@PK7+807.5 (PK7+807 FRENTE), ROCA TIPO V
SIN ACTIVIDAD EN EL FRENTE DE EXCAVACIÓN DE ROCA TIPO V Y DEMÁS ACTIVIDADES QUE
GENERA LA EXCAVACIÓN EN EL FRENTE DE LA PORTAL SALIDA-BAHÍA.

SE OBSERVA EL FRENTE SIN ACTIVIDADES, NO OBSTANTE, SE APRECIA CIMBRAS INSTALADAS
EN LA 2DA FASE EN EL HASTIAL DERECHO DEL PK7+814.50@PK7+807.5.

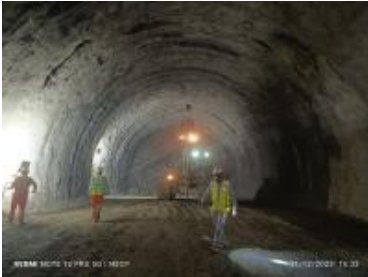
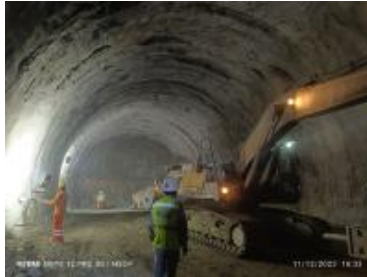
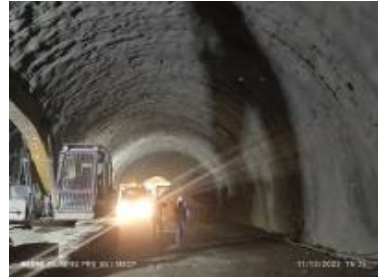
TRAMO: BAHÍA -SALIDA, PK7+705-PK7+708(FRENTE), ROCA TIPO IV
 PERFORACIÓN EN ROCA TIPO IV.
 DISPOSICIÓN O CARGUÍO DE EXPLOSIVOS.
 EXCAVACIÓN DE ROCA TIPO IV EN BAHÍA HACIA PORTAL DE SALIDA.
 ELIMINACIÓN DE ROCA TIPO IV. (* LAS FOTOGRAFÍAS SIGUIENTES HACEN REFERENCIA A ESTA ACTIVIDAD).
 LANZAMIENTO DE SHOTCRETE PREVENTIVO PARA REFUERZO DEL ÁREA EXCAVADA.
 PERFILADO ROCA TIPO IV.
 INSTALACIÓN DE CIMBRAS O CERCHAS, PERNOS PARA ROCA TIPO IV.
 LANZAMIENTO DE SHOTCRETE PARA REFUERZO DEL ÁREA EXCAVADA Y DE LA CIMBRA O CERCHA.

SE CONTINUA CON LA EJECUCIÓN DEL ADICIONAL N°10. SE APRECIA PROCESOS CONSTRUCTIVOS DE PERFORACIÓN, VOLADURA, EXCAVACIÓN DE ROCA TIPO IV EN BAHÍA HACIA PORTAL DE SALIDA DEL TÚNEL, ELIMINACIÓN DE ROCA TIPO IV, INSTALACIÓN DE PERNOS, CIMBRAS O CERCHAS PARA ROCA TIPO IV, LUEGO DE LA VERIFICACIÓN DE LAS ACTIVIDADES Y PREVIA LA AUTORIZACIÓN DE LA SUPERVISIÓN SE PROCEDE A REALIZAR EL LANZAMIENTO DE SHOTCRETE PARA REFUERZO DEL ÁREA EXCAVADA Y DE LA CIMBRA INSTALADA; ACTIVIDADES QUE SE VIENEN REALIZANDO EN LOS TURNOS DIURNO Y NOCTURNO.

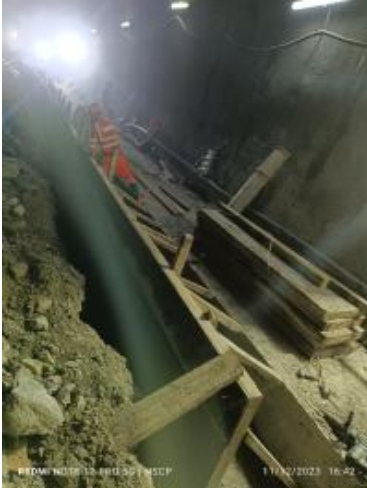
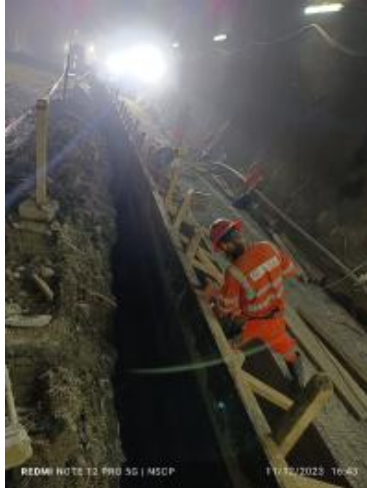
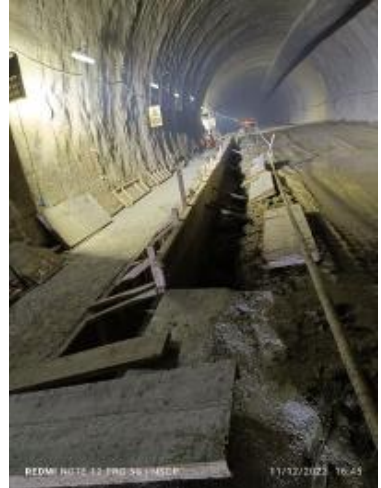
PROGRESIVA: KM7+350@KM7+385
ENCOFRADO DE RIEL IZQUIERDO.

SE EJECUTA ENCOFRADO DE RIEL POR PROCESO CONSTRUCTIVO PARA EL TRANSPORTE DEL ENCOFRADO METÁLICO Y CARRO ENCOFRADOR DEL REVESTIMIENTO, A COSTO DEL CONTRATISTA
MO: 2 OPERARIOS, 1 OFICIAL.
EM: 1 AMOLADORA, 1 TALADRO, HERRAMIENTAS MANUALES.

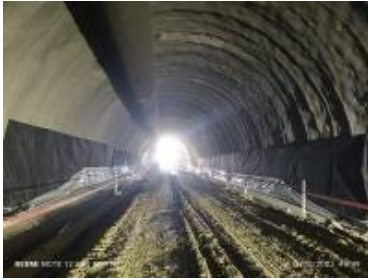
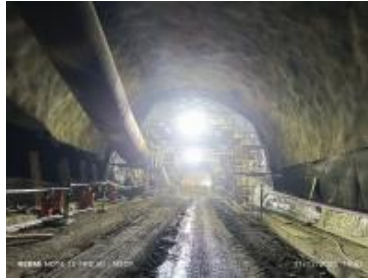
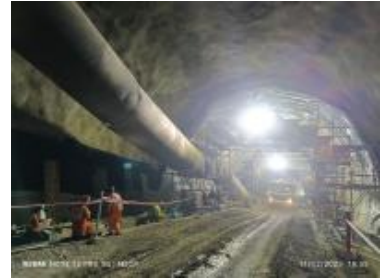
PROGRESIVA: KM 7+175
IMPERMEABILIZACIÓN: INSTALACIÓN GEOTEXTIL, LAMINA DE IMPERMEABILIZACIÓN DE 2MM,
TUBERÍA DE \varnothing 110MM,
IMPERMEABILIZACIÓN CON GEOTEXTIL DEL HASTIAL DERECHO E IZQUIERDO DEL KM7+175-
KM7+230.

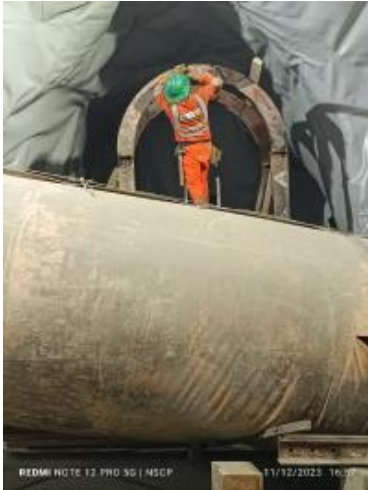
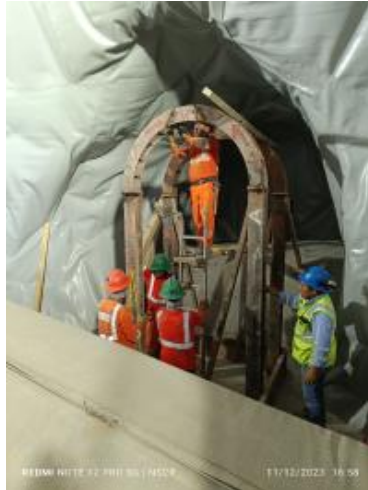
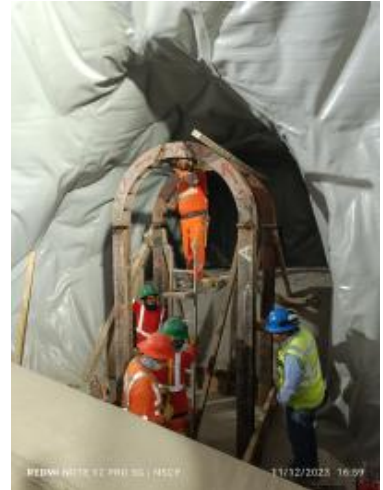
PROGRESIVA: KM7+160
ENCOFRADO DE NICHOS DEL HASTIAL DERECHO.

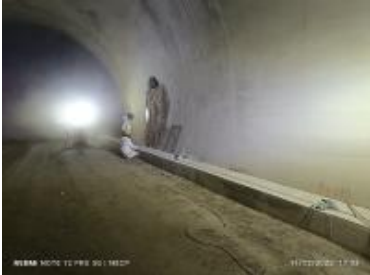
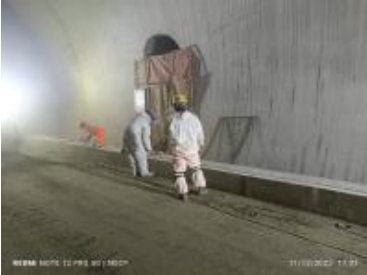
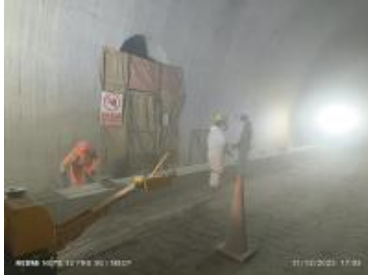
PROGRESIVA: KM6+900@KM7+020
ACABADOS DE LA INSTALACIÓN DE LAS CAJAS CAZ

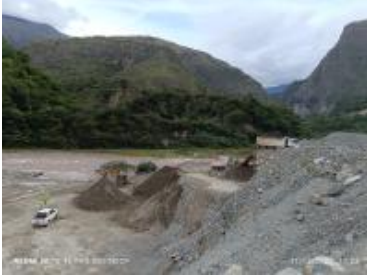
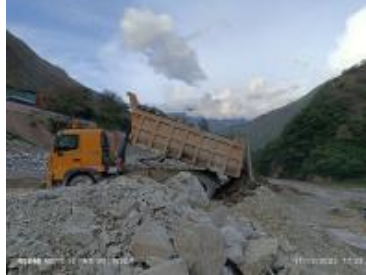
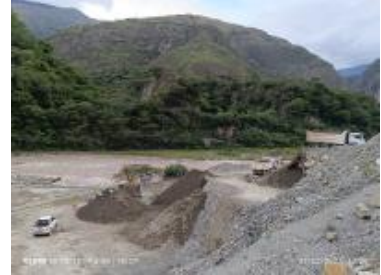
PROGRESIVA: KM 4+980
ELIMINACIÓN DE MATERIAL EXCAVADO PROVENIENTE DE LOS TRABAJOS EN TÚNEL.
ZARANDEO PARA MATERIAL DE RELLENO.
TRANSPORTE DE MATERIAL DE RELLENO PARA LA ALCANTARILLA.

- Se recomienda prevenir la seguridad en el DME KM4+980 teniendo en cuenta las constantes precipitaciones pluviales (lluvias de moderada a alta intensidad).
