BITACORA ELECTRÓNICA DE OBRA

NUMERO DE INFORME No. 053-2023
 CONTRATO DE OBRA: No. 103-2019-MTC/ 20 de fecha 24/09/2019
 EMPRESA CONTRATISTA: CHINA ROAD AND BRIDGE CORPORATION SUCURSAL PERU
 OBRA: SALDO DE OBRA: "MEJORAMIENTO, REHABILITACIÓN Y CONSERVACIÓN POR NIVELES DE SERVICIO Y OPERACIÓN DEL CORREDOR VIAL, LIMA – CANTA – HUAYLLAY –DV. COCHAMARCA – EMP.PE 3N" (SALDO DE OBRAS INICIALES (OI) TRAMO 2 CANTA - HUALLAY LONGITUD: 95.2 KMS.
 MONTO DE OBRAS INICIALES : 338,725,656.80
 SUPERVISOR: CONSORCIO CESEL - CAL Y MAYOR
 CONTRATO DE CONSULTORIA DE OBRA N° 077-2014-MTC/20) ADENDA No. 4 DE FECHA,24-09-2019 LA OBRA ACTUALMENTE ESTA EN ACTIVIDAD ,
 VISITA DE SEGUIMIENTO Y MONITOREO A LAS OFICINAS DE LA SUPERVISION
 HOY NO SE REALIZO VISITA A CAMPO POR FALTA DE DISPONIBILIDAD DE MOVILIDAD DESDE EL INICIO
 HASTA LA ACTUALIDAD NO SE TIENE VEHICULO, SE REALIZO INFORMES DEL MES.

Panel Fotográfico de la Bitacora de Obras

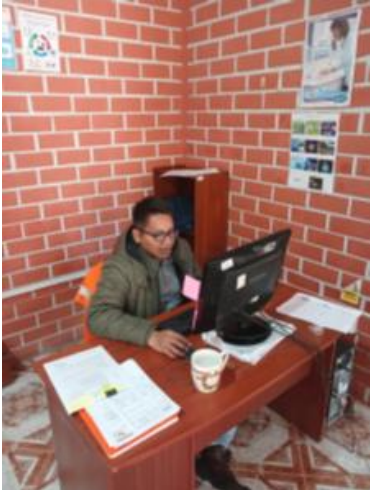
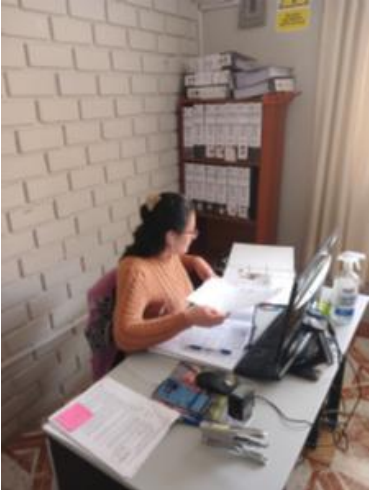
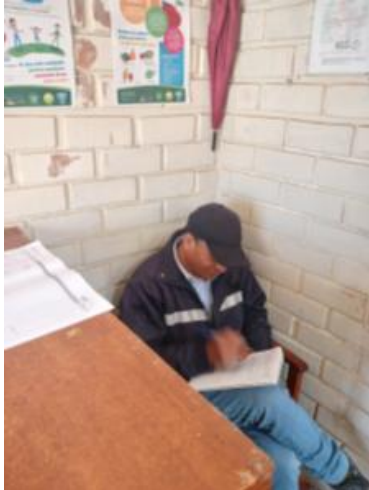
En el poblado de Canta, se realiza visita de seguimiento y monitoreo a las oficinas de la Supervisión, ubicado en el Canta, donde se verifica la presencia del personal especialista, técnico y administrativo realizando actividades de oficina. Se busco el cuaderno de obra, pero el mismo esta en manos de la Contratista.

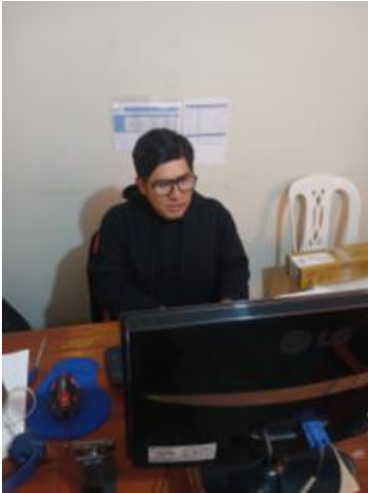
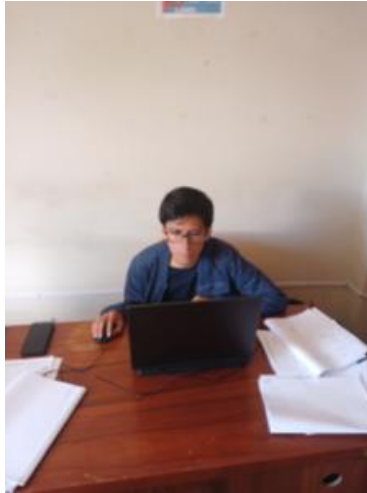
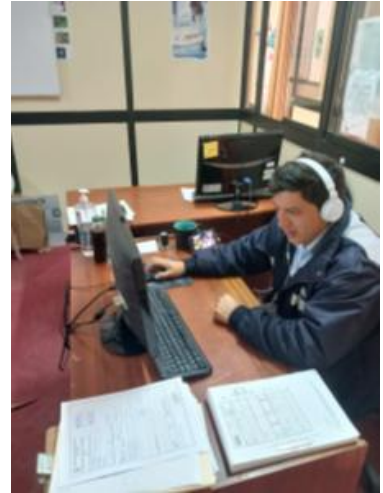
En el poblado de Canta, se realiza visita de seguimiento y monitoreo a las oficinas de la Supervisión, ubicado en el Canta, donde se verifica la presencia del personal especialista, técnico y administrativo realizando actividades de oficina.

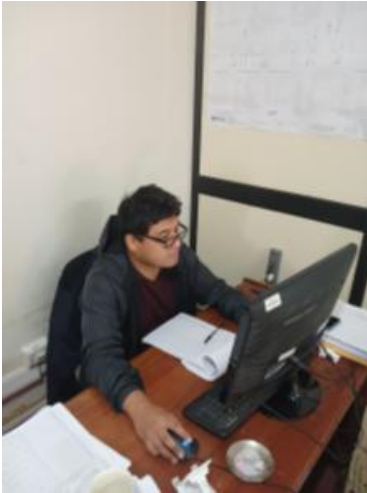
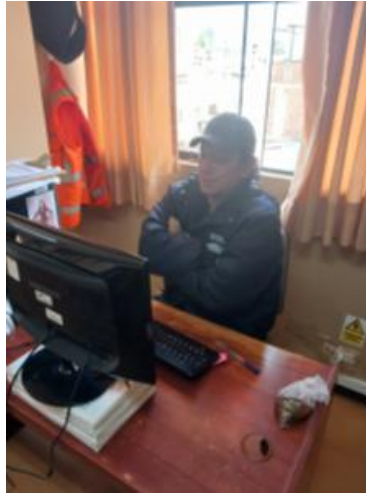
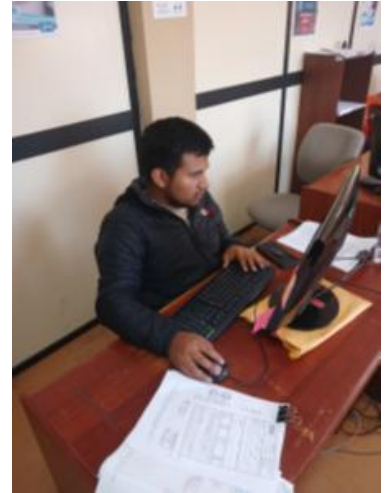
En el poblado de Canta, se realiza visita de seguimiento y monitoreo a las oficinas de la Supervisión, ubicado en el Canta, donde se verifica la presencia del personal especialista, técnico y administrativo realizando actividades de oficina.

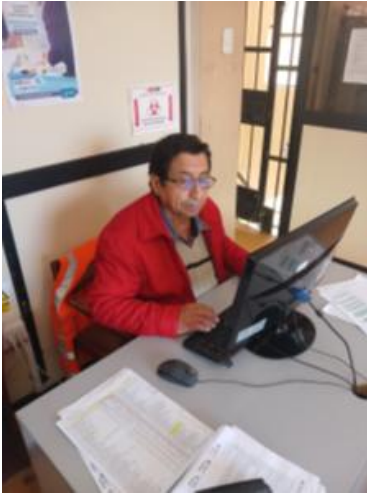
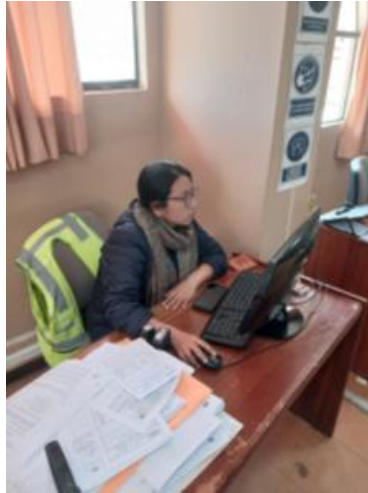
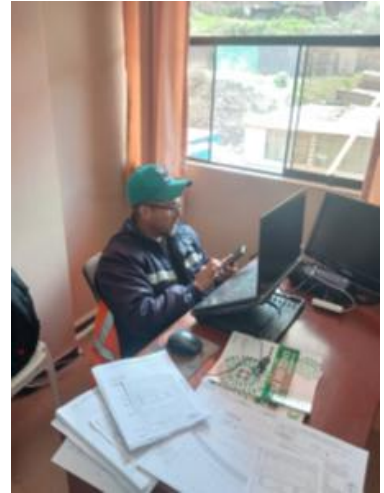
En el poblado de Canta, se realiza visita de seguimiento y monitoreo a las oficinas de la Supervisión, ubicado en el Canta, donde se verifica la presencia del personal especialista, técnico y administrativo realizando actividades de oficina.
