# BITACORA ELECTRÓNICA DE OBRA

Confirma Bitacora:	Nro Informe:	Fecha Informe:	Nombre De La Obra:	Personal Encargado:
Si	144 - 2023-MTC/20.9-Igm	02 - 12 - 2023	HUANUCO - LA UNION - HUALLANCA, TR 3	LUZMILA GUERRA MOTTA

**Asunto:**  
 OBRA: MEJORAMIENTO, CONSERVACIÓN POR NIVELES DE SERVICIO Y OPERACIÓN DEL CORREDOR VIAL: HUÁNUCO – LA UNIÓN – HUALLANCA DV. ANTAMINA / EMP. PE-3N (TINGO CHICO) – NUEVAS FLORES – LLATA – ANTAMINA, TRAMO III DEL KM. 102+819 AL KM. 150+421  
 CONTRATISTA: CHINA RAILWAY 20 BUREAU GROUP CORPORATION  
 CONTRATO DE OBRA: N° 127-2018-MTC/20  
 MONTO DEL CONTRATO TOTAL: S/ 1,241'495,685.46 INC. IGV  
 MONTO OI -3: S/ 344'313,944.61 INC. IGV  
 SUPERVISOR: CONSORCIO SUPERVISOR LOUIS BERGER – HOB  
 CONTRATO DE SERVICIOS DE CONSULTORÍA: N° 144-2018-MTC/20.2  
 MONTO DEL CONTRATO TOTAL: S/ 123'625,905.13 INC. IGV  
 MONTO OI -3: S/ 27'572,427.15 INC. IGV

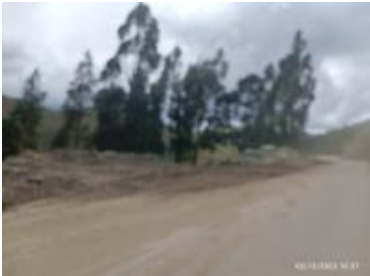
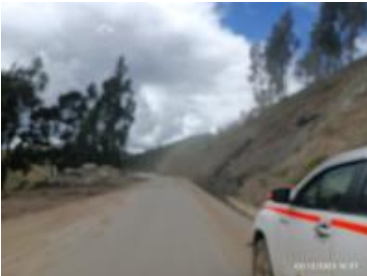
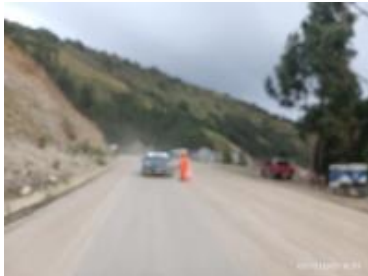
Progresiva: km 106+150 aproximadamente  
900 PROTECCIÓN AMBIENTAL  
Programa de abandono de obra  
901.A Disposición y Conformación de Depósitos de Material Excedente

Moderado

- Personal de obra mayormente usa EPP's
- No cuenta con agua para consumo humano
- No cuenta con baño químico, el personal en el frente de trabajo es femenino y masculino.
- No cuenta con carpa con mesa.
- No cuenta con depósitos para la disposición de residuos, no obstante, el Contratista refiere que se les ha dotado de bolsas para la disposición de residuos
- El lavado de las portacomidas es realizado por parte de cada trabajador en campo-
- No cuenta con ningún tipo de señalética ni delimitación.
