BITACORA ELECTRÓNICA DE OBRA

Confirma Bitacora:	Nro Informe:	Fecha Informe:	Nombre De La Obra:	Personal Encargado:
Si	144 - 2023-MTC/20.9-Igm	02 - 12 - 2023	HUANUCO - LA UNION - HUALLANCA, TR 3	LUZMILA GUERRA MOTTA

Asunto:
 OBRA: MEJORAMIENTO, CONSERVACIÓN POR NIVELES DE SERVICIO Y OPERACIÓN DEL CORREDOR VIAL: HUÁNUCO – LA UNIÓN – HUALLANCA DV. ANTAMINA / EMP. PE-3N (TINGO CHICO) – NUEVAS FLORES – LLATA – ANTAMINA, TRAMO III DEL KM. 102+819 AL KM. 150+421
 CONTRATISTA: CHINA RAILWAY 20 BUREAU GROUP CORPORATION
 CONTRATO DE OBRA: N° 127-2018-MTC/20
 MONTO DEL CONTRATO TOTAL: S/ 1,241'495,685.46 INC. IGV
 MONTO OI -3: S/ 344'313,944.61 INC. IGV
 SUPERVISOR: CONSORCIO SUPERVISOR LOUIS BERGER – HOB
 CONTRATO DE SERVICIOS DE CONSULTORÍA: N° 144-2018-MTC/20.2
 MONTO DEL CONTRATO TOTAL: S/ 123'625,905.13 INC. IGV
 MONTO OI -3: S/ 27'572,427.15 INC. IGV

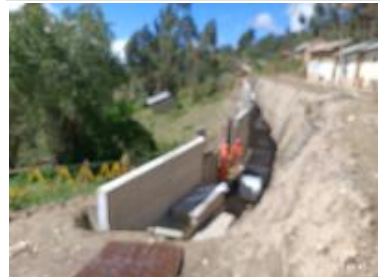
2

Moderado

Progresiva: km 112+829 al km 112+887.40
 Muro de sostenimiento
 500 DRENAJE
 503.I Encofrado y Desencofrado
 504.A Acero de Refuerzo
 507.A2 Alcantarilla TMC Ø 48"
 515.F Tubo PVC-SAP, D=2"

- Personal de obra mayormente usa EPP's
- Cuenta con agua para consumo humano, sin embargo, el contenedor del agua no contiene ninguna anotación (etiqueta, rotulo, inscripción, u otros) respecto a las especificaciones, características del producto.

- Cuenta con baño un químico
- Cuenta con depósitos para la disposición de residuos.
- Cuenta con carpa con mesas y bancas, sin embargo, estas serían insuficientes para la cantidad de personas en el frente de trabajo.

- Cuenta con estación de emergencia.
- El lavado de las portacomidas es realizado por parte de cada trabajador en campo
- Como parte de los trabajos preventivos a fin de evitar que se derrumbe el talud, en el sector inestable se ha realizado un pañeteo de concreto.

- No hay forma de verificar en campo la capacitación del personal que trabaja en alturas.
- El personal que trabaja en altura cuenta con el permiso de trabajo en altura.

- Cuenta con accesos al frente de trabajo.
- La altura de excavación es de aproximadamente 10m, realizados con un solo talud.
- Personal de obra lleno el ATS para cada una de las actividades en proceso.

- Los andamios están contruidos fijados a la formaleta con soportes de madera.
- Los andamios en uso no cuentan con acceso.
- El área de trabajo se encuentra parcialmente señalizada.

- No se cuenta con controlador vial.
