BITACORA ELECTRÓNICA DE OBRA

| Confirma Bitacora: | Nro Informe: | Fecha Informe: | Nombre De La Obra: | Personal Encargado: |
|---|---|---|---|---|
| Si | 144 - 2023-MTC/20.9-Igm | 02 - 12 - 2023 | HUANUCO - LA UNION - HUALLANCA, TR 3 | LUZMILA GUERRA MOTTA |

Asunto:
 OBRA: MEJORAMIENTO, CONSERVACIÓN POR NIVELES DE SERVICIO Y OPERACIÓN DEL CORREDOR VIAL: HUÁNUCO – LA UNIÓN – HUALLANCA DV. ANTAMINA / EMP. PE-3N (TINGO CHICO) – NUEVAS FLORES – LLATA – ANTAMINA, TRAMO III DEL KM. 102+819 AL KM. 150+421
 CONTRATISTA: CHINA RAILWAY 20 BUREAU GROUP CORPORATION
 CONTRATO DE OBRA: N° 127-2018-MTC/20
 MONTO DEL CONTRATO TOTAL: S/ 1,241'495,685.46 INC. IGV
 MONTO OI -3: S/ 344'313,944.61 INC. IGV
 SUPERVISOR: CONSORCIO SUPERVISOR LOUIS BERGER – HOB
 CONTRATO DE SERVICIOS DE CONSULTORÍA: N° 144-2018-MTC/20.2
 MONTO DEL CONTRATO TOTAL: S/ 123'625,905.13 INC. IGV
 MONTO OI -3: S/ 27'572,427.15 INC. IGV

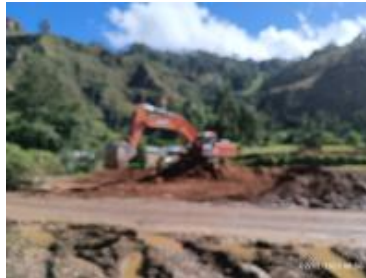
Progresiva: km 127+950 aproximadamente
900 PROTECCION AMBIENTAL
Programa de abandono de obra
901.A Disposición y Conformación de Depósitos de Material Excedente

Personal aproximado verificado en el frente de trabajo: 1 Operario, 1 Controlador y 1 Personal de Piso.
Equipos aproximados verificados en el frente de trabajo: 1 Excavadora sobre Orugas con operador.

Corresponde a la Supervisión de Obra en el marco de sus obligaciones contractuales, verificar la autorización para el uso de dicho DME por parte de la autoridad competente. No obstante, se recomienda a través de su despacho la remisión de la presente al especialista en Medio Ambiente de la DO de PVN a fin de su evaluación y de ser el caso, las acciones correctivas pertinentes.

- Personal de obra mayormente usa EPP's
- No cuenta con agua para consumo humano
- No cuenta con baño químico, el personal en el frente de trabajo es femenino y masculino.
- No cuenta con carpa con mesa
- No cuenta con depósitos para la disposición de residuos, no obstante, el Contratista refiere que se les ha dotado de bolsas para la disposición de residuos
- El lavado de las portacomidas es realizado por parte de cada trabajador en campo.
- No cuenta con ningún tipo de señalética ni delimitación.

En relación al Panel Fotográfico N° 1, se recomienda remitirlo al especialista en Medio Ambiente de la DO de PVN a fin de su evaluación, opinión, de ser el caso las acciones correspondientes.

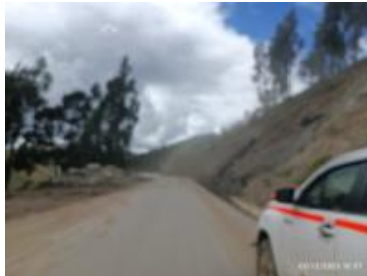
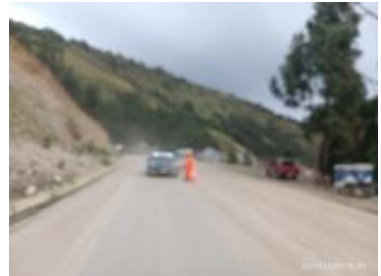
Progresiva: km 106+150 aproximadamente
900 PROTECCIÓN AMBIENTAL
Programa de abandono de obra
901.A Disposición y Conformación de Depósitos de Material Excedente

Personal aproximado verificado en el frente de trabajo: 1 Operario, 1 Controlador y 2 Personal de control de tránsito.
Equipos aproximados verificados en el frente de trabajo: 1 Excavadora sobre Orugas con operador.

- Personal de obra mayormente usa EPP's
- No cuenta con agua para consumo humano
- No cuenta con baño químico, el personal en el frente de trabajo es femenino y masculino.
- No cuenta con carpa con mesa.
- No cuenta con depósitos para la disposición de residuos, no obstante, el Contratista refiere que se les ha dotado de bolsas para la disposición de residuos
- El lavado de las portacomidas es realizado por parte de cada trabajador en campo-
- No cuenta con ningún tipo de señalética ni delimitación.

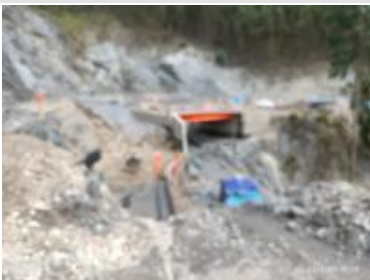
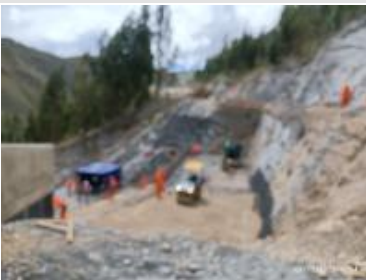
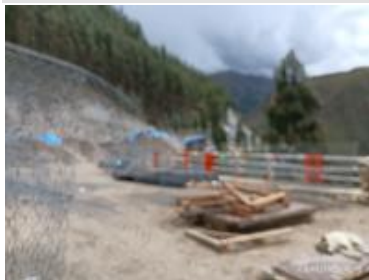
Progresiva: km 105+744.27 al km 105+774.59
Muro de suelo reforzado
500 DRENAJE
511.A2Geotextil No Tejido Clase 2
600OBRAS COMPLEMENTARIAS
602.AGavión Tipo Caja

Personal aproximado verificado en el frente de trabajo: 1 Capataz, 4 Operarios, 5 Oficial y 10 Peón
Equipos aproximados verificados en el frente de trabajo: 1 Excavadora sobre neumáticos con operador, además de 1 rodillo bermero

- Personal de obra usa EPP's
- No cuenta con agua para consumo humano
- Cuenta con baño un químico
- Cuenta con depósitos para la disposición de residuos.
- Cuenta con carpa con mesas y bancas, sin embargo, estas serían insuficientes para la cantidad de personas en el frente de trabajo.
- No cuenta con estación de emergencia.
- El lavado de las portacomidas es realizado por parte de cada trabajador en campo
- Personal de obra lleno el ATS para las actividades en proceso.
- No hay forma de verificar en campo los trabajos preventivos a fin de evitar que se derrumbe el talud.
- Cuenta con accesos al frente de trabajo.
- A la fecha, la altura de excavación es de aproximadamente 8 m, realizados con un solo talud.

Es preciso indicar, que en el frente de trabajo se viene laborando desde la primera semana del mes de noviembre aproximadamente.
