# BITACORA ELECTRÓNICA DE OBRA

Confirma Bitacora:	Nro Informe:	Fecha Informe:	Nombre De La Obra:	Personal Encargado:
Si	144 - 2023-MTC/20.9-Igm	02 - 12 - 2023	HUANUCO - LA UNION - HUALLANCA, TR 3	LUZMILA GUERRA MOTTA

OBRA: MEJORAMIENTO, CONSERVACIÓN POR NIVELES DE SERVICIO Y OPERACIÓN DEL CORREDOR VIAL: HUÁNUCO – LA UNIÓN – HUALLANCA DV. ANTAMINA / EMP. PE-3N (TINGO CHICO) – NUEVAS FLORES – LLATA – ANTAMINA, TRAMO III DEL KM. 102+819 AL KM. 150+421

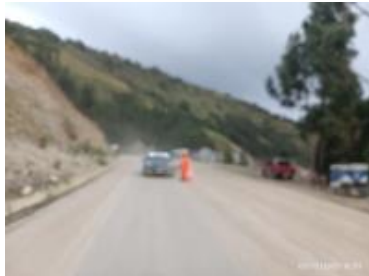
Progresiva: km 106+150 aproximadamente  
900 PROTECCIÓN AMBIENTAL  
Programa de abandono de obra  
901.A Disposición y Conformación de Depósitos de Material Excedente

Moderado

- Personal de obra mayormente usa EPP's
- No cuenta con agua para consumo humano
- No cuenta con baño químico, el personal en el frente de trabajo es femenino y masculino.
- No cuenta con carpa con mesa.
- No cuenta con depósitos para la disposición de residuos, no obstante, el Contratista refiere que se les ha dotado de bolsas para la disposición de residuos
- El lavado de las portacomidas es realizado por parte de cada trabajador en campo-
- No cuenta con ningún tipo de señalética ni delimitación.
