BITACORA ELECTRÓNICA DE OBRA

Confirma Bitacora:	Nro Informe:	Fecha Informe:	Nombre De La Obra:	Personal Encargado:
Si	144 - 2023-MTC/20.9-Igm	02 - 12 - 2023	HUANUCO - LA UNION - HUALLANCA, TR 3	LUZMILA GUERRA MOTTA

OBRA: MEJORAMIENTO, CONSERVACIÓN POR NIVELES DE SERVICIO Y OPERACIÓN DEL CORREDOR VIAL: HUÁNUCO – LA UNIÓN – HUALLANCA DV. ANTAMINA / EMP. PE-3N (TINGO CHICO) – NUEVAS FLORES – LLATA – ANTAMINA, TRAMO III DEL KM. 102+819 AL KM. 150+421

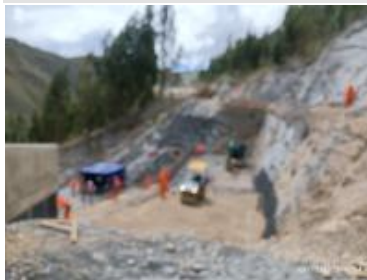
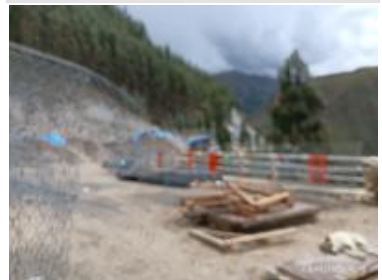
Progresiva: km 105+744.27 al km 105+774.59
Muro de suelo reforzado
500 DRENAJE
511.A2Geotextil No Tejido Clase 2
600OBRAS COMPLEMENTARIAS
602.AGavión Tipo Caja

Personal aproximado verificado en el frente de trabajo: 1 Capataz, 4 Operarios, 5 Oficial y 10 Peón
Equipos aproximados verificados en el frente de trabajo: 1 Excavadora sobre neumáticos con operador, además de 1 rodillo bermero

- Personal de obra usa EPP's
- No cuenta con agua para consumo humano
- Cuenta con baño un químico
- Cuenta con depósitos para la disposición de residuos.
- Cuenta con carpa con mesas y bancas, sin embargo, estas serían insuficientes para la cantidad de personas en el frente de trabajo.
- No cuenta con estación de emergencia.
- El lavado de las portacomidas es realizado por parte de cada trabajador en campo
- Personal de obra lleno el ATS para las actividades en proceso.
- No hay forma de verificar en campo los trabajos preventivos a fin de evitar que se derrumbe el talud.
- Cuenta con accesos al frente de trabajo.
- A la fecha, la altura de excavación es de aproximadamente 8 m, realizados con un solo talud.

Es preciso indicar, que en el frente de trabajo se viene laborando desde la primera semana del mes de noviembre aproximadamente.
