# BITACORA ELECTRÓNICA DE OBRA

Confirma Bitacora:	Nro Informe:	Fecha Informe:	Nombre De La Obra:	Personal Encargado:
Si	144 - 2023-MTC/20.9-Igm	02 - 12 - 2023	HUANUCO - LA UNION - HUALLANCA, TR 3	LUZMILA GUERRA MOTTA

**Asunto:**  
 OBRA: MEJORAMIENTO, CONSERVACIÓN POR NIVELES DE SERVICIO Y OPERACIÓN DEL CORREDOR VIAL: HUÁNUCO – LA UNIÓN – HUALLANCA DV. ANTAMINA / EMP. PE-3N (TINGO CHICO) – NUEVAS FLORES – LLATA – ANTAMINA, TRAMO III DEL KM. 102+819 AL KM. 150+421  
 CONTRATISTA: CHINA RAILWAY 20 BUREAU GROUP CORPORATION  
 CONTRATO DE OBRA: N° 127-2018-MTC/20  
 MONTO DEL CONTRATO TOTAL: S/ 1,241'495,685.46 INC. IGV  
 MONTO OI -3: S/ 344'313,944.61 INC. IGV  
 SUPERVISOR: CONSORCIO SUPERVISOR LOUIS BERGER – HOB  
 CONTRATO DE SERVICIOS DE CONSULTORÍA: N° 144-2018-MTC/20.2  
 MONTO DEL CONTRATO TOTAL: S/ 123'625,905.13 INC. IGV  
 MONTO OI -3: S/ 27'572,427.15 INC. IGV

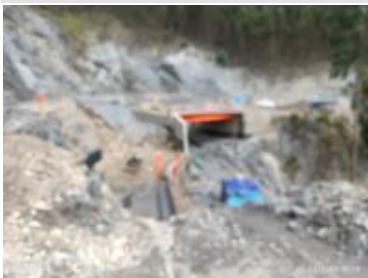
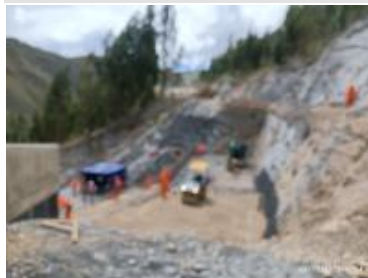
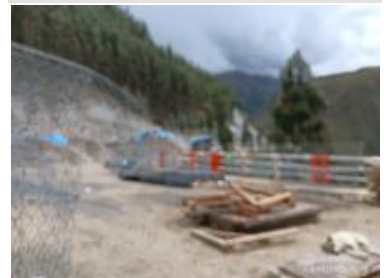
Progresiva: km 105+744.27 al km 105+774.59  
Muro de suelo reforzado  
500 DRENAJE  
511.A2Geotextil No Tejido Clase 2  
600OBRAS COMPLEMENTARIAS  
602.AGavión Tipo Caja

- Personal de obra usa EPP's
- No cuenta con agua para consumo humano
- Cuenta con baño un químico
- Cuenta con depósitos para la disposición de residuos.
- Cuenta con carpa con mesas y bancas, sin embargo, estas serían insuficientes para la cantidad de personas en el frente de trabajo.
- No cuenta con estación de emergencia.
- El lavado de las portacomidas es realizado por parte de cada trabajador en campo
- Personal de obra lleno el ATS para las actividades en proceso.
- No hay forma de verificar en campo los trabajos preventivos a fin de evitar que se derrumbe el talud.
- Cuenta con accesos al frente de trabajo.
- A la fecha, la altura de excavación es de aproximadamente 8 m, realizados con un solo talud.

Es preciso indicar, que en el frente de trabajo se viene laborando desde la primera semana del mes de noviembre aproximadamente.
