BITACORA ELECTRÓNICA DE OBRA

Confirma Bitacora:	Nro Informe:	Fecha Informe:	Nombre De La Obra:	Personal Encargado:
Si	144 - 2023-MTC/20.9-Igm	02 - 12 - 2023	HUANUCO - LA UNION - HUALLANCA, TR 3	LUZMILA GUERRA MOTTA

OBRA: MEJORAMIENTO, CONSERVACIÓN POR NIVELES DE SERVICIO Y OPERACIÓN DEL CORREDOR VIAL: HUÁNUCO – LA UNIÓN – HUALLANCA DV. ANTAMINA / EMP. PE-3N (TINGO CHICO) – NUEVAS FLORES – LLATA – ANTAMINA, TRAMO III DEL KM. 102+819 AL KM. 150+421

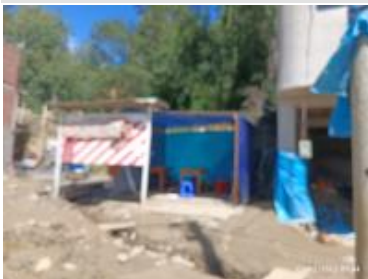
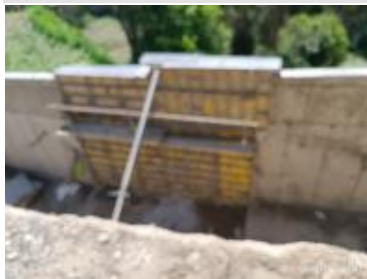
Progresiva: km 112+829 al km 112+887.40
 Muro de sostenimiento
 500 DRENAJE
 503.I Encofrado y Desencofrado
 504.A Acero de Refuerzo
 507.A2 Alcantarilla TMC Ø 48"
 515.F Tubo PVC-SAP, D=2"

Personal aproximado verificado en el frente de trabajo: 1 Encargado, 6 Operarios, 4 Oficial y 5 Peón
 Equipos aproximados verificados en el frente de trabajo: Ninguno

- Personal de obra mayormente usa EPP's
- Cuenta con agua para consumo humano, sin embargo, el contenedor del agua no contiene ninguna anotación (etiqueta, rotulo, inscripción, u otros) respecto a las especificaciones, características del producto.

- Cuenta con baño un químico
- Cuenta con depósitos para la disposición de residuos.
- Cuenta con carpa con mesas y bancas, sin embargo, estas serían insuficientes para la cantidad de personas en el frente de trabajo.

- Cuenta con estación de emergencia.
- El lavado de las portacomidas es realizado por parte de cada trabajador en campo
- Como parte de los trabajos preventivos a fin de evitar que se derrumbe el talud, en el sector inestable se ha realizado un pañeteo de concreto.

- No hay forma de verificar en campo la capacitación del personal que trabaja en alturas.
- El personal que trabaja en altura cuenta con el permiso de trabajo en altura.

- Cuenta con accesos al frente de trabajo.
- La altura de excavación es de aproximadamente 10m, realizados con un solo talud.
- Personal de obra lleno el ATS para cada una de las actividades en proceso.

- Los andamios están contruidos fijados a la formaleta con soportes de madera.
- Los andamios en uso no cuentan con acceso.
- El área de trabajo se encuentra parcialmente señalizada.

- No se cuenta con controlador vial.

Actividades verificadas por personal profesional, técnico y auxiliar del Contratista y la Supervisión de Obra. Se sugirió a la Supervisión de Obra el control adecuado de los procesos constructivos descritos en el expediente técnico y los contratos de obra y consultoría, además del cumplimiento de la normativa aplicable en SST y Medio Ambiente en el marco de sus obligaciones contractuales, a fin de garantizar la calidad y durabilidad de la obra. Así como la protección de la vida y el medio ambiente.

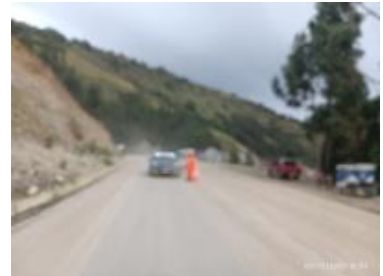
Progresiva: km 106+150 aproximadamente
900 PROTECCIÓN AMBIENTAL
Programa de abandono de obra
901.A Disposición y Conformación de Depósitos de Material Excedente

Personal aproximado verificado en el frente de trabajo: 1 Operario, 1 Controlador y 2 Personal de control de tránsito.
Equipos aproximados verificados en el frente de trabajo: 1 Excavadora sobre Orugas con operador.

- Personal de obra mayormente usa EPP's
- No cuenta con agua para consumo humano
- No cuenta con baño químico, el personal en el frente de trabajo es femenino y masculino.
- No cuenta con carpa con mesa.
- No cuenta con depósitos para la disposición de residuos, no obstante, el Contratista refiere que se les ha dotado de bolsas para la disposición de residuos
- El lavado de las portacomidas es realizado por parte de cada trabajador en campo-
- No cuenta con ningún tipo de señalética ni delimitación.

Actividades verificadas por personal profesional, técnico y auxiliar del Contratista y la Supervisión de Obra. Se sugirió a la Supervisión de Obra el control adecuado de los procesos constructivos descritos en el expediente técnico y los contratos de obra y consultoría, además del cumplimiento de la normativa aplicable en SST, Medio Ambiente y Social en el marco de sus obligaciones contractuales, a fin de garantizar la calidad y durabilidad de la obra. Así como la protección de la vida y el medio ambiente.
