# BITACORA ELECTRÓNICA DE OBRA

Confirma Bitacora:	Nro Informe:	Fecha Informe:	Nombre De La Obra:	Personal Encargado:
Si	144 - 2023-MTC/20.9-Igm	02 - 12 - 2023	HUANUCO - LA UNION - HUALLANCA, TR 3	LUZMILA GUERRA MOTTA

**Asunto:**  
 OBRA: MEJORAMIENTO, CONSERVACIÓN POR NIVELES DE SERVICIO Y OPERACIÓN DEL CORREDOR VIAL: HUÁNUCO – LA UNIÓN – HUALLANCA DV. ANTAMINA / EMP. PE-3N (TINGO CHICO) – NUEVAS FLORES – LLATA – ANTAMINA, TRAMO III DEL KM. 102+819 AL KM. 150+421  
 CONTRATISTA: CHINA RAILWAY 20 BUREAU GROUP CORPORATION  
 CONTRATO DE OBRA: N° 127-2018-MTC/20  
 MONTO DEL CONTRATO TOTAL: S/ 1,241'495,685.46 INC. IGV  
 MONTO OI -3: S/ 344'313,944.61 INC. IGV  
 SUPERVISOR: CONSORCIO SUPERVISOR LOUIS BERGER – HOB  
 CONTRATO DE SERVICIOS DE CONSULTORÍA: N° 144-2018-MTC/20.2  
 MONTO DEL CONTRATO TOTAL: S/ 123'625,905.13 INC. IGV  
 MONTO OI -3: S/ 27'572,427.15 INC. IGV

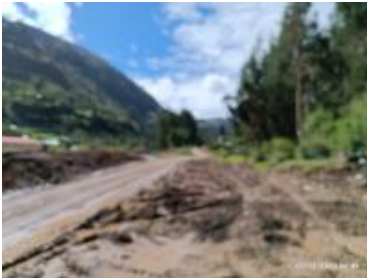
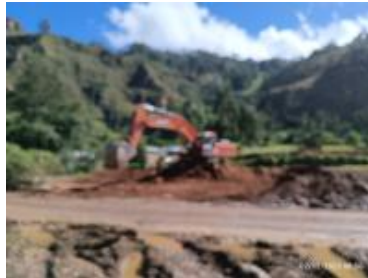
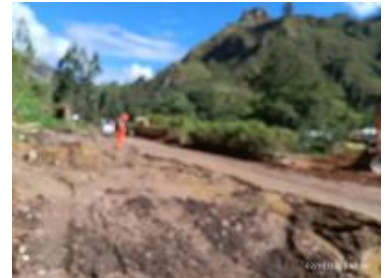
Progresiva: km 127+950 aproximadamente  
900 PROTECCIÓN AMBIENTAL  
Programa de abandono de obra  
901.A Disposición y Conformación de Depósitos de Material Excedente

- Personal de obra mayormente usa EPP's
- No cuenta con agua para consumo humano
- No cuenta con baño químico, el personal en el frente de trabajo es femenino y masculino.
- No cuenta con carpa con mesa
- No cuenta con depósitos para la disposición de residuos, no obstante, el Contratista refiere que se les ha dotado de bolsas para la disposición de residuos
- El lavado de las portacomidas es realizado por parte de cada trabajador en campo.
- No cuenta con ningún tipo de señalética ni delimitación.

Corresponde a la Supervisión de Obra en el marco de sus obligaciones contractuales, verificar la autorización para el uso de dicho DME por parte de la autoridad competente. No obstante, se recomienda a través de su despacho la remisión de la presente al especialista en Medio Ambiente de la DO de PVN a fin de su evaluación y de ser el caso, las acciones correctivas pertinentes.

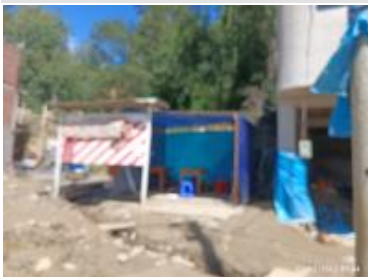
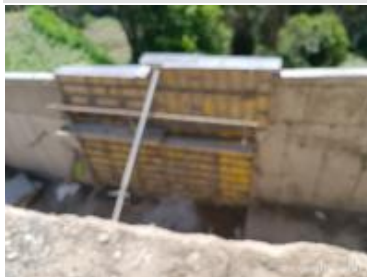
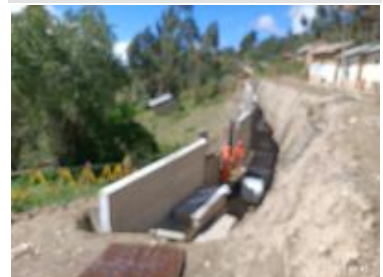
Progresiva: km 112+829 al km 112+887.40  
 Muro de sostenimiento  
 500 DRENAJE  
 503.I Encofrado y Desencofrado  
 504.A Acero de Refuerzo  
 507.A2 Alcantarilla TMC Ø 48"  
 515.F Tubo PVC-SAP, D=2"

- Personal de obra mayormente usa EPP's
- Cuenta con agua para consumo humano, sin embargo, el contenedor del agua no contiene ninguna anotación (etiqueta, rotulo, inscripción, u otros) respecto a las especificaciones, características del producto.

- Cuenta con baño un químico
- Cuenta con depósitos para la disposición de residuos.
- Cuenta con carpa con mesas y bancas, sin embargo, estas serían insuficientes para la cantidad de personas en el frente de trabajo.

- Cuenta con estación de emergencia.
- El lavado de las portacomidas es realizado por parte de cada trabajador en campo
- Como parte de los trabajos preventivos a fin de evitar que se derrumbe el talud, en el sector inestable se ha realizado un pañeteo de concreto.

- No hay forma de verificar en campo la capacitación del personal que trabaja en alturas.
- El personal que trabaja en altura cuenta con el permiso de trabajo en altura.

- Cuenta con accesos al frente de trabajo.
- La altura de excavación es de aproximadamente 10m, realizados con un solo talud.
- Personal de obra lleno el ATS para cada una de las actividades en proceso.

- Los andamios están contruidos fijados a la formaleta con soportes de madera.
- Los andamios en uso no cuentan con acceso.
- El área de trabajo se encuentra parcialmente señalizada.

- No se cuenta con controlador vial.

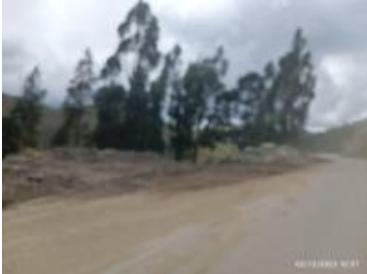
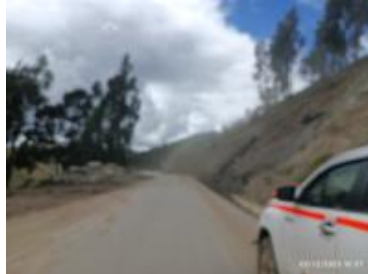
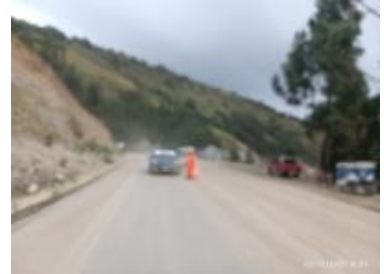
Progresiva: km 106+150 aproximadamente  
900 PROTECCIÓN AMBIENTAL  
Programa de abandono de obra  
901.A Disposición y Conformación de Depósitos de Material Excedente

- Personal de obra mayormente usa EPP's
- No cuenta con agua para consumo humano
- No cuenta con baño químico, el personal en el frente de trabajo es femenino y masculino.
- No cuenta con carpa con mesa.
- No cuenta con depósitos para la disposición de residuos, no obstante, el Contratista refiere que se les ha dotado de bolsas para la disposición de residuos
- El lavado de las portacomidas es realizado por parte de cada trabajador en campo-
- No cuenta con ningún tipo de señalética ni delimitación.

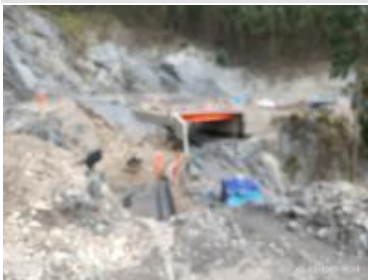
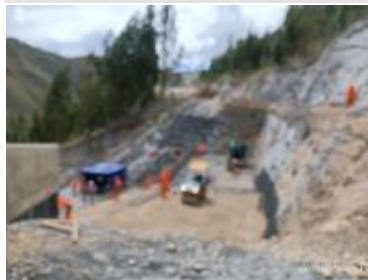
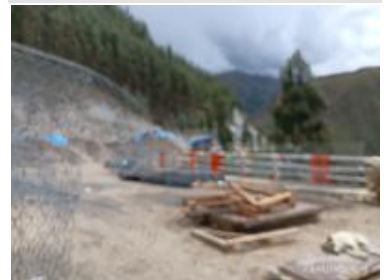
Progresiva: km 105+744.27 al km 105+774.59  
Muro de suelo reforzado  
500 DRENAJE  
511.A2Geotextil No Tejido Clase 2  
600OBRAS COMPLEMENTARIAS  
602.AGavión Tipo Caja

- Personal de obra usa EPP's
- No cuenta con agua para consumo humano
- Cuenta con baño un químico
- Cuenta con depósitos para la disposición de residuos.
- Cuenta con carpa con mesas y bancas, sin embargo, estas serían insuficientes para la cantidad de personas en el frente de trabajo.
- No cuenta con estación de emergencia.
- El lavado de las portacomidas es realizado por parte de cada trabajador en campo
- Personal de obra lleno el ATS para las actividades en proceso.
- No hay forma de verificar en campo los trabajos preventivos a fin de evitar que se derrumbe el talud.
- Cuenta con accesos al frente de trabajo.
- A la fecha, la altura de excavación es de aproximadamente 8 m, realizados con un solo talud.
