BITACORA ELECTRÓNICA DE OBRA

Confirma Bitacora:	Nro Informe:	Fecha Informe:	Nombre De La Obra:	Personal Encargado:
Si	144 - 2023-MTC/20.9-Igm	02 - 12 - 2023	HUANUCO - LA UNION - HUALLANCA, TR 3	LUZMILA GUERRA MOTTA

Asunto:
 OBRA: MEJORAMIENTO, CONSERVACIÓN POR NIVELES DE SERVICIO Y OPERACIÓN DEL CORREDOR VIAL: HUÁNUCO – LA UNIÓN – HUALLANCA DV. ANTAMINA / EMP. PE-3N (TINGO CHICO) – NUEVAS FLORES – LLATA – ANTAMINA, TRAMO III DEL KM. 102+819 AL KM. 150+421
 CONTRATISTA: CHINA RAILWAY 20 BUREAU GROUP CORPORATION
 CONTRATO DE OBRA: N° 127-2018-MTC/20
 MONTO DEL CONTRATO TOTAL: S/ 1,241'495,685.46 INC. IGV
 MONTO OI -3: S/ 344'313,944.61 INC. IGV
 SUPERVISOR: CONSORCIO SUPERVISOR LOUIS BERGER – HOB
 CONTRATO DE SERVICIOS DE CONSULTORÍA: N° 144-2018-MTC/20.2
 MONTO DEL CONTRATO TOTAL: S/ 123'625,905.13 INC. IGV
 MONTO OI -3: S/ 27'572,427.15 INC. IGV

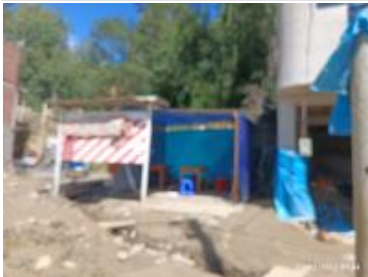
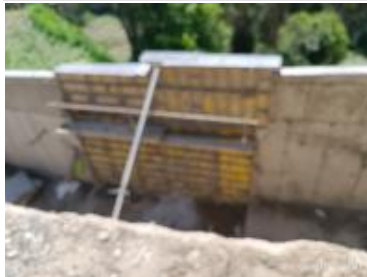
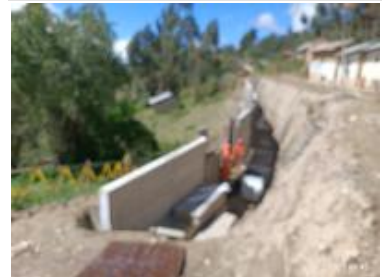
Progresiva: km 112+829 al km 112+887.40
 Muro de sostenimiento
 500 DRENAJE
 503.I Encofrado y Desencofrado
 504.A Acero de Refuerzo
 507.A2 Alcantarilla TMC Ø 48"
 515.F Tubo PVC-SAP, D=2"

Personal aproximado verificado en el frente de trabajo: 1 Encargado, 6 Operarios, 4 Oficial y 5 Peón
 Equipos aproximados verificados en el frente de trabajo: Ninguno

- Personal de obra mayormente usa EPP's
- Cuenta con agua para consumo humano, sin embargo, el contenedor del agua no contiene ninguna anotación (etiqueta, rotulo, inscripción, u otros) respecto a las especificaciones, características del producto.

- Cuenta con baño un químico
- Cuenta con depósitos para la disposición de residuos.
- Cuenta con carpa con mesas y bancas, sin embargo, estas serían insuficientes para la cantidad de personas en el frente de trabajo.

- Cuenta con estación de emergencia.
- El lavado de las portacomidas es realizado por parte de cada trabajador en campo
- Como parte de los trabajos preventivos a fin de evitar que se derrumbe el talud, en el sector inestable se ha realizado un pañeteo de concreto.

- No hay forma de verificar en campo la capacitación del personal que trabaja en alturas.
- El personal que trabaja en altura cuenta con el permiso de trabajo en altura.

- Cuenta con accesos al frente de trabajo.
- La altura de excavación es de aproximadamente 10m, realizados con un solo talud.
- Personal de obra lleno el ATS para cada una de las actividades en proceso.

- Los andamios están contruidos fijados a la formaleta con soportes de madera.
- Los andamios en uso no cuentan con acceso.
- El área de trabajo se encuentra parcialmente señalizada.

- No se cuenta con controlador vial.

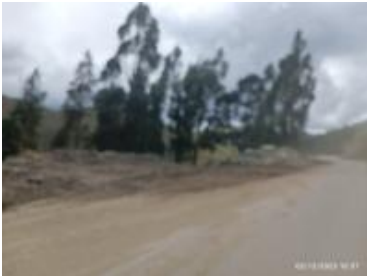
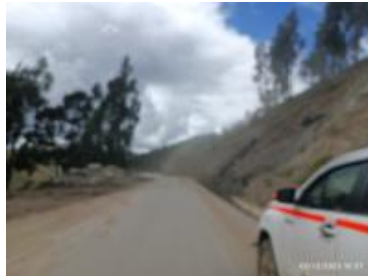
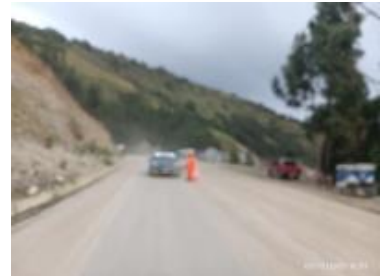
Progresiva: km 106+150 aproximadamente
900 PROTECCIÓN AMBIENTAL
Programa de abandono de obra
901.A Disposición y Conformación de Depósitos de Material Excedente

Personal aproximado verificado en el frente de trabajo: 1 Operario, 1 Controlador y 2 Personal de control de tránsito.

Equipos aproximados verificados en el frente de trabajo: 1 Excavadora sobre Orugas con operador.

- Personal de obra mayormente usa EPP's
- No cuenta con agua para consumo humano
- No cuenta con baño químico, el personal en el frente de trabajo es femenino y masculino.
- No cuenta con carpa con mesa.
- No cuenta con depósitos para la disposición de residuos, no obstante, el Contratista refiere que se les ha dotado de bolsas para la disposición de residuos
- El lavado de las portacomidas es realizado por parte de cada trabajador en campo-
- No cuenta con ningún tipo de señalética ni delimitación.

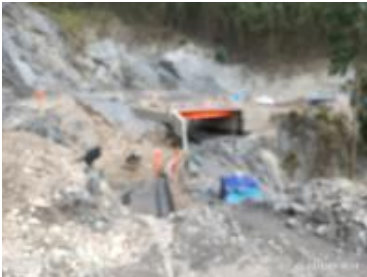
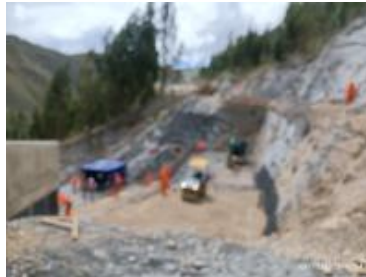
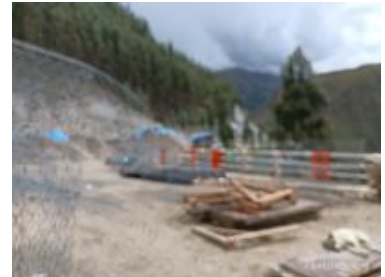
Progresiva: km 105+744.27 al km 105+774.59
Muro de suelo reforzado
500 DRENAJE
511.A2Geotextil No Tejido Clase 2
600OBRAS COMPLEMENTARIAS
602.AGavión Tipo Caja

Personal aproximado verificado en el frente de trabajo: 1 Capataz, 4 Operarios, 5 Oficial y 10 Peón
Equipos aproximados verificados en el frente de trabajo: 1 Excavadora sobre neumáticos con operador, además de 1 rodillo bermero

- Personal de obra usa EPP's
- No cuenta con agua para consumo humano
- Cuenta con baño un químico
- Cuenta con depósitos para la disposición de residuos.
- Cuenta con carpa con mesas y bancas, sin embargo, estas serían insuficientes para la cantidad de personas en el frente de trabajo.
- No cuenta con estación de emergencia.
- El lavado de las portacomidas es realizado por parte de cada trabajador en campo
- Personal de obra lleno el ATS para las actividades en proceso.
- No hay forma de verificar en campo los trabajos preventivos a fin de evitar que se derrumbe el talud.
- Cuenta con accesos al frente de trabajo.
- A la fecha, la altura de excavación es de aproximadamente 8 m, realizados con un solo talud.

Es preciso indicar, que en el frente de trabajo se viene laborando desde la primera semana del mes de noviembre aproximadamente.
