# BITACORA ELECTRÓNICA DE OBRA

Confirma Bitacora:	Nro Informe:	Fecha Informe:	Nombre De La Obra:	Personal Encargado:
Si	144 - 2023-MTC/20.9-Igm	02 - 12 - 2023	HUANUCO - LA UNION - HUALLANCA, TR 3	LUZMILA GUERRA MOTTA

OBRA: MEJORAMIENTO, CONSERVACIÓN POR NIVELES DE SERVICIO Y OPERACIÓN DEL CORREDOR VIAL: HUÁNUCO – LA UNIÓN – HUALLANCA DV. ANTAMINA / EMP. PE-3N (TINGO CHICO) – NUEVAS FLORES – LLATA – ANTAMINA, TRAMO III DEL KM. 102+819 AL KM. 150+421

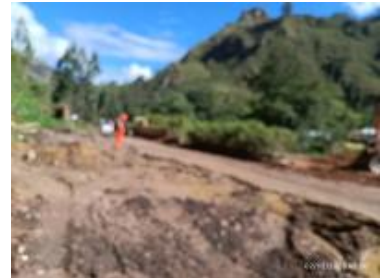
Progresiva: km 127+950 aproximadamente  
900 PROTECCION AMBIENTAL  
Programa de abandono de obra  
901.A Disposición y Conformación de Depósitos de Material Excedente

Crítico

- Personal de obra mayormente usa EPP's
- No cuenta con agua para consumo humano
- No cuenta con baño químico, el personal en el frente de trabajo es femenino y masculino.
- No cuenta con carpa con mesa
- No cuenta con depósitos para la disposición de residuos, no obstante, el Contratista refiere que se les ha dotado de bolsas para la disposición de residuos
- El lavado de las portacomidas es realizado por parte de cada trabajador en campo.
- No cuenta con ningún tipo de señalética ni delimitación.

Corresponde a la Supervisión de Obra en el marco de sus obligaciones contractuales, verificar la autorización para el uso de dicho DME por parte de la autoridad competente. No obstante, se recomienda a través de su despacho la remisión de la presente al especialista en Medio Ambiente de la DO de PVN a fin de su evaluación y de ser el caso, las acciones correctivas pertinentes.

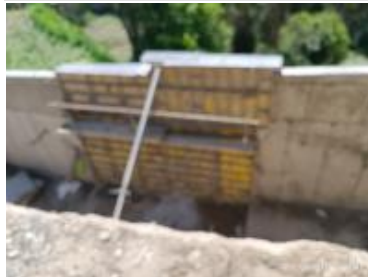
Progresiva: km 112+829 al km 112+887.40  
 Muro de sostenimiento  
 500 DRENAJE  
 503.I Encofrado y Desencofrado  
 504.A Acero de Refuerzo  
 507.A2 Alcantarilla TMC Ø 48"  
 515.F Tubo PVC-SAP, D=2"

- Personal de obra mayormente usa EPP's
- Cuenta con agua para consumo humano, sin embargo, el contenedor del agua no contiene ninguna anotación (etiqueta, rotulo, inscripción, u otros) respecto a las especificaciones, características del producto.

- Cuenta con baño un químico
- Cuenta con depósitos para la disposición de residuos.
- Cuenta con carpa con mesas y bancas, sin embargo, estas serían insuficientes para la cantidad de personas en el frente de trabajo.

- Cuenta con estación de emergencia.
- El lavado de las portacomidas es realizado por parte de cada trabajador en campo
- Como parte de los trabajos preventivos a fin de evitar que se derrumbe el talud, en el sector inestable se ha realizado un pañeteo de concreto.

- No hay forma de verificar en campo la capacitación del personal que trabaja en alturas.
- El personal que trabaja en altura cuenta con el permiso de trabajo en altura.

- Cuenta con accesos al frente de trabajo.
- La altura de excavación es de aproximadamente 10m, realizados con un solo talud.
- Personal de obra lleno el ATS para cada una de las actividades en proceso.

- Los andamios están contruidos fijados a la formaleta con soportes de madera.
- Los andamios en uso no cuentan con acceso.
- El área de trabajo se encuentra parcialmente señalizada.

- No se cuenta con controlador vial.

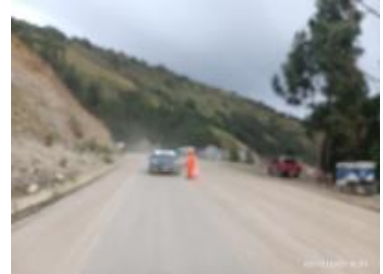
Progresiva: km 106+150 aproximadamente  
900 PROTECCIÓN AMBIENTAL  
Programa de abandono de obra  
901.A Disposición y Conformación de Depósitos de Material Excedente

- Personal de obra mayormente usa EPP's
- No cuenta con agua para consumo humano
- No cuenta con baño químico, el personal en el frente de trabajo es femenino y masculino.
- No cuenta con carpa con mesa.
- No cuenta con depósitos para la disposición de residuos, no obstante, el Contratista refiere que se les ha dotado de bolsas para la disposición de residuos
- El lavado de las portacomidas es realizado por parte de cada trabajador en campo-
- No cuenta con ningún tipo de señalética ni delimitación.
