BITACORA ELECTRÓNICA DE OBRA

Confirma Bitacora:	Nro Informe:	Fecha Informe:	Nombre De La Obra:	Personal Encargado:
Si	144 - 2023-MTC/20.9-Igm	02 - 12 - 2023	HUANUCO - LA UNION - HUALLANCA, TR 3	LUZMILA GUERRA MOTTA

Asunto:
 OBRA: MEJORAMIENTO, CONSERVACIÓN POR NIVELES DE SERVICIO Y OPERACIÓN DEL CORREDOR VIAL: HUÁNUCO – LA UNIÓN – HUALLANCA DV. ANTAMINA / EMP. PE-3N (TINGO CHICO) – NUEVAS FLORES – LLATA – ANTAMINA, TRAMO III DEL KM. 102+819 AL KM. 150+421
 CONTRATISTA: CHINA RAILWAY 20 BUREAU GROUP CORPORATION
 CONTRATO DE OBRA: N° 127-2018-MTC/20
 MONTO DEL CONTRATO TOTAL: S/ 1,241'495,685.46 INC. IGV
 MONTO OI -3: S/ 344'313,944.61 INC. IGV
 SUPERVISOR: CONSORCIO SUPERVISOR LOUIS BERGER – HOB
 CONTRATO DE SERVICIOS DE CONSULTORÍA: N° 144-2018-MTC/20.2
 MONTO DEL CONTRATO TOTAL: S/ 123'625,905.13 INC. IGV
 MONTO OI -3: S/ 27'572,427.15 INC. IGV

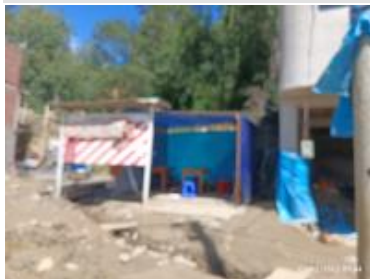
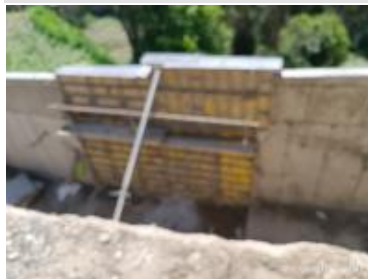
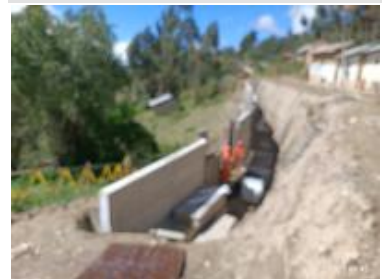
Progresiva: km 112+829 al km 112+887.40
 Muro de sostenimiento
 500 DRENAJE
 503.I Encofrado y Desencofrado
 504.A Acero de Refuerzo
 507.A2 Alcantarilla TMC Ø 48"
 515.F Tubo PVC-SAP, D=2"

Personal aproximado verificado en el frente de trabajo: 1 Encargado, 6 Operarios, 4 Oficial y 5 Peón
 Equipos aproximados verificados en el frente de trabajo: Ninguno

- Personal de obra mayormente usa EPP's
- Cuenta con agua para consumo humano, sin embargo, el contenedor del agua no contiene ninguna anotación (etiqueta, rotulo, inscripción, u otros) respecto a las especificaciones, características del producto.

- Cuenta con baño un químico
- Cuenta con depósitos para la disposición de residuos.
- Cuenta con carpa con mesas y bancas, sin embargo, estas serían insuficientes para la cantidad de personas en el frente de trabajo.

- Cuenta con estación de emergencia.
- El lavado de las portacomidas es realizado por parte de cada trabajador en campo
- Como parte de los trabajos preventivos a fin de evitar que se derrumbe el talud, en el sector inestable se ha realizado un pañeteo de concreto.

- No hay forma de verificar en campo la capacitación del personal que trabaja en alturas.
- El personal que trabaja en altura cuenta con el permiso de trabajo en altura.

- Cuenta con accesos al frente de trabajo.
- La altura de excavación es de aproximadamente 10m, realizados con un solo talud.
- Personal de obra lleno el ATS para cada una de las actividades en proceso.

- Los andamios están contruidos fijados a la formaleta con soportes de madera.
- Los andamios en uso no cuentan con acceso.
- El área de trabajo se encuentra parcialmente señalizada.

- No se cuenta con controlador vial.

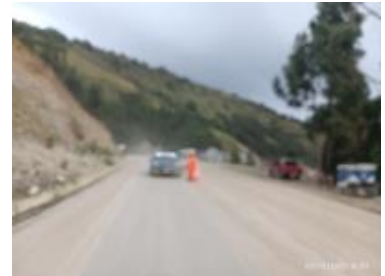
Progresiva: km 106+150 aproximadamente
900 PROTECCIÓN AMBIENTAL
Programa de abandono de obra
901.A Disposición y Conformación de Depósitos de Material Excedente

Personal aproximado verificado en el frente de trabajo: 1 Operario, 1 Controlador y 2 Personal de control de tránsito.

Equipos aproximados verificados en el frente de trabajo: 1 Excavadora sobre Orugas con operador.

- Personal de obra mayormente usa EPP's
- No cuenta con agua para consumo humano
- No cuenta con baño químico, el personal en el frente de trabajo es femenino y masculino.
- No cuenta con carpa con mesa.
- No cuenta con depósitos para la disposición de residuos, no obstante, el Contratista refiere que se les ha dotado de bolsas para la disposición de residuos
- El lavado de las portacomidas es realizado por parte de cada trabajador en campo-
- No cuenta con ningún tipo de señalética ni delimitación.
