BITACORA ELECTRÓNICA DE OBRA

Nº 009-2023-MTC/20.9/MJQY

OBRA: MEJORAMIENTO, CONSERVACIÓN POR NIVELES DE SERVICIO Y OPERACIÓN DEL CORREDOR VIAL: HUANUCO – LA UNIÓN – HUALLANCA – DV. ANTAMINA/ EMP. PE-3N (TINGO CHICO) – NUEVAS FLORES – LLATA – ANTAMINA.

(HUÁNUCO - PUNTO UNIÓN) KM 00+000 AL KM 52+920 DEL TRAMO I:

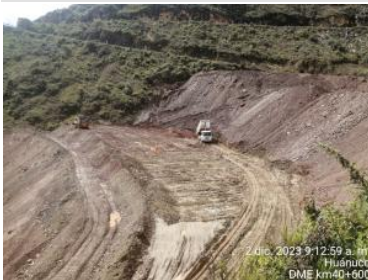
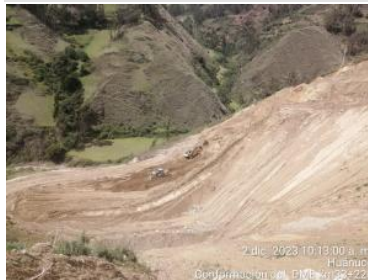
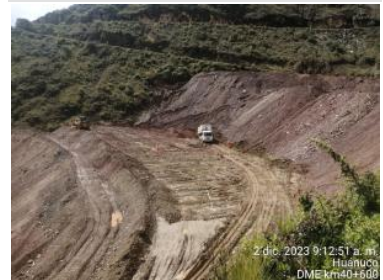
3

PROGRESIVA: KM 40+600, KM 33+220

DEPOSITO DE MATERIAL EXCEDENTE (DME):

COLOCACION DE MATERIAL EXCEDENTE (DME)

901.A DISPOSICIÓN Y CONFORMACIÓN DE DEPÓSITOS DE MATERIAL EXCEDENTE

901.B1 RETIRO Y ALMACENAMIENTO DE TOP SOIL DE DME COLOCACIÓN, DEPOSITO Y CONFORMACIÓN DEL MATERIAL EXCEDENTE DE LOS CORTES DE TALUD EN EL DME

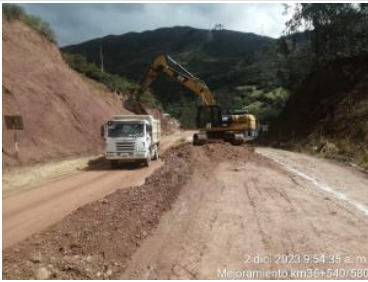
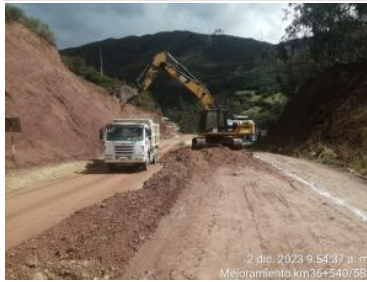
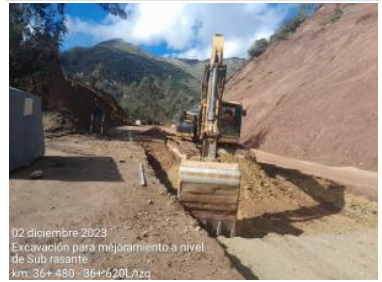
4

PROGRESIVA: KM 36+540, KM 36+580, KM 36+480, KM 36+620

MEJORAMIENTO DEL SUELO A NIVEL DE SUB RASANTE

COLOCACIÓN DE MATERIAL GRANULAR OVER EN ZONA DE MEJORAMIENTO DEL SUELO

CORTE Y EXCAVACIÓN PARA MEJORAMIENTO DE LA SUB RASANTE

SE VERIFICA LOS TRABAJOS DE CONFORMACIÓN EN LA SUBRASANTE

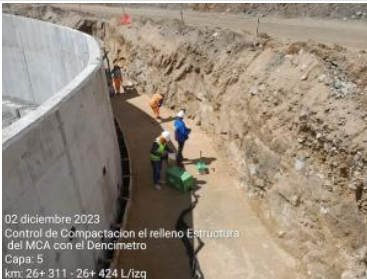
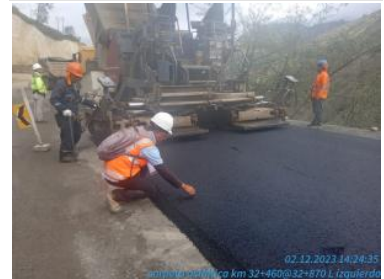
6

- PROGRESIVA: KM 26+311, KM 46+992, KM 32+460, KM 32+870
- RELLENO DE MUROS
- RELLENO DE MATERIAL ESTRUCTURAL POR CAPAS
- RELLENO DE MATERIAL ESTRUCTURAL DE CANTERA
- CONSTRUCCIÓN DE BORDILLOS DE CONCRETO
- 400 PAVIMENTOS
- 400.B PAVIMENTOS FLEXIBLES
- 423.A PAVIMENTO DE CONCRETO ASFÁLTICO EN CALIENTE
- ASFALTO EN CALIENTE
