BITACORA ELECTRÓNICA DE OBRA

Nº 009-2023-MTC/20.9/MJQY

OBRA: MEJORAMIENTO, CONSERVACIÓN POR NIVELES DE SERVICIO Y OPERACIÓN DEL CORREDOR VIAL: HUANUCO – LA UNIÓN – HUALLANCA – DV. ANTAMINA/ EMP. PE-3N (TINGO CHICO) – NUEVAS FLORES – LLATA – ANTAMINA.

(HUÁNUCO - PUNTO UNIÓN) KM 00+000 AL KM 52+920 DEL TRAMO I:

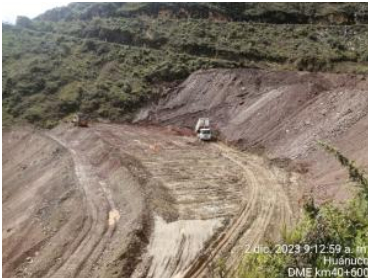
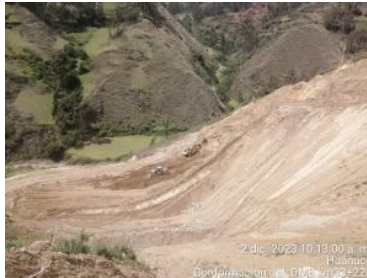
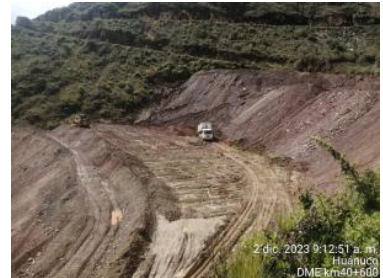
3

PROGRESIVA: KM 40+600, KM 33+220

COLOCACION DE MATERIAL EXCEDENTE (DME)

901.B1 RETIRO Y ALMACENAMIENTO DE TOP SOIL DE DME COLOCACIÓN, DEPOSITO Y CONFORMACIÓN DEL MATERIAL EXCEDENTE DE LOS CORTES DE TALUD EN EL DME

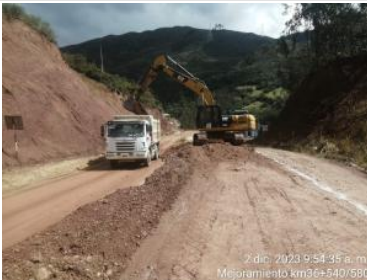
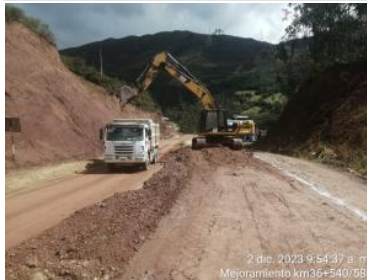
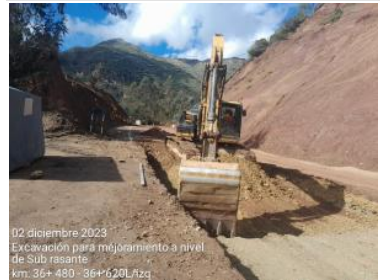
4

PROGRESIVA: KM 36+540, KM 36+580, KM 36+480, KM 36+620

COLOCACIÓN DE MATERIAL GRANULAR OVER EN ZONA DE MEJORAMIENTO DEL SUELO

CORTE Y EXCAVACIÓN PARA MEJORAMIENTO DE LA SUB RASANTE

SE VERIFICA LOS TRABAJOS DE CONFORMACIÓN EN LA SUBRASANTE

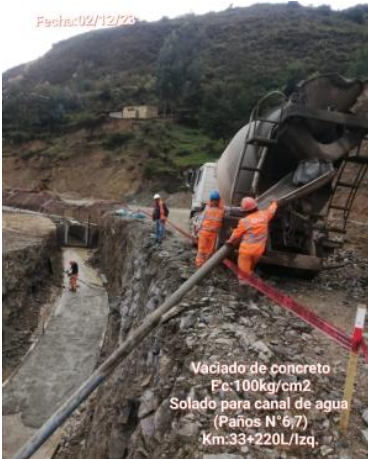
5

PROGRESIVA: KM 33+220, KM 23+560, KM 23+391

CONSTRUCCIÓN DE CANAL DE CONCRETO ARMADO

CONSTRUCCIÓN DE ALCANTARILLA – (TMC)

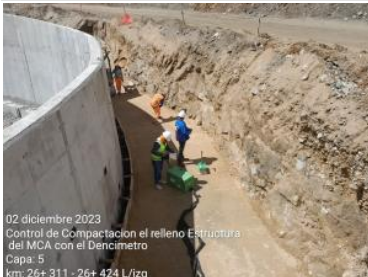
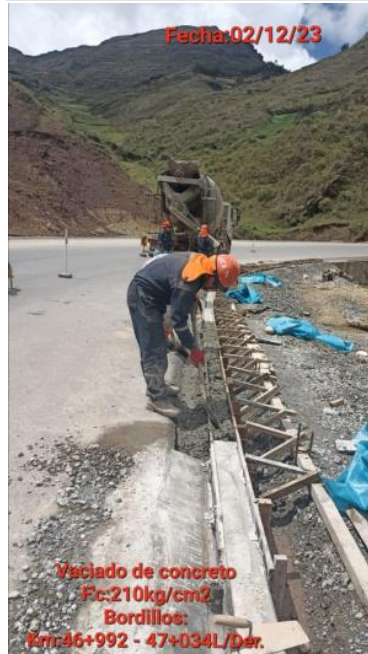
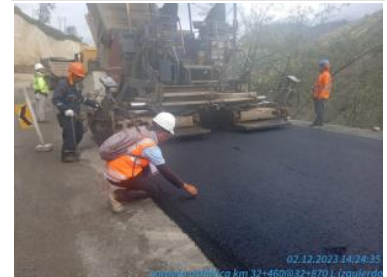
6

PROGRESIVA: KM 26+311, KM 46+992, KM 32+460, KM 32+870

RELLENO DE MATERIAL ESTRUCTURAL POR CAPAS

CONSTRUCCIÓN DE BORDILLOS DE CONCRETO

ASFALTO EN CALIENTE
