# BITACORA ELECTRÓNICA DE OBRA

Confirma Bitacora:	Nro Informe:	Fecha Informe:	Nombre De La Obra:	Personal Encargado:
Si	144 - 2023-MTC/20.9-Igm	02 - 12 - 2023	HUANUCO - LA UNION - HUALLANCA, TR 3	LUZMILA GUERRA MOTTA

**Asunto:**  
 OBRA: MEJORAMIENTO, CONSERVACIÓN POR NIVELES DE SERVICIO Y OPERACIÓN DEL CORREDOR VIAL: HUÁNUCO – LA UNIÓN – HUALLANCA DV. ANTAMINA / EMP. PE-3N (TINGO CHICO) – NUEVAS FLORES – LLATA – ANTAMINA, TRAMO III DEL KM. 102+819 AL KM. 150+421  
 CONTRATISTA: CHINA RAILWAY 20 BUREAU GROUP CORPORATION  
 CONTRATO DE OBRA: N° 127-2018-MTC/20  
 MONTO DEL CONTRATO TOTAL: S/ 1,241'495,685.46 INC. IGV  
 MONTO OI -3: S/ 344'313,944.61 INC. IGV  
 SUPERVISOR: CONSORCIO SUPERVISOR LOUIS BERGER – HOB  
 CONTRATO DE SERVICIOS DE CONSULTORÍA: N° 144-2018-MTC/20.2  
 MONTO DEL CONTRATO TOTAL: S/ 123'625,905.13 INC. IGV  
 MONTO OI -3: S/ 27'572,427.15 INC. IGV

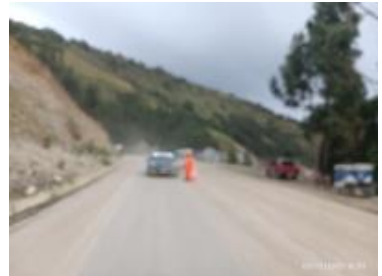
Progresiva: km 106+150 aproximadamente  
900 PROTECCIÓN AMBIENTAL  
Programa de abandono de obra  
901.A Disposición y Conformación de Depósitos de Material Excedente

- Personal de obra mayormente usa EPP's
- No cuenta con agua para consumo humano
- No cuenta con baño químico, el personal en el frente de trabajo es femenino y masculino.
- No cuenta con carpa con mesa.
- No cuenta con depósitos para la disposición de residuos, no obstante, el Contratista refiere que se les ha dotado de bolsas para la disposición de residuos
- El lavado de las portacomidas es realizado por parte de cada trabajador en campo-
- No cuenta con ningún tipo de señalética ni delimitación.

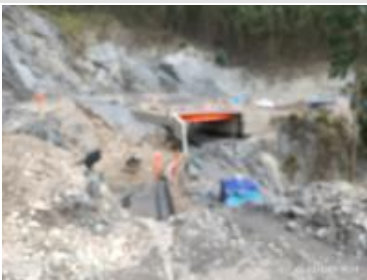
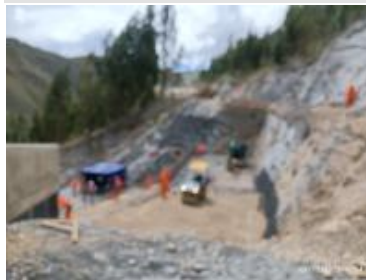
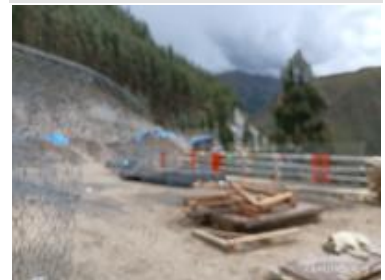
Progresiva: km 105+744.27 al km 105+774.59  
Muro de suelo reforzado  
500 DRENAJE  
511.A2Geotextil No Tejido Clase 2  
600OBRAS COMPLEMENTARIAS  
602.AGavión Tipo Caja

- Personal de obra usa EPP's
- No cuenta con agua para consumo humano
- Cuenta con baño un químico
- Cuenta con depósitos para la disposición de residuos.
- Cuenta con carpa con mesas y bancas, sin embargo, estas serían insuficientes para la cantidad de personas en el frente de trabajo.
- No cuenta con estación de emergencia.
- El lavado de las portacomidas es realizado por parte de cada trabajador en campo
- Personal de obra lleno el ATS para las actividades en proceso.
- No hay forma de verificar en campo los trabajos preventivos a fin de evitar que se derrumbe el talud.
- Cuenta con accesos al frente de trabajo.
- A la fecha, la altura de excavación es de aproximadamente 8 m, realizados con un solo talud.

Es preciso indicar, que en el frente de trabajo se viene laborando desde la primera semana del mes de noviembre aproximadamente.
