BITACORA ELECTRÓNICA DE OBRA

NUMERO DE INFORME No. 054-2023
CONTRATO DE OBRA: No. 103-2019-MTC/ 20 de fecha 24/09/2019
EMPRESA CONTRATISTA: CHINA ROAD AND BRIDGE CORPORATION SUCURSAL PERU
OBRA: SALDO DE OBRA: "MEJORAMIENTO, REHABILITACIÓN Y CONSERVACIÓN POR NIVELES DE SERVICIO Y OPERACIÓN DEL CORREDOR VIAL, LIMA – CANTA – HUAYLLAY –DV. COCHAMARCA – EMP.PE 3N" (SALDO DE OBRAS INICIALES (OI) TRAMO 2 CANTA - HUALLAY LONGITUD: 95.2 KMS.
MONTO DE OBRAS INICIALES : 338,725,656.80
SUPERVISOR: CONSORCIO CESEL - CAL Y MAYOR
CONTRATO DE CONSULTORIA DE OBRA N° 077-2014-MTC/20) ADENDA No. 4 DE FECHA,24-09-2019 LA OBRA ACTUALMENTE ESTA EN ACTIVIDAD ,
VISITA DE SEGUIMIENTO Y MONITOREO A LAS OFICINAS DE LA SUPERVISION
VISITA DE SEGUIMIENTO Y MONITOREO AL TRAMO 2 (OBRAS INICIALES): DESDE KM. 0+000 AL KM 95+200 (HUALLAY).

Panel Fotográfico de la Bitacora de Obras

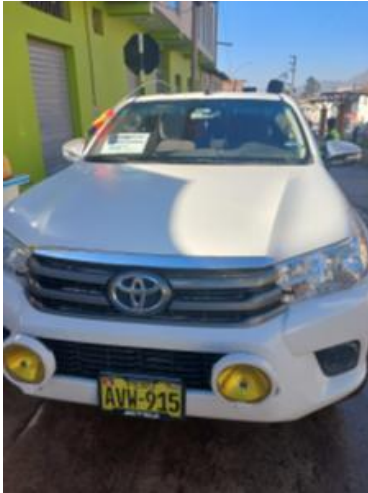
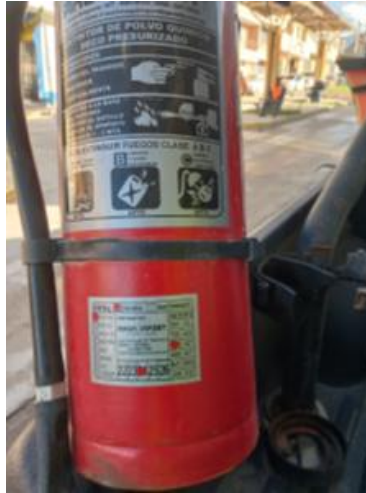
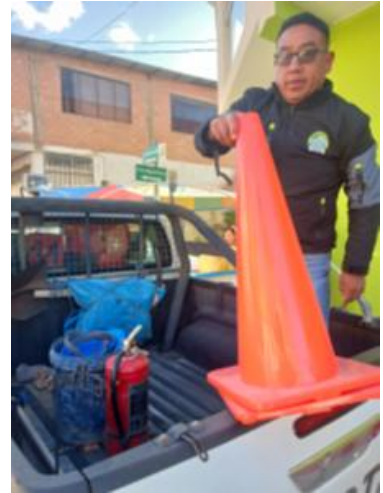
POBLADO DE CANTA
VISITA DE SEGUIMIENTO Y MONITOREO EN EL TRAMO 3 (OBRAS INICIALES) : REVISION DE RECURSOS (VEHICULOS)

En el poblado de Canta , se realiza la revisión del vehículo AVW-915 de la supervisión, donde se revisa que han subsanado las observaciones con respecto a extintor vencido, actualmente vigente, con sus conos y botiquin de primeros auxilios.

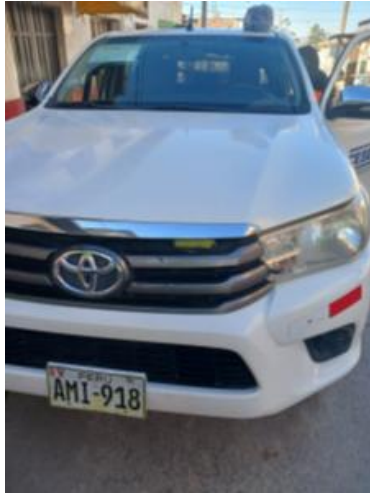
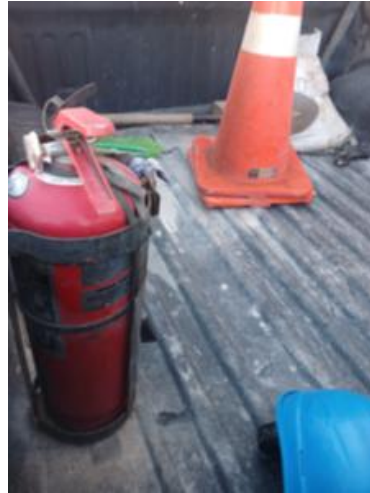
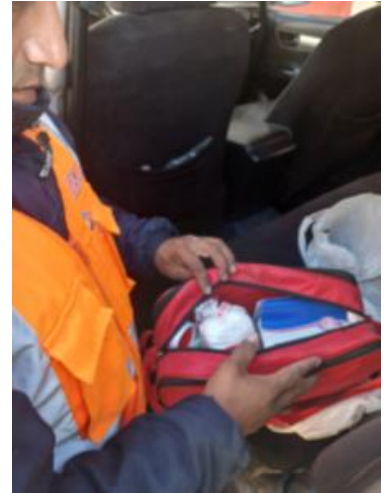
POBLADO DE CANTA
VISITA DE SEGUIMIENTO Y MONITOREO EN EL TRAMO 3 (OBRAS INICIALES) : REVISION DE RECURSOS (VEHICULOS)

En el poblado de Canta , se realiza la revisión del vehículo AMI-918 de la supervisión, donde se revisa que han subsanado las observaciones con respecto a extintor vencido, actualmente vigente, con sus conos y botiquin de primeros auxilios.

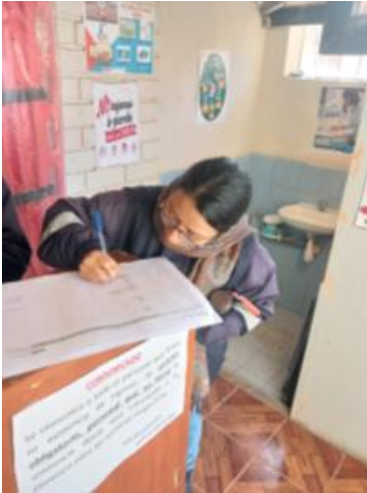
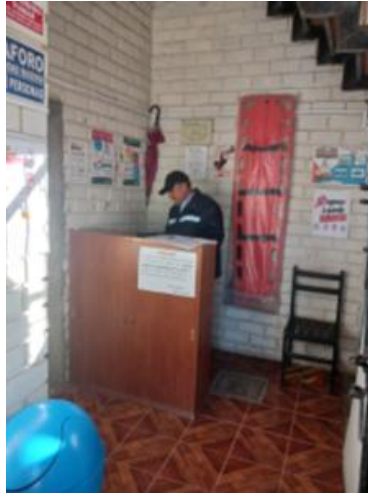
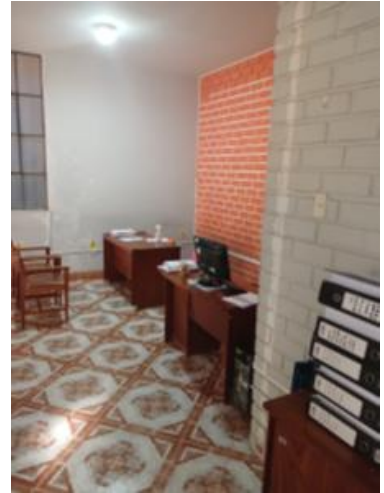
POBLADO DE CANTA
VISITA DE SEGUIMIENTO Y MONITOREO EN EL TRAMO 2 (OBRAS INICIALES) : EN BUSCA DEL CUADERNO DE OBRA

En el poblado de Canta , se realiza visita a las oficinas de la supervisión, donde se busca el cuaderno de obra, el cual no se logra acceso al mismo porque esta en manos del ing. residente en las oficinas de la Contratista.

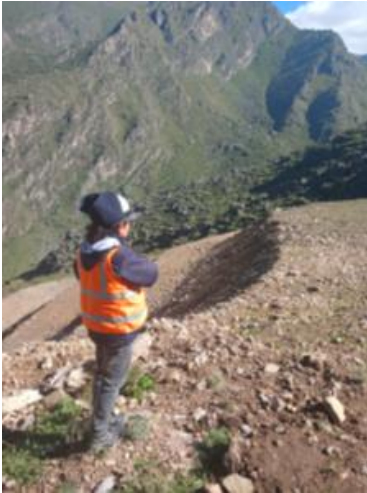
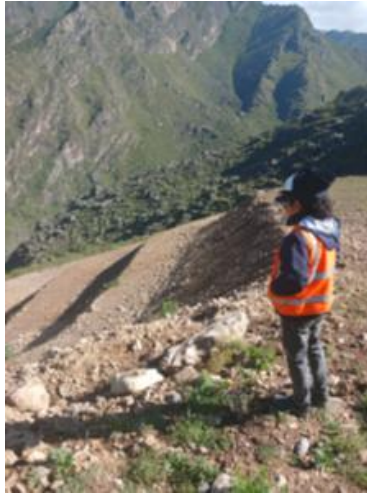
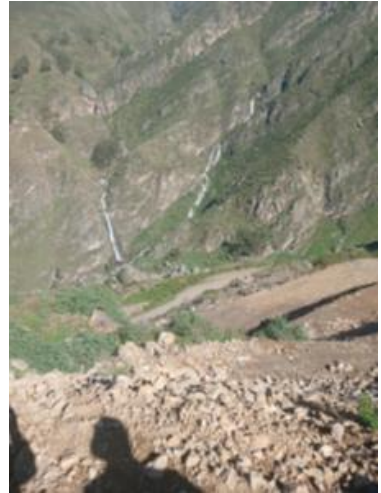
PROGRESIVA KM. 13+200 DME
VISITA DE SEGUIMIENTO Y MONITOREO A LAS AREAS AUXILIARES DEL TRAMO 2 (OBRAS
INICIALES) : DME KM. 13

SEn la progresiva Km. 13+200en el lado izquierdo de la via se ubica el DME KM. 13+200 el cual se encuentra en monitoreo por parte del especialista Ambiental Ing. Raul Casana , en la plataforma se verifica que se ha sembrado pasto, el cual esta en crecimiento.

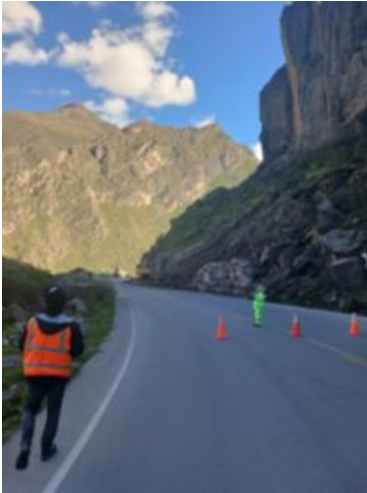
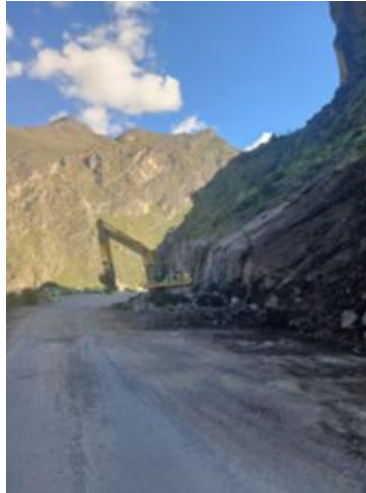
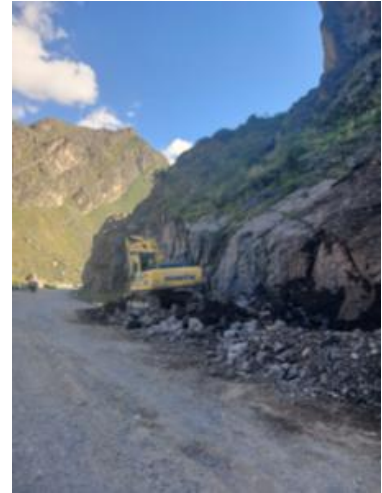
PROGRESIVA KM. 13+440

VISITA DE SEGUIMIENTO Y MONITOREO AL TRAMO 2 (OBRAS INICIALES) : CORTE Y REMOCION DE ROCAS DE TALUD

En la progresiva Km. 13+440 se realiza visita de seguimiento y monitoreo al tramo 2 (obras iniciales) donde se ha cortado la roca existente que invadía el carril derecho de la vía , se utiliza una excavadora de oruga y un volquete, trabajan 1 capataz, 1 operador y 1 chofer , 2 vigias.

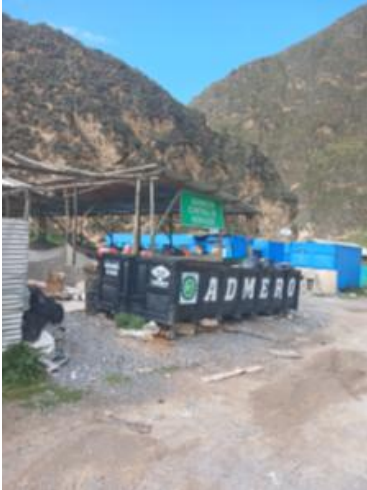
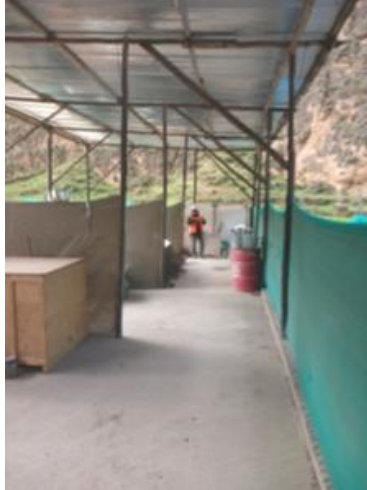
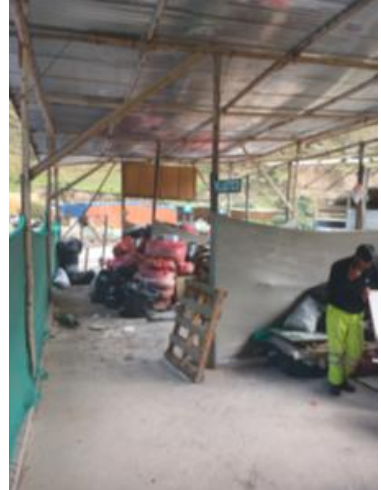
PROGRESIVA 21+600 POBLADO DE CULLHUAY
VISITA DE SEGUIMIENTO Y MONITOREO AL TRAMO 2 (OBRAS INICIALES):

En la progresiva KM. 21+600 en el lado derecho de la vía se ubica el deposito de desechos solidos de la Contratista, en la entrada al poblado de Cullhuay, El especialista de Impacto Ambiental supervisa estas instalaciones y verifica si todo esta en orden.

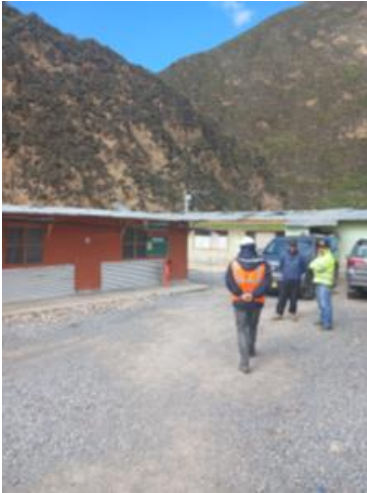
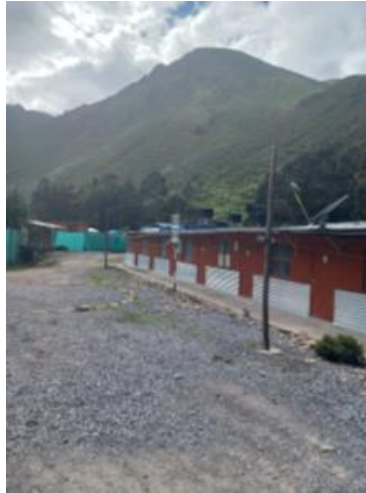
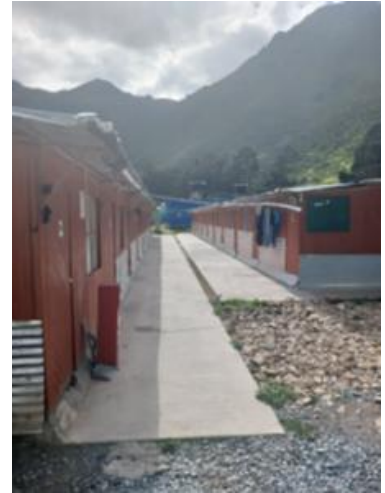
PROGRESIVA KM. 21+700
VISITA DE SEGUIMIENTO Y MONITOREO AL TRAMO 2 (OBRAS INICIALES) : CAMPAMENTO DE
CULLHUAY

En la progresiva Km. 21+700 se ubica un campamento del Contratista en la entrada derecha del poblado de CULLHUAY , donde se realiza acompañamiento al especialista ambiental Raul Casana a verificar las condiciones de las instalaciones y comedor del campamento.

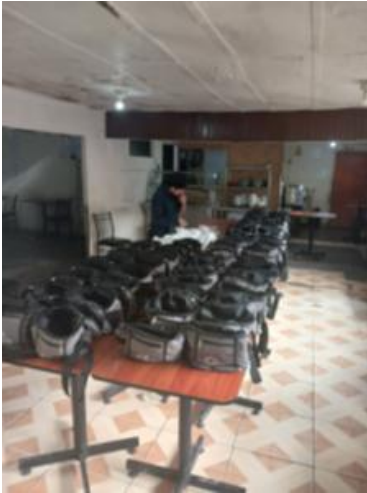
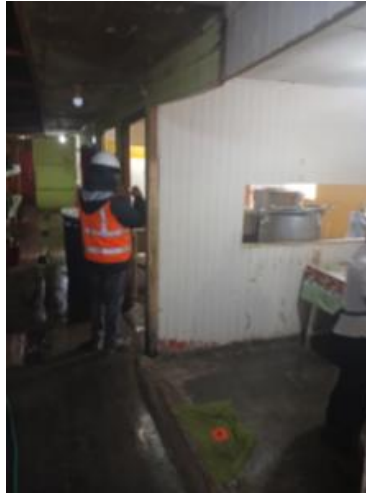
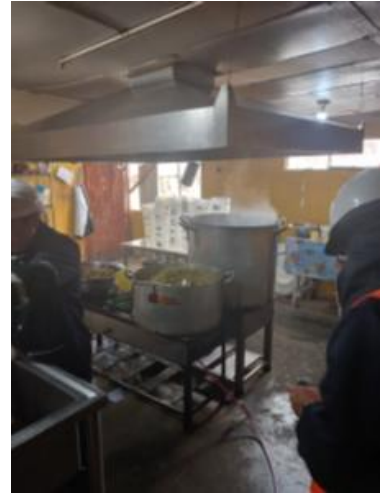
PROGRESIVA KM. 21+700
VISITA DE SEGUIMIENTO Y MONITOREO AL TRAMO 2 (OBRAS INICIALES) : CAMPAMENTO DE
CULLHUAY (COMEDOR)

En la progresiva Km. 21+700 se ubica un campamento del Contratista en la entrada derecha del poblado de CULLHUAY , donde se realiza acompañamiento al especialista ambiental Raul Casana a verificar las condiciones de las instalaciones y comedor del campamento.

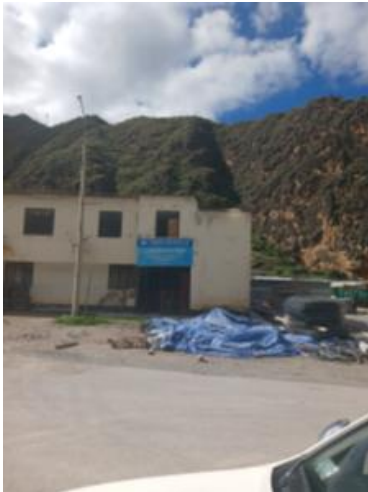
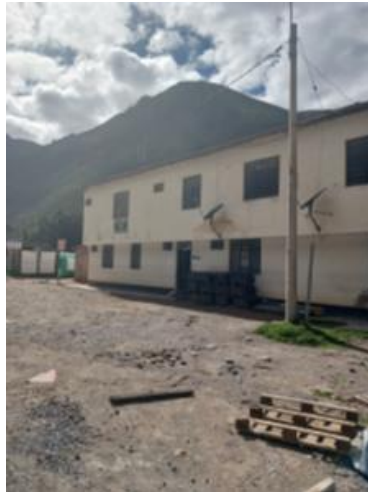
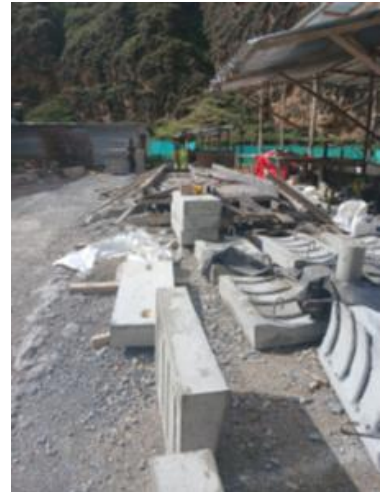
PROGRESIVA KM. 21+600
VISITA DE SEGUIMIENTO Y MONITOREO AL TRAMO 2 (OBRAS INICIALES) : CAMPAMENTO DE CULLHUAY

En la progresiva Km. 21+700 se ubica un campamento del Contratista en la entrada derecha del poblado de CULLHUAY , donde se realiza acompañamiento al especialista ambiental Raul Casana a verificar las condiciones de las instalaciones y comedor del campamento. En el patio exterior se realiza la construcción de tapas de concreto para pases vehiculares.

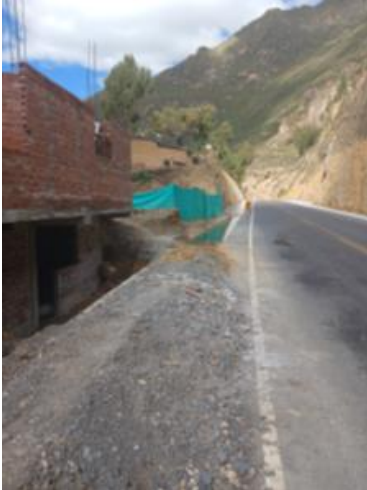
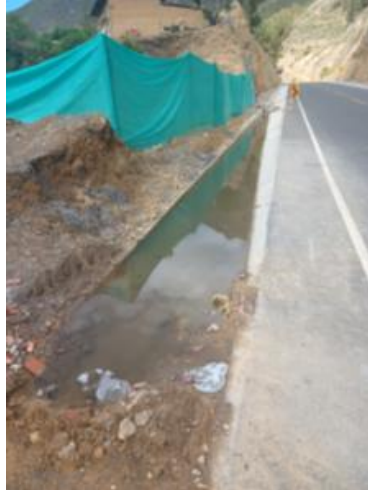
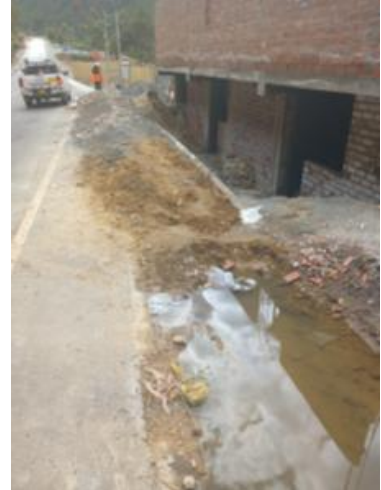
PROGRESIVA KM. 22+000

VISITA DE SEGUIMIENTO Y MONITOREO AL TRAMO 2 (OBRAS INICIALES): ZONA DONDE SE ESTA BLOQUEANDO LAS CUNETAS DE DRENAJE

En la progresiva Km. 22+000 se realiza verificación de zona donde se esta realizando una construcción, donde el material de desecho se ha colocado encima de las cunetas obstruyendo el libre escurrimiento en las cunetas de drenajes pudiendo a ocasionar inundación en la casa y el libre escurrimiento en la superficie pavimentada, ocasionando su deterioro y daño al asfalto colocado. Se hablo con el dueño de la casa y explico que la Contratista se comprometió al retiro de este material excedente,

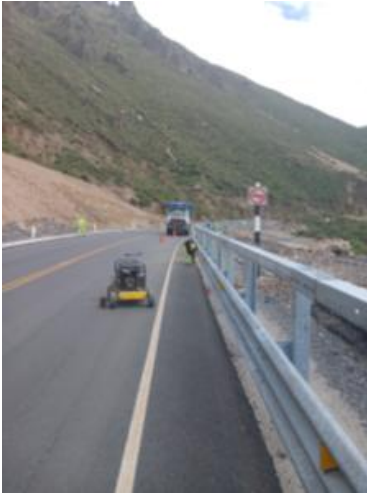
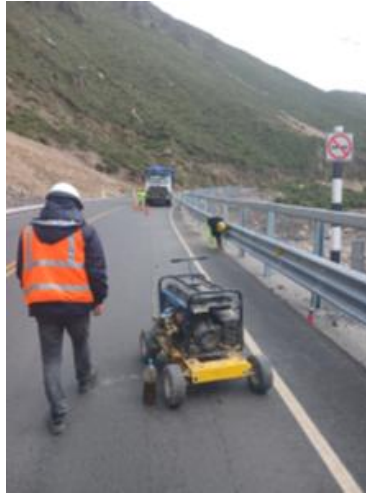
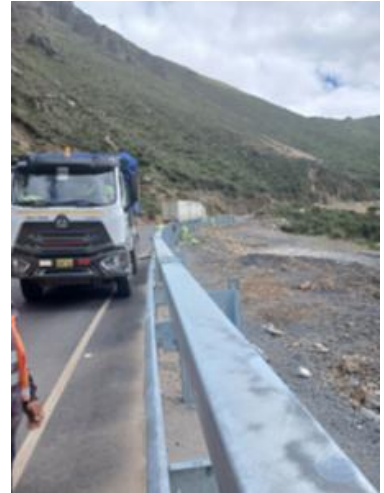
PROGRESIVA KM. 24+000 a KM. 25+000

VISITA DE SEGUIMIENTO Y MONITOREO AL TRAMO 2 (OBRAS INICIALES): COLOCACION DE BARRERAS DE SEGURIDAD

En las progresivas Km. 24+000 al 25+000 se realiza visita de seguimiento y monitoreo al tramo 2 (obras iniciales), donde se realiza la colocacion de los pernos de las barreras de seguridad, trabajan 1 capataz, 4 obreros se utilizan herramientas menores.

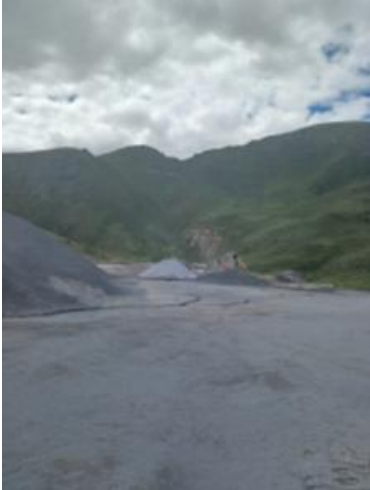
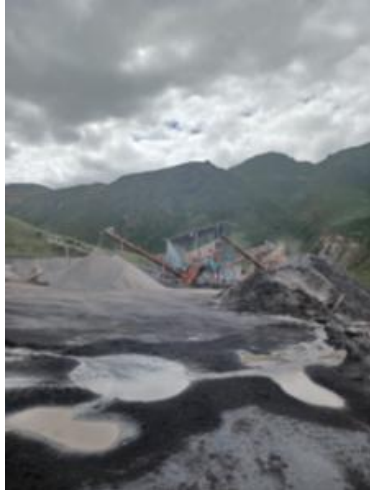
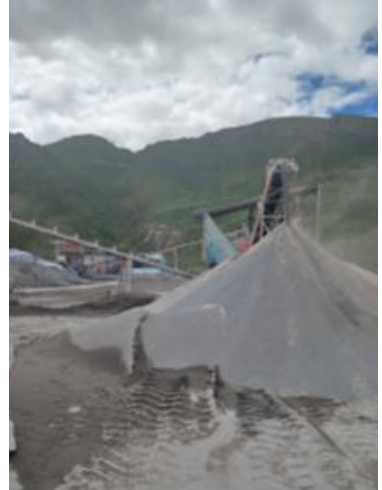
PROGRESIVA 29+500
VISITA DE SEGUIMIENTO Y MONITOREO A LAS AREAS AUXILIARES DEL TRAMO 2 (OBRAS INICIALES): CHANCADORA PEQUEÑA

En la progresiva Km. 29+500 se ubica en el lado derecho de la vía, el área auxiliar del tramo 2 (obras iniciales) donde se ubica una chancadora (actualmente sin actividad porque han sufrido el robo de sus piezas o partes eléctricas) solo hay una chancadora pequeña dentro de estas áreas, que esta procesando material arenoso y arrocillo (actualmente en funcionamiento)

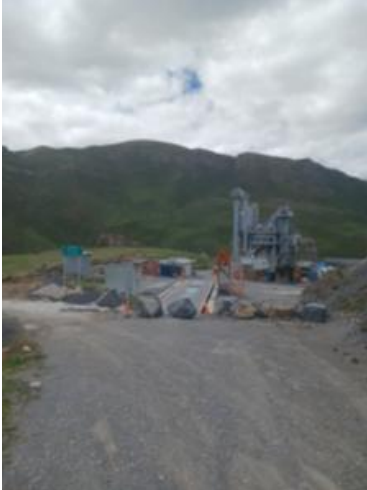
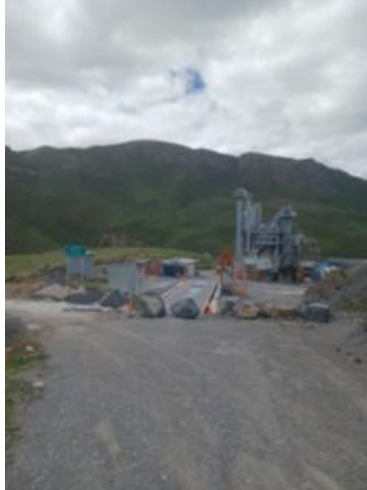
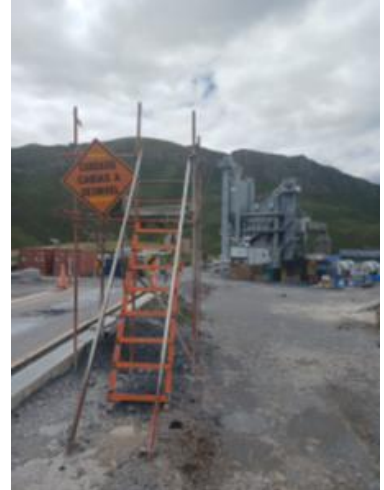
PROGRESIVA KM. 29+700
VISITA DE SEGUIMIENTO Y MONITOREO A LAS AREAS AUXILIARES DEL TRAMO 2 (OBRAS INICIALES). PLANTA DE ASFALTO

En la progresiva Km. 29+700 se ubica en el lado derecho de la vía, el área auxiliar del tramo 2 (obras iniciales) donde se ubica la planta de asfalto en caliente (actualmente sin actividad)

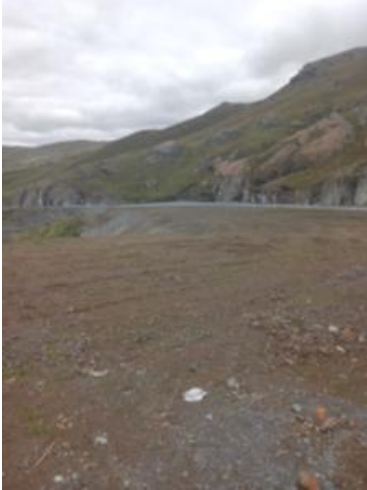
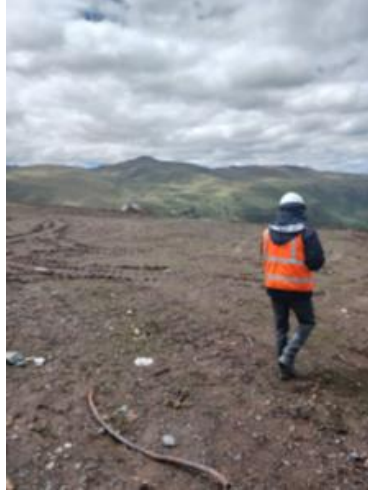
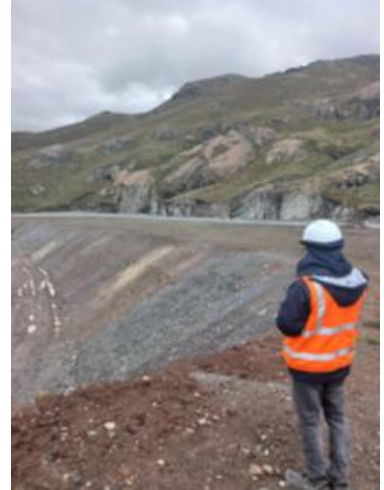
PROGRESIVA KM. 34+000

VISITA DE SEGUIMIENTO Y MONITOREO A LAS AREAS AUXILIARES DEL TRAMO 2 (OBRAS INICIALES): DME

En la progresiva Km. 34+000 se realiza visita de seguimiento y monitoreo al área auxiliar del tramo 2 (obras iniciales) donde se visita un DME donde actualmente ha culminado su uso, esta en proceso de monitoreo por parte del especialista ambiental de la Supervisión.

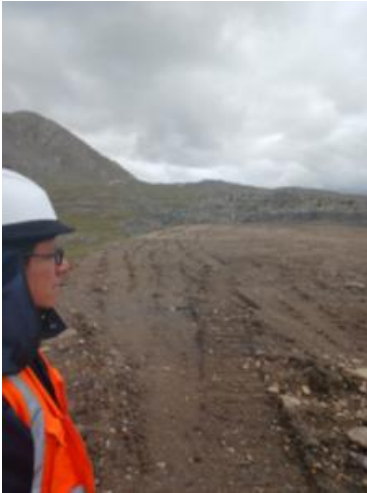
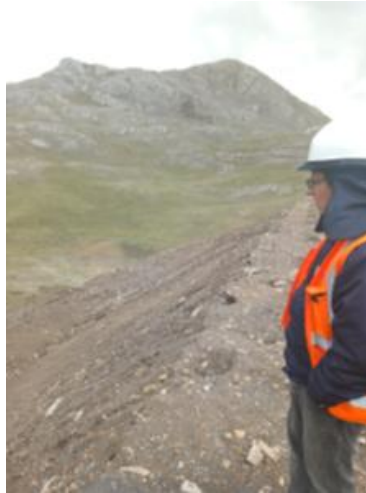
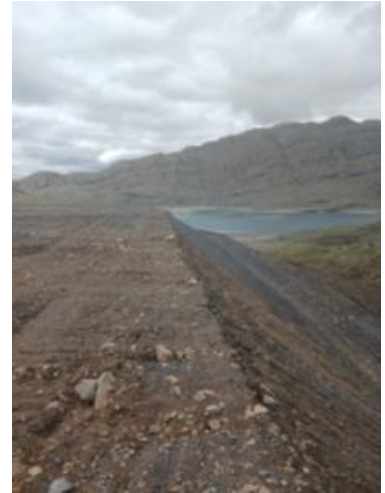
PROGRESIVA KM. 36+000
VISITA DE SEGUIMIENTO Y MONITOREO A LAS AREAS AUXILIARES DEL TRAMO 2 (OBRAS INICIALES): DME

En la progresiva Km. 36+000 se realiza visita de seguimiento y monitoreo al área auxiliar del tramo 2 (obras iniciales) donde se visita un DME donde actualmente ha culminado su uso, esta en proceso de monitoreo por parte del especialista ambiental de la Supervisión.

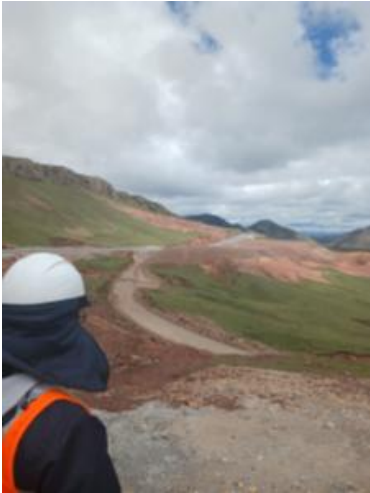
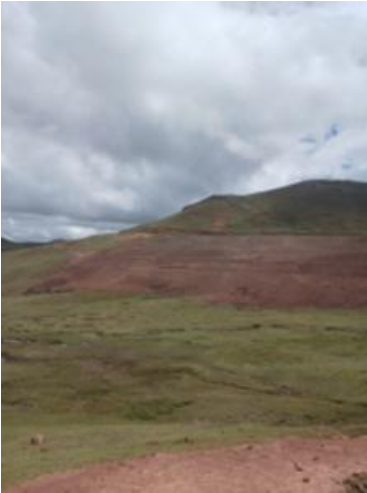
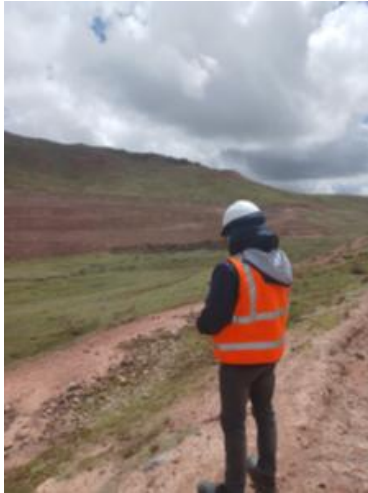
DME
VISITA DE SEGUIMIENTO Y MONITOREO A LAS AREAS AUXILIARES DEL TRAMO 2 (OBRAS INICIALES): DME

se realiza visita de seguimiento y monitoreo a las áreas auxiliares del tramo 2 (obras iniciales) donde se visita un DME donde actualmente ha culminado su uso, esta en proceso de monitoreo por parte del especialista ambiental de la Supervisión.
