BITACORA ELECTRÓNICA DE OBRA

NUMERO DE INFORME No. 055-2023
CONTRATO DE OBRA: No. 103-2019-MTC/ 20 de fecha 24/09/2019
EMPRESA CONTRATISTA: CHINA ROAD AND BRIDGE CORPORATION SUCURSAL PERU
OBRA: SALDO DE OBRA: "MEJORAMIENTO, REHABILITACIÓN Y CONSERVACIÓN POR NIVELES DE SERVICIO Y OPERACIÓN DEL CORREDOR VIAL, LIMA – CANTA – HUAYLLAY –DV. COCHAMARCA – EMP.PE 3N" (SALDO DE OBRAS INICIALES (OI) TRAMO 2 CANTA - HUALLAY LONGITUD: 95.2 KMS.
MONTO DE OBRAS INICIALES : 338,725,656.80
SUPERVISOR: CONSORCIO CESEL - CAL Y MAYOR
CONTRATO DE CONSULTORIA DE OBRA N° 077-2014-MTC/20) ADENDA No. 4 DE FECHA,24-09-2019 LA OBRA ACTUALMENTE ESTA EN ACTIVIDAD ,
VISITA DE SEGUIMIENTO Y MONITOREO A LAS OFICINAS DE LA SUPERVISION
VISITA DE SEGUIMIENTO Y MONITOREO AL TRAMO 2 (OBRAS INICIALES): DESDE KM. 0+000 AL KM 95+200 (HUALLAY).

Panel Fotográfico de la Bitacora de Obras

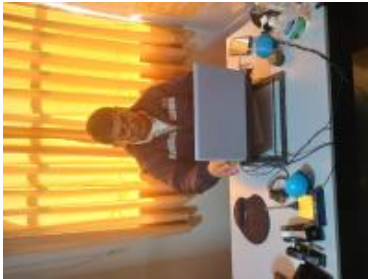
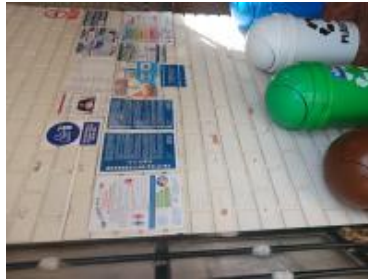
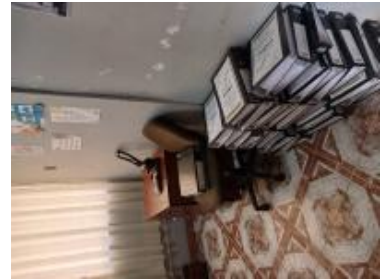
POBLADO DE CANTA
VISITA DE SEGUIMIENTO Y MONITOREO EN EL TRAMO 2 (OBRAS INICIALES) : EN BUSCA DEL
CUADERNO DE OBRA

En el poblado de Canta , se realiza visita a las oficinas de la supervisión, donde se busca el cuaderno de obra, el cual no se logra acceso al mismo porque esta en manos del ing. residente en las oficinas de la Contratista.

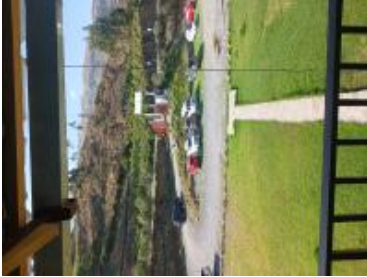
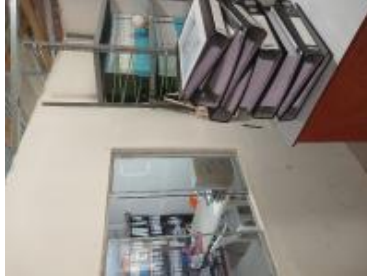
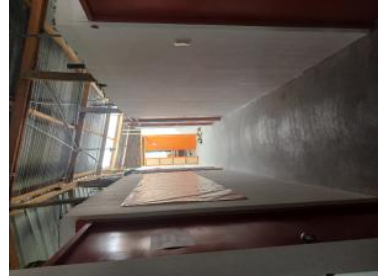
ENTRADA AL POBLADO DE CANTA
VISITA DE SEGUIMIENTO Y MONITOREO AL TRAMO 2 (OBRAS INICIALES): VISITA AL CAMPAMENTO
DEL CONTRATISTA EN BUSCA DEL CUADERNO DE OBRA

En la entrada al poblado de Canta se ubica a 1km de la progresiva km. 0+000 el campamento de la Contratista , se realiza visita en busca del cuaderno de obra, el cual no se logro acceso al mismo

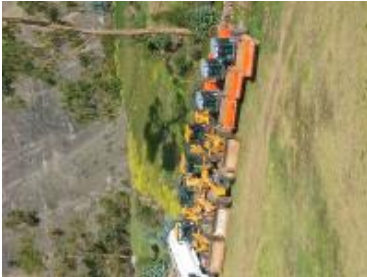
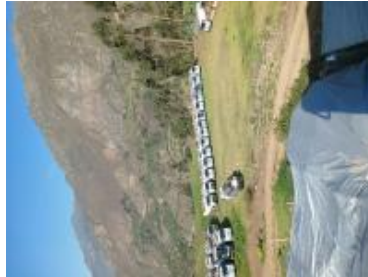
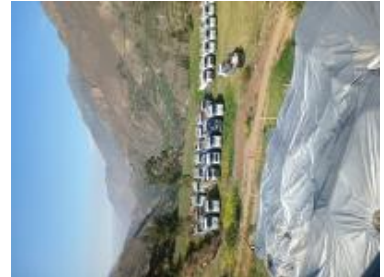
ENTRADA AL POBLADO DE CANTA
VISITA DE SEGUIMIENTO Y MONITOREO A LAS OFICINAS DE LA CONTRATISTA . VERIFICACION DE RECURSOS (MAQUINARIA Y EQUIPOS DESMOVILIZADOS)

En la entrada al poblado de Canta, se realiza visita de seguimiento y monitoreo a las oficinas de la Contratista y se verifica desde sus instalaciones la presencia de maquinarias y equipos de transporte (volquetes) que estan estacionados en un lado del campamento.

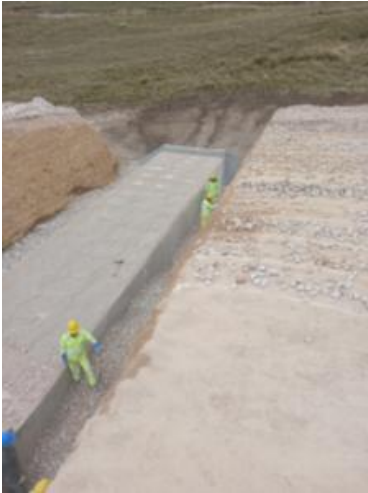
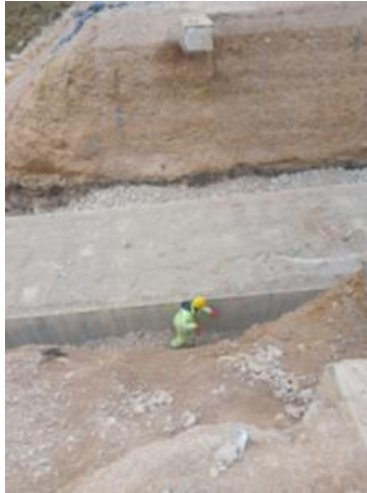
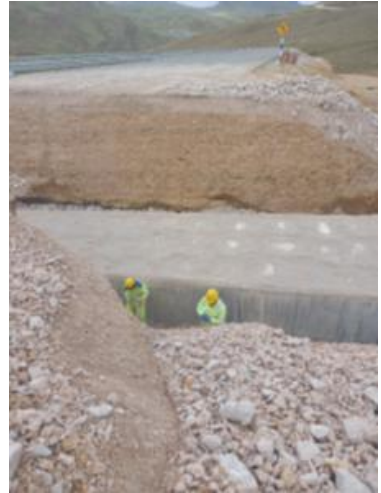
PROGRESIVA KM. 94+180
VISITA DE SEGUIMIENTO Y MONITOREO AL TRAMO 2 (OBRAS INICIALES): RELLENO EN LOS LADOS DE LA ALCANTARILLA MARCO (PASE DE ANIMALES)

En la progresiva Km. 94+180 se realiza visita de seguimiento al sitio donde se ha construido alcantarilla marco para el pase de animales del sector, se utiliza retroexcavadora y herramientas menores, trabajan 1 capataz, 8 obreros

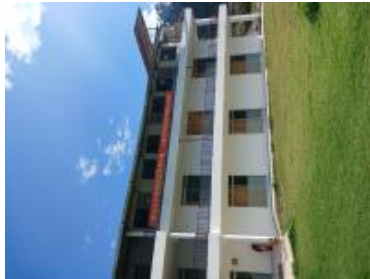
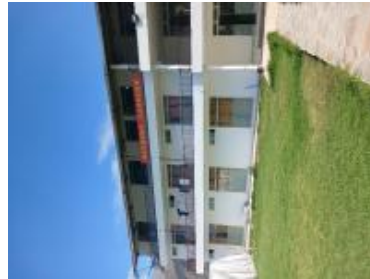
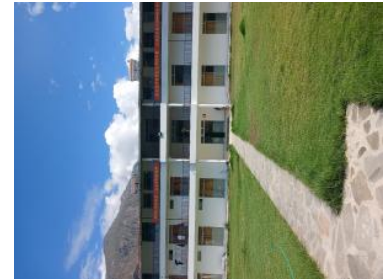
ENTRADA AL POBLADO DE CANTA
VISITA DE SEGUIMIENTO Y MONITOREO AL TRAMO 2 (OBRAS INICIALES): VISITA AL CAMPAMENTO
DEL CONTRATISTA EN BUSCA DEL CUADERNO DE OBRA

En la entrada al poblado de Canta se ubica a 1km de la progresiva km. 0+000 el campamento de la Contratista , se realiza visita en busca del cuaderno de obra, el cual no se logro acceso al mismo (vista exterior del nuevo campamento del contratista)

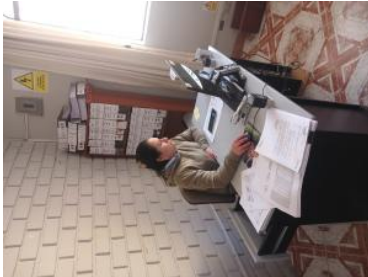
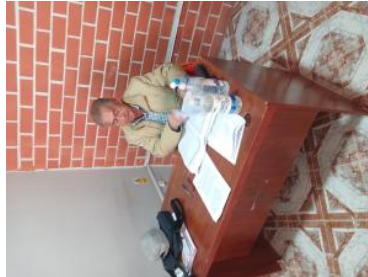
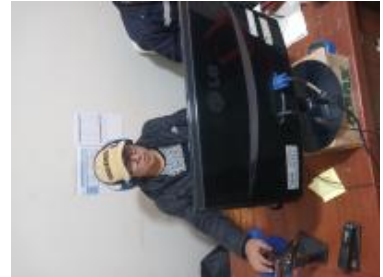
POBLADO DE CANTA
VISITA DE SEGUIMIENTO Y MONITOREO A LAS OFICINAS DE LA SUPERVISION . VERIFICACION DE RECURSOS

En el poblado de Canta, se realiza visita de seguimiento y monitoreo a las oficinas de la supervisión y se verifica la presencia del jefe de supervisión realizando labores en gabinete y al personal especialista, tecnico y administrativo realizando labores de oficina,
