BITACORA ELECTRÓNICA DE OBRA

Confirma Bitacora:	Nro Informe:	Fecha Informe:	Nombre De La Obra:	Personal Encargado:
Si	144 - 2023-MTC/20.9-Igm	02 - 12 - 2023	HUANUCO - LA UNION - HUALLANCA, TR 3	LUZMILA GUERRA MOTTA

OBRA: MEJORAMIENTO, CONSERVACIÓN POR NIVELES DE SERVICIO Y OPERACIÓN DEL CORREDOR VIAL: HUÁNUCO – LA UNIÓN – HUALLANCA DV. ANTAMINA / EMP. PE-3N (TINGO CHICO) – NUEVAS FLORES – LLATA – ANTAMINA, TRAMO III DEL KM. 102+819 AL KM. 150+421

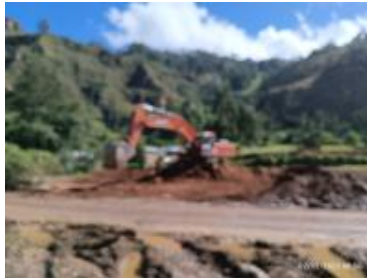
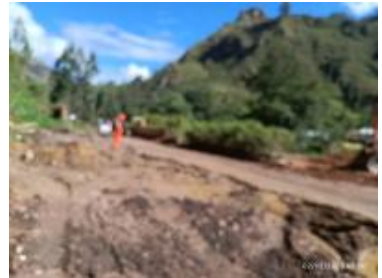
Progresiva: km 127+950 aproximadamente
900 PROTECCION AMBIENTAL
Programa de abandono de obra
901.A Disposición y Conformación de Depósitos de Material Excedente

Crítico

- Personal de obra mayormente usa EPP's
- No cuenta con agua para consumo humano
- No cuenta con baño químico, el personal en el frente de trabajo es femenino y masculino.
- No cuenta con carpa con mesa
- No cuenta con depósitos para la disposición de residuos, no obstante, el Contratista refiere que se les ha dotado de bolsas para la disposición de residuos
- El lavado de las portacomidas es realizado por parte de cada trabajador en campo.
- No cuenta con ningún tipo de señalética ni delimitación.

Corresponde a la Supervisión de Obra en el marco de sus obligaciones contractuales, verificar la autorización para el uso de dicho DME por parte de la autoridad competente. No obstante, se recomienda a través de su despacho la remisión de la presente al especialista en Medio Ambiente de la DO de PVN a fin de su evaluación y de ser el caso, las acciones correctivas pertinentes.

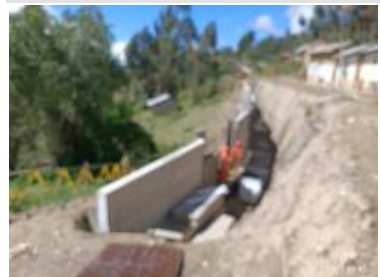
Progresiva: km 112+829 al km 112+887.40
 Muro de sostenimiento
 500 DRENAJE
 503.I Encofrado y Desencofrado
 504.A Acero de Refuerzo
 507.A2 Alcantarilla TMC Ø 48"
 515.F Tubo PVC-SAP, D=2"

Moderado

- Personal de obra mayormente usa EPP's
- Cuenta con agua para consumo humano, sin embargo, el contenedor del agua no contiene ninguna anotación (etiqueta, rotulo, inscripción, u otros) respecto a las especificaciones, características del producto.

- Cuenta con baño un químico
- Cuenta con depósitos para la disposición de residuos.
- Cuenta con carpa con mesas y bancas, sin embargo, estas serían insuficientes para la cantidad de personas en el frente de trabajo.

- Cuenta con estación de emergencia.
- El lavado de las portacomidas es realizado por parte de cada trabajador en campo
- Como parte de los trabajos preventivos a fin de evitar que se derrumbe el talud, en el sector inestable se ha realizado un pañeteo de concreto.

- No hay forma de verificar en campo la capacitación del personal que trabaja en alturas.
- El personal que trabaja en altura cuenta con el permiso de trabajo en altura.

- Cuenta con accesos al frente de trabajo.
- La altura de excavación es de aproximadamente 10m, realizados con un solo talud.
- Personal de obra lleno el ATS para cada una de las actividades en proceso.

- Los andamios están contruidos fijados a la formaleta con soportes de madera.
- Los andamios en uso no cuentan con acceso.
- El área de trabajo se encuentra parcialmente señalizada.

- No se cuenta con controlador vial.

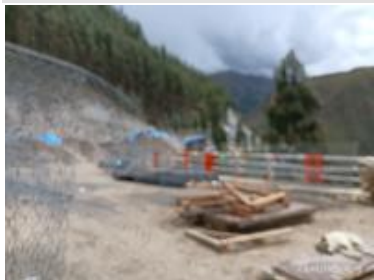
Progresiva: km 105+744.27 al km 105+774.59
Muro de suelo reforzado
500 DRENAJE
511.A2Geotextil No Tejido Clase 2
600OBRAS COMPLEMENTARIAS
602.AGavión Tipo Caja

Leve

- Personal de obra usa EPP's
- No cuenta con agua para consumo humano
- Cuenta con baño un químico
- Cuenta con depósitos para la disposición de residuos.
- Cuenta con carpa con mesas y bancas, sin embargo, estas serían insuficientes para la cantidad de personas en el frente de trabajo.
- No cuenta con estación de emergencia.
- El lavado de las portacomidas es realizado por parte de cada trabajador en campo
- Personal de obra lleno el ATS para las actividades en proceso.
- No hay forma de verificar en campo los trabajos preventivos a fin de evitar que se derrumbe el talud.
- Cuenta con accesos al frente de trabajo.
- A la fecha, la altura de excavación es de aproximadamente 8 m, realizados con un solo talud.

Es preciso indicar, que en el frente de trabajo se viene laborando desde la primera semana del mes de noviembre aproximadamente.
